KONKLUSIONER FRA TILSTANDSRAPPORT 1-4

DAB
Afdeling 0709
Værebros Park

Værebrovej 2-154
2880 Bagsværd

7. September 2018

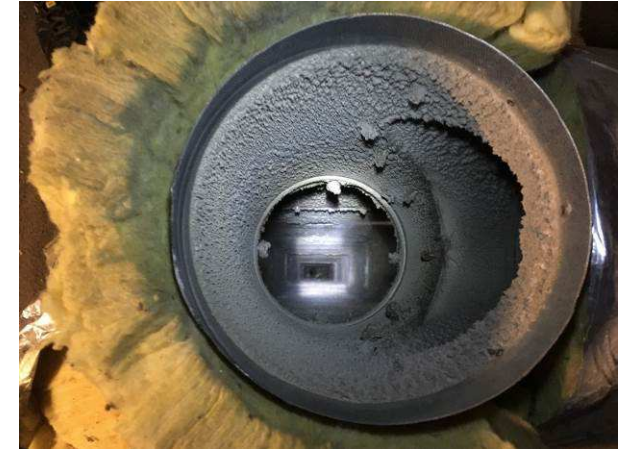
Billede 3 - manglende rengøring af kanalsystem

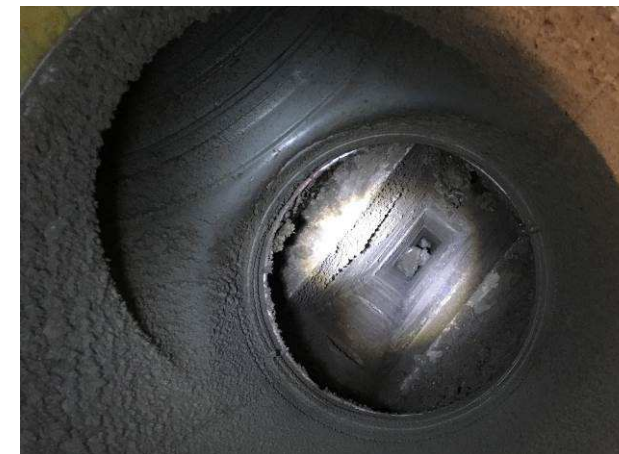
Billede 7 - manglende rengøring af kanalsystem

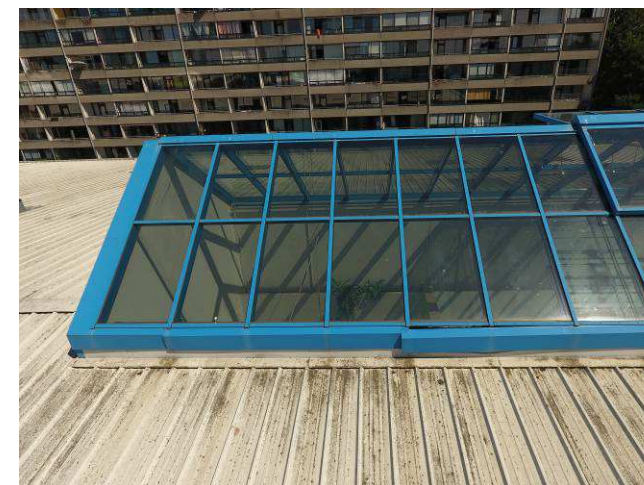
Inddækninger på glasoverdækninger er løse et enkelt sted. Forholdet skal udbedres omgående, da der er risiko for indtrængende vand i konstruktionen med fugtskader til følge.

Billede 9 - løse inddækninger i glasoverdækning

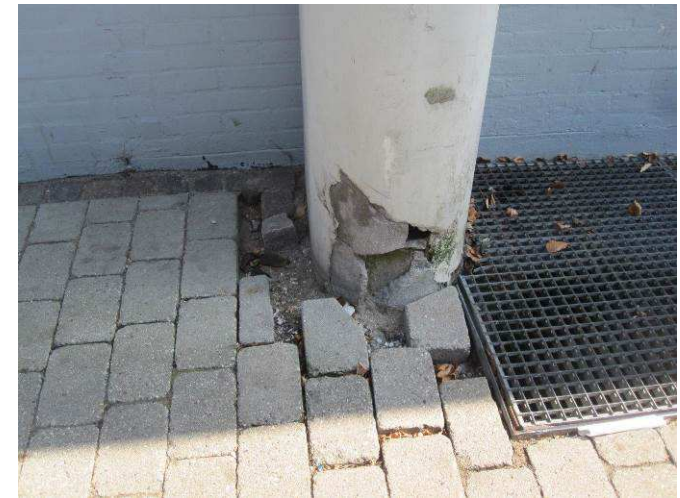
Skader på fiberbetonplader på bygningens vestvendte facade foreslås indkapslet så fiberbetonskallerne er sikret mod fremtidig stød fra nettobutikkens arbejdsgange.

Billede 11 - skade på fiberbetonskal

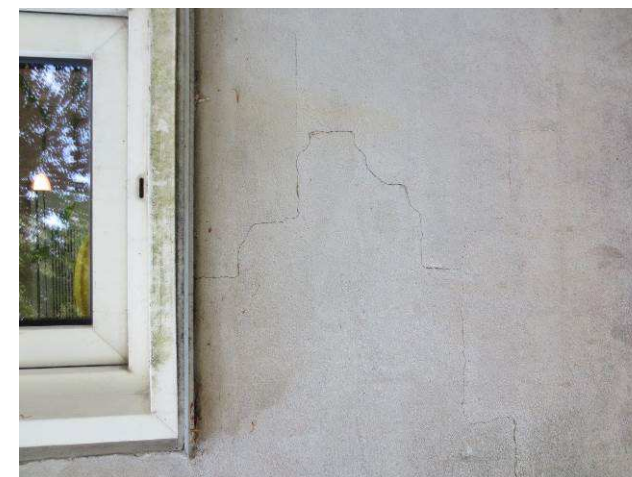
Billede 13 - revnet murværk ved vindue

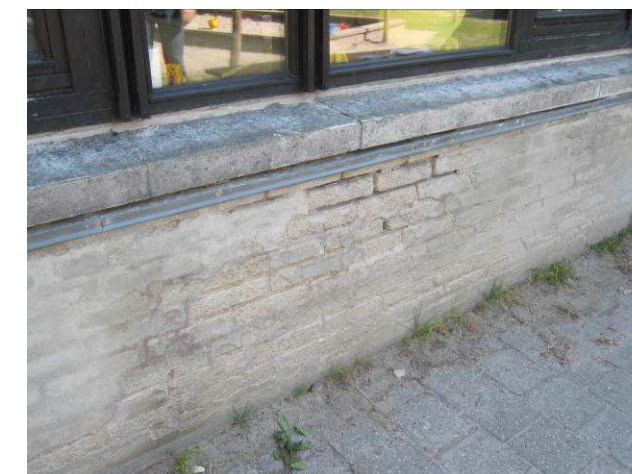
Billede 14 - forvitret murværk på Junibakkens brystning

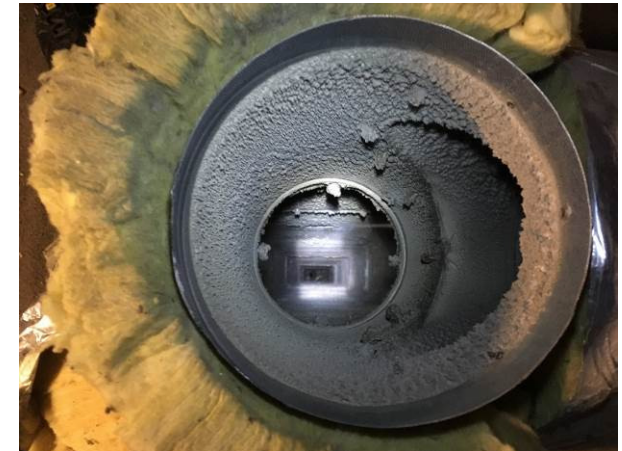
Billede 3 - manglende rengøring af kanalsystem

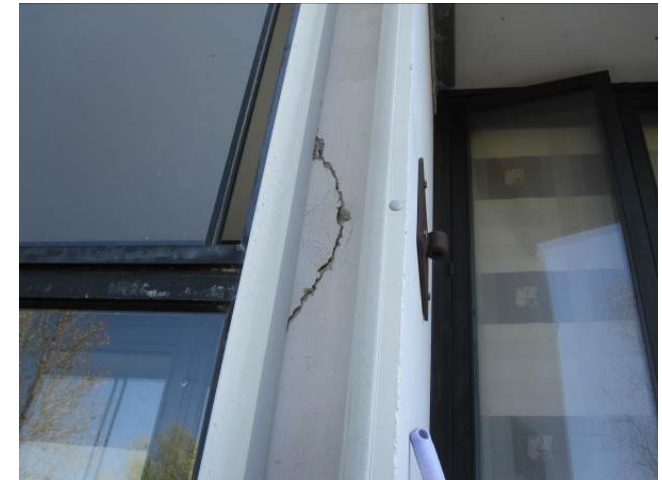
Billede 19 - afskalning på vanger mellem altaner

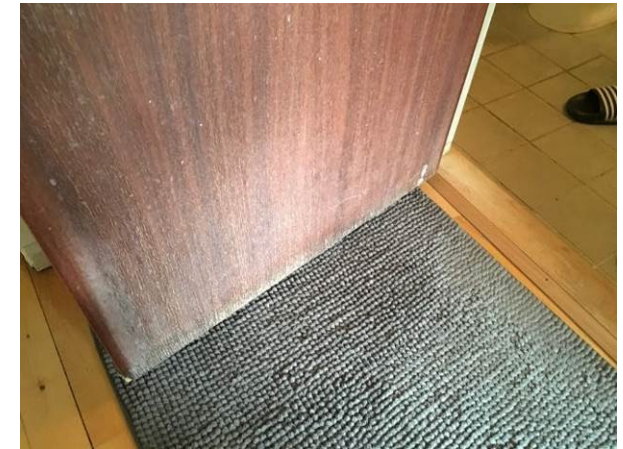
Billede 29 - badeværelsesdør med fugtskade

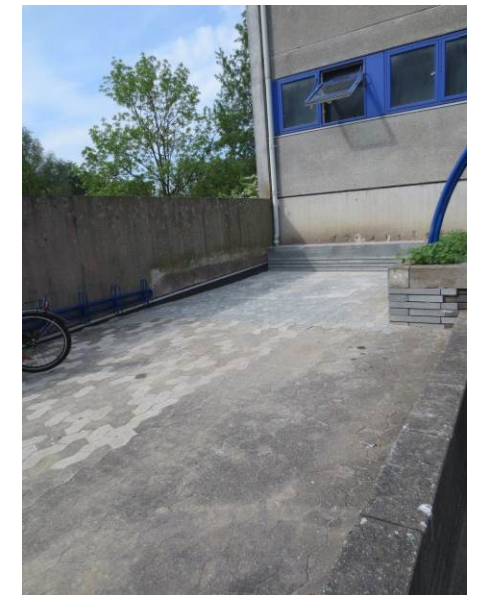
Billede 30 - nedlagt bed over mellemgang ml. bygning 2 og 3

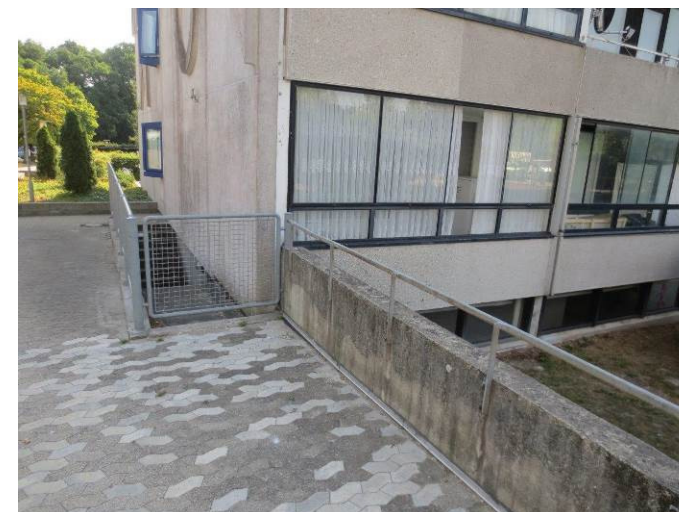
Billede 41 - terræn over utæthed i mellemgangen fra bygning 2 til 3

Arbejdet kategoriseres som prioritet B, idet indtrængende vand i kælderen på sigt kan medføre skader på øvrige bygningsdele.

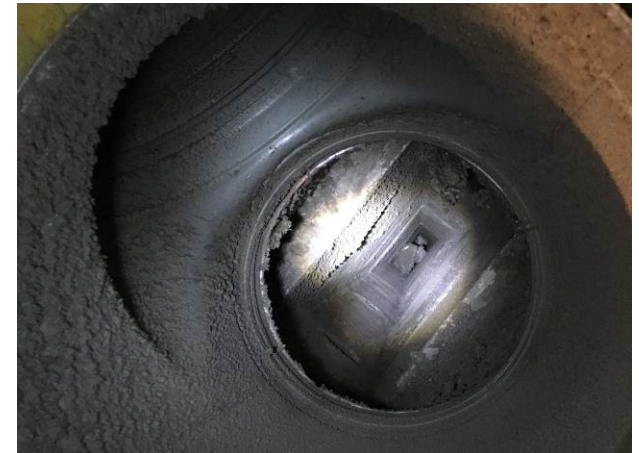
Billede 4 - manglende rengøring af kanalsystem

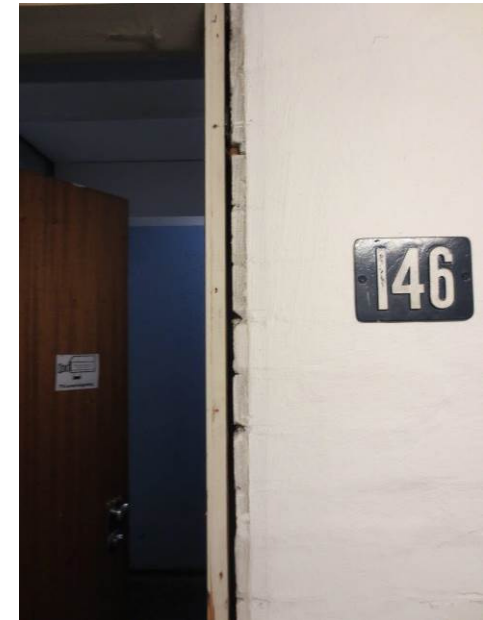
Billede 35 - skadet indfatning på kælderdoor til trapperum

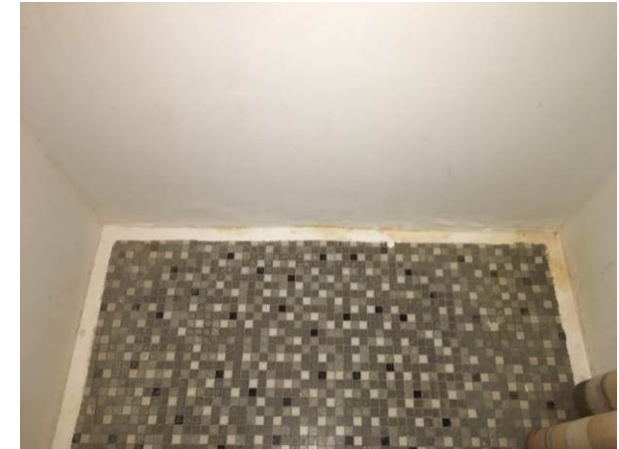
Billede 52 - slidte gulvoverflader på badeværelse

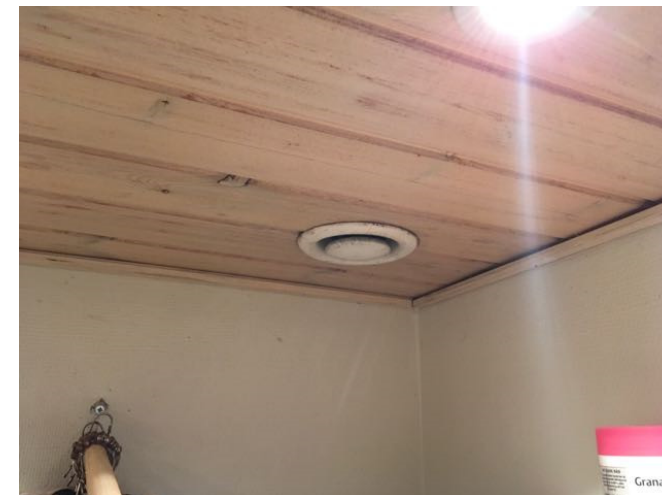
Billede 54 - enkelte steder har beboere skiftet kontrolventilene, fjernet dem helt eller som her, ført aftrækket over i bruseniche. Det formodes at der er anvendt flexslange til formålet. Dette medfører tryktab, der forringer udsugningsevnen. Trælofter i vådrummets vådzone frarådes i alle forskrifter og installation af spots i disse er decideret ulovligt. Forholdet er kun observeret i en enkelt lejlighed

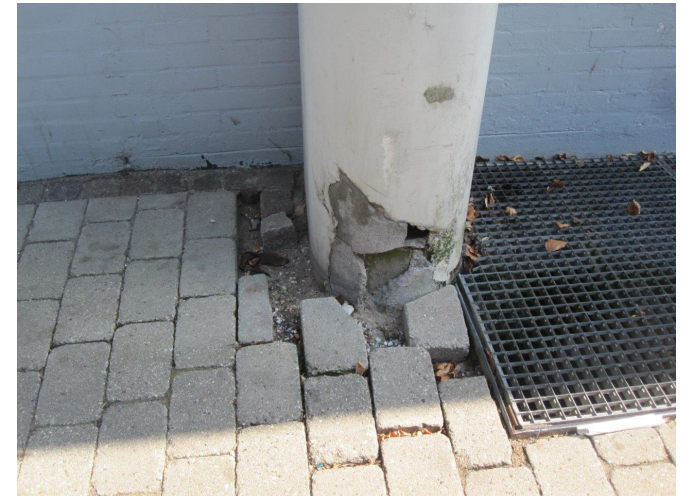
Billede 3 - skade på fiberbetonskal

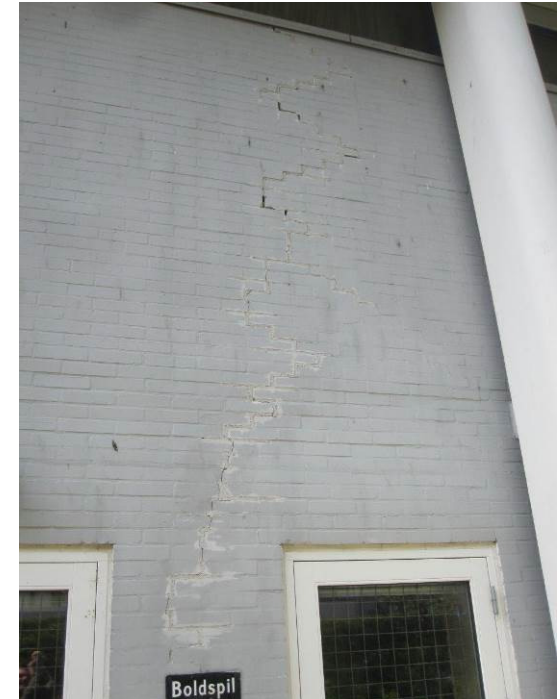
Billede 15 - sætningsrevner i fuger

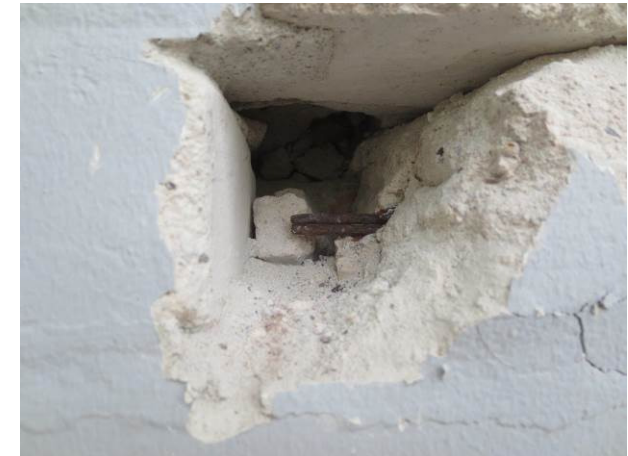
Billede 16 - korroderet armering i bjælke over dør

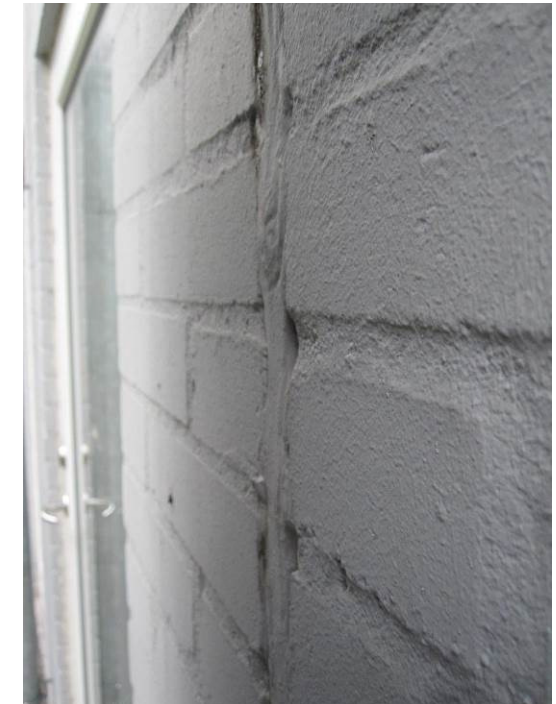
Åbentstående dilatationsfuge (spalte) skal udfyldes med elastisk fuge snarest muligt, idet rotter og andre skadedyr kan trænge ind i konstruktionen her.

Billede 17 - dilatationsfuge med mørtelspild uden elastisk fuge

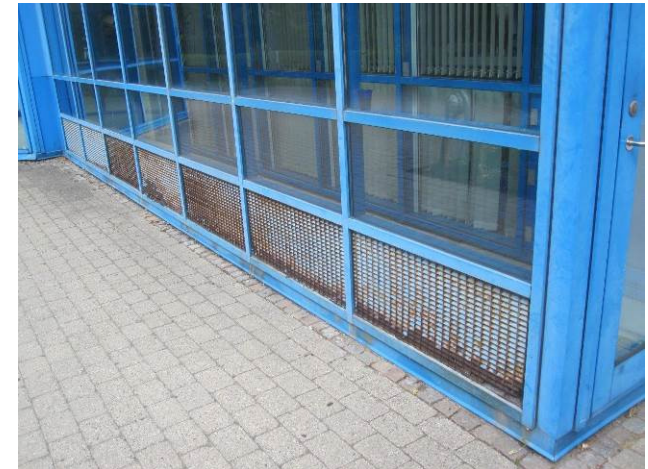
Ristene i vinduesoverdækning på kældertrappe mod syd er formegentlig rustet idet disse er udført i stål, hvor de omkringliggende vinduesrammer er aluminium. Miljøet i den lave højde er

Billede 29 - ventilationsriste i glasoverdækning til kældertrappe fremstår tæret

Det anbefales at riste på overdækning til kældertrappe udskiftes inden for en nærmere årrække. Mister risterne deres funktion med afledning af vand mv. kan det betyde skader på øvrige omkringliggende bygningsdele. Derfor kategoriseres arbejdet som afhjælpende prioritet B.

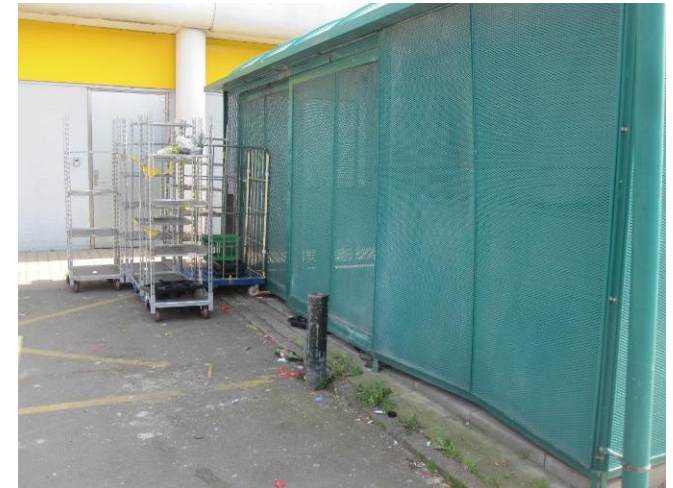
Billede 43 - væg på affaldsskur er trykket ind

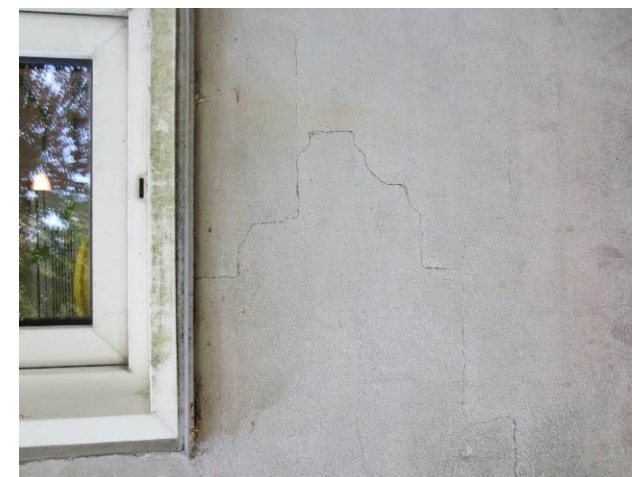
Billede 1 - revnet murværk ved vindue

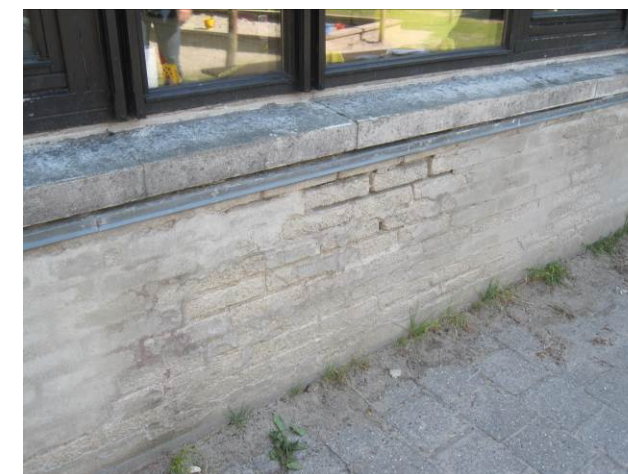
Billede 2 - forvitret murværk på Junibakkens brystning

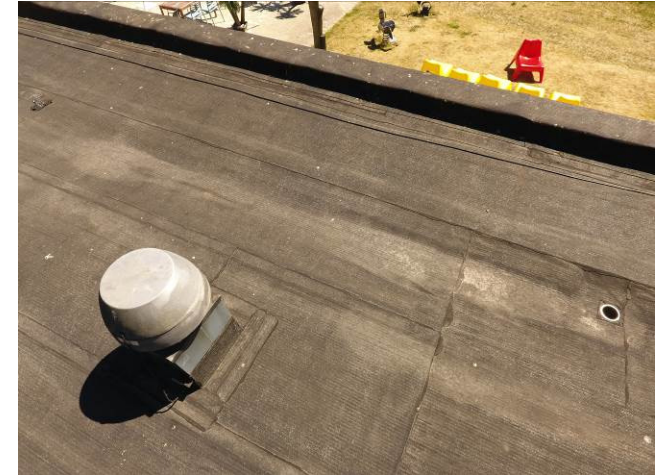
Billede 9 - derbigum fremstår med synlige fibre. Der mangler bladfang på de fleste afløb

Rensning af bladfang og tagflader generelt vurderes at være almindeligt vedligehold. Det er dog en meget vigtig del af den løbende drift af bygningerne, idet større vandansamlinger på tagfladerne kan lede til indtrængende vand, fugtskade og skimmelvækster i konstruktioner og andre større problemer. Det bør overvejes om overløbsrende er nødvendigt ved skybrud.

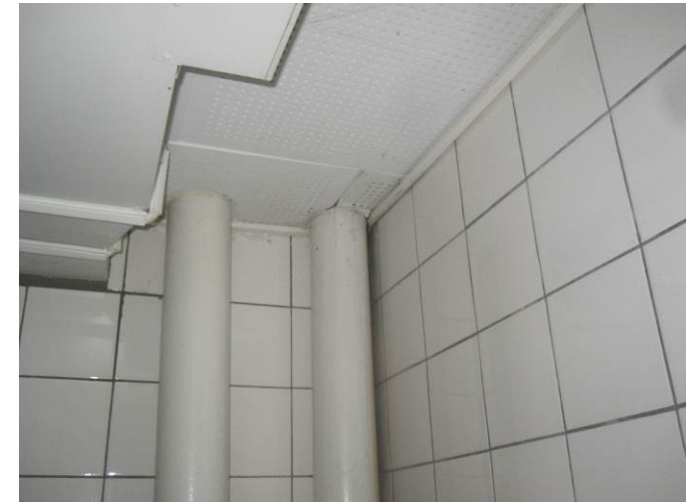
Billede 10 - utæt tagnedløb i Bakken er placeret umiddelbart ved siden af faldstammeduflutning i wc-rum

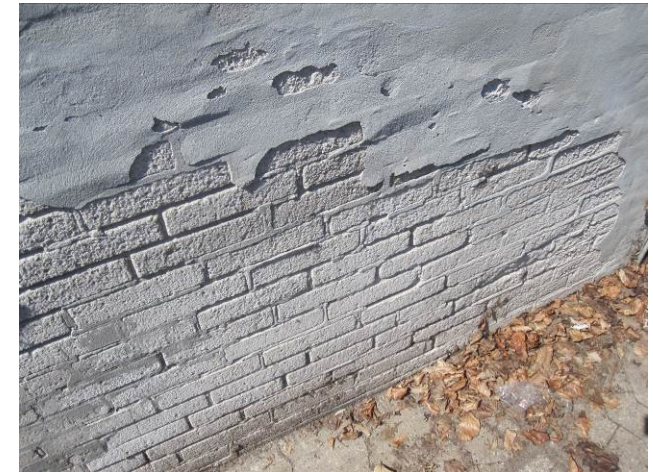
Billede 15 - forvitret brystningsmurværk på materialegårdens facade, hvor der tidligere har ligget salt umiddelbart op ad muren

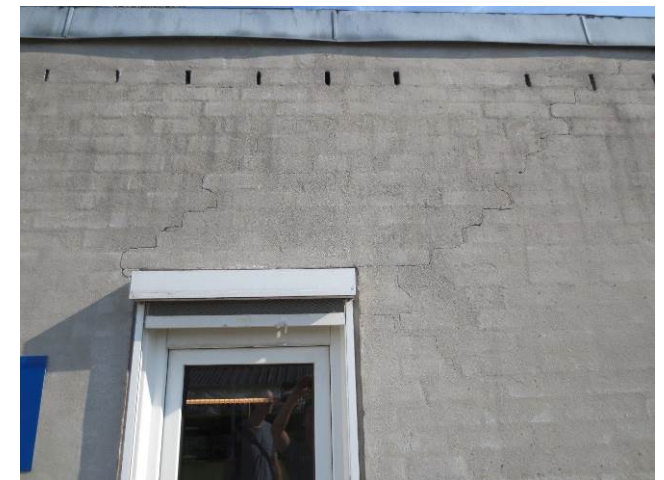
Billede 16 - der registreres skråt forløbende revner ud fra vindueshjørner i murværk på Beboerhuset, Bakken og Poplen

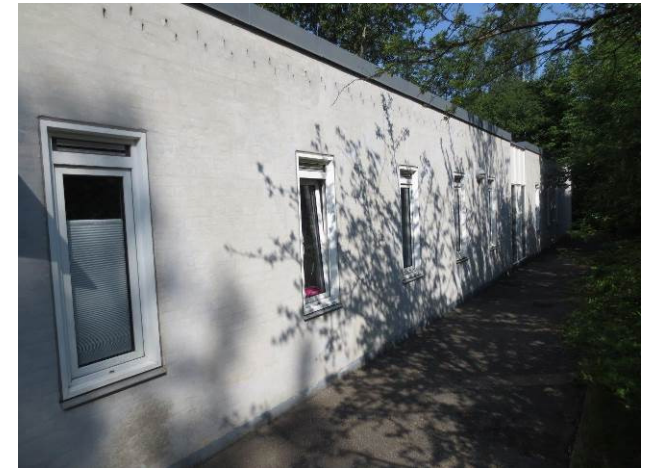
Billede 17 - Poplens østvendte facade fremstår helt uden dilatationsfuger. Der er ikke registreret dilatationsfuger på de øvrige bygninger

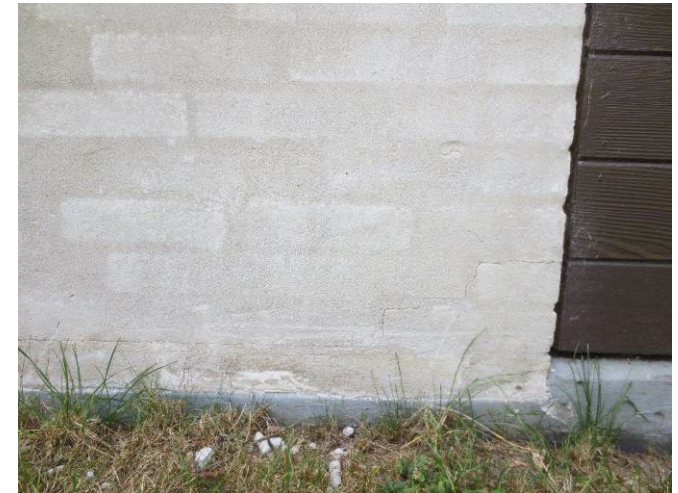
Billede 19 - vandret revne i første skift over sokkel

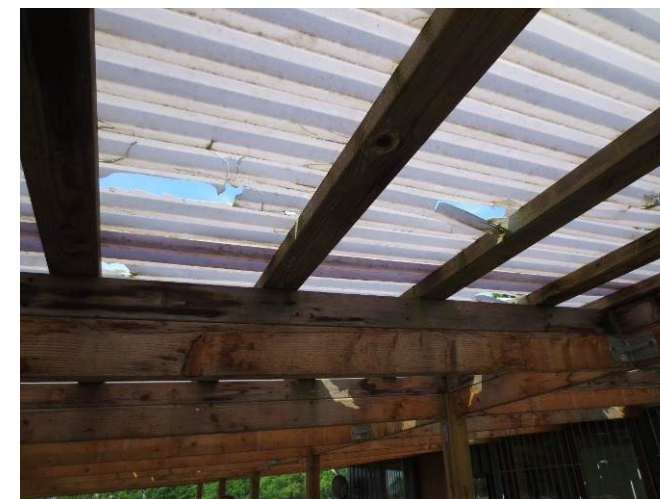
Billede 46 - huller i tagplader på boldklubbens terrasseoverdækning

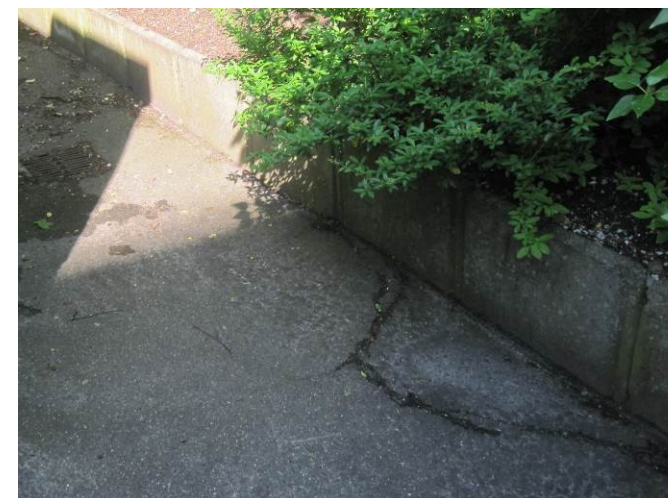
Billede 59 - revne i asfaltbelægning langs Poplens østvendte facade

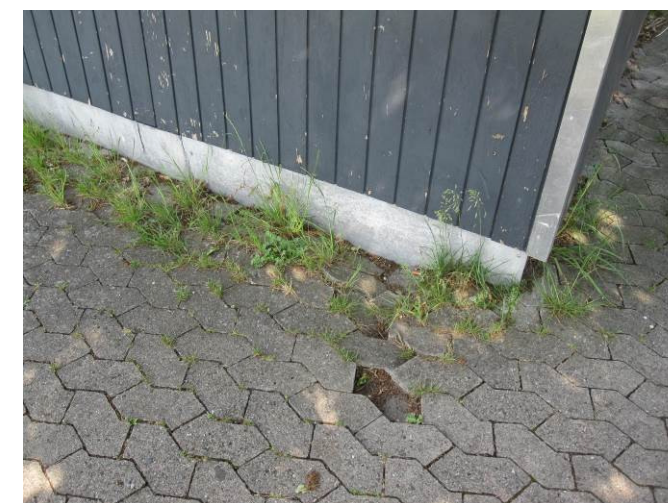
Billede 60 - sammensunken flisebelægning opad boldklubbens sokkel

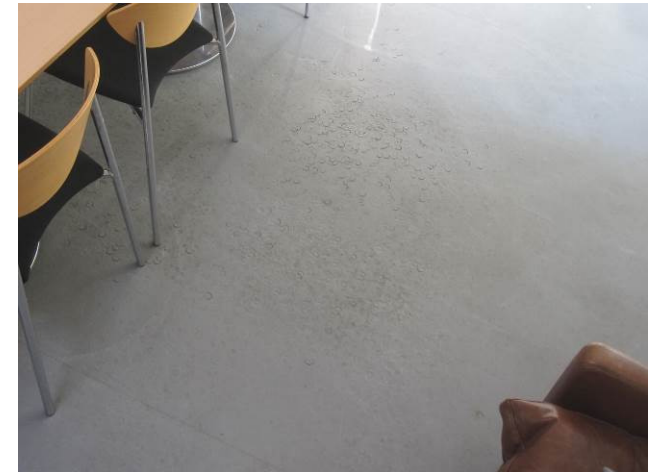
Billede 66 - mærker efter stole på linoleumgulv i beboerhuset

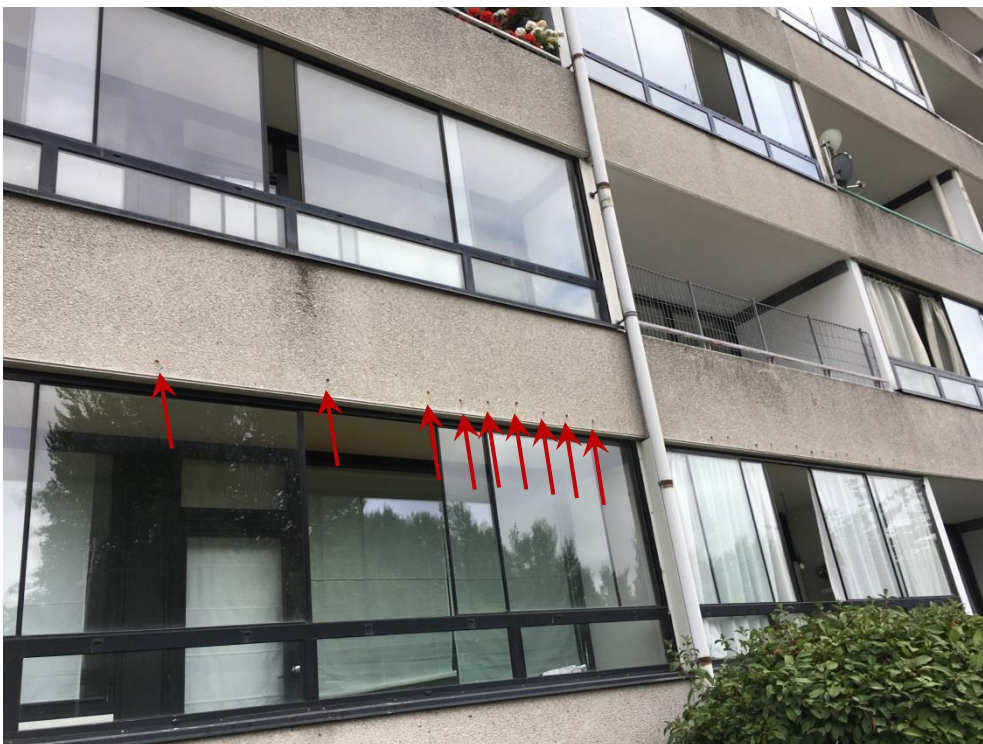
Foto 6. Høj blok. Blok 3, altanbrystning. Yderligt liggende bøjler som rustet.

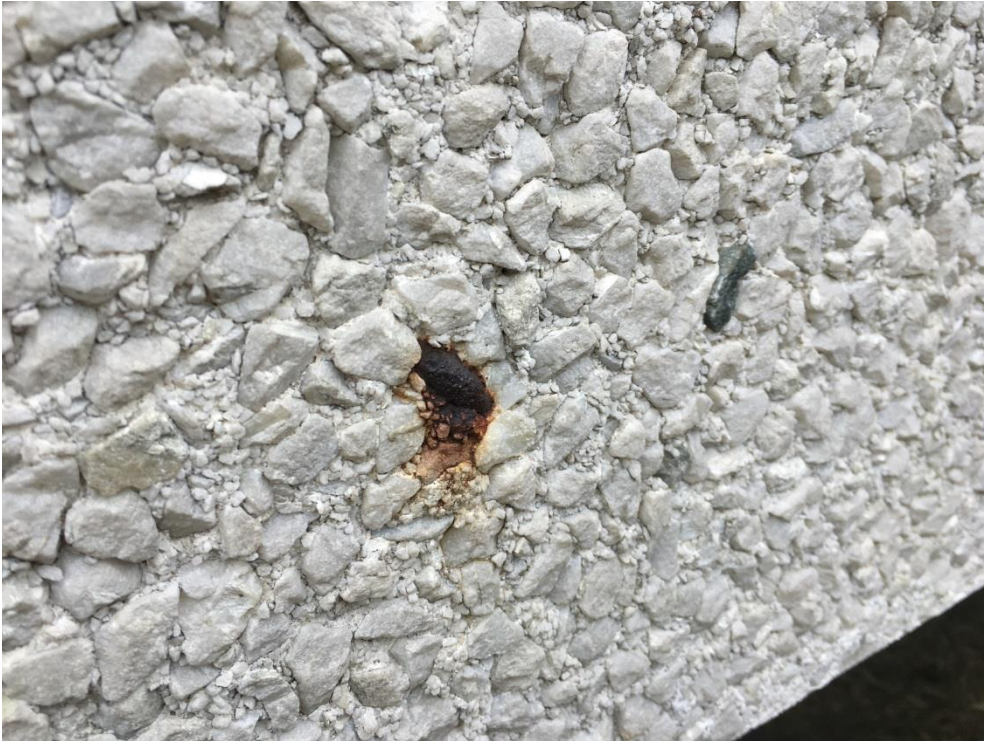
Foto 7. Høj blok. Blok 2, altanbrystning. Yderligt liggende bøjle som ruster.

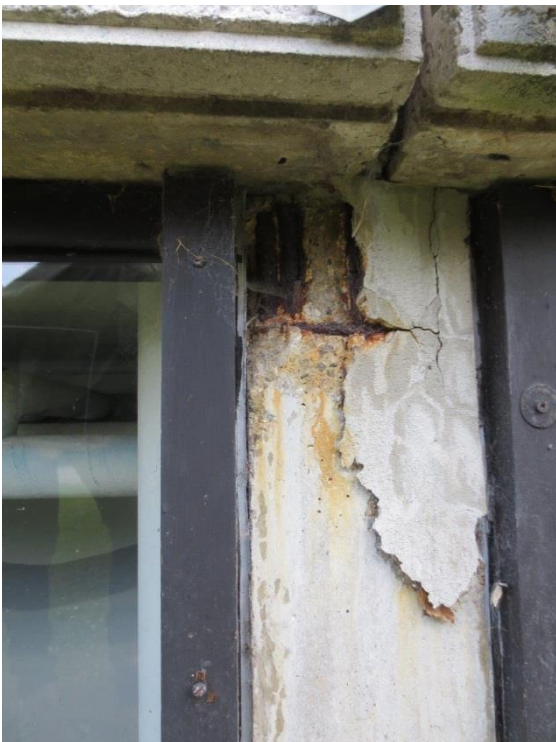
Foto 8. Foto fra rekvirenten. Høj blok, ukendt sted, havside. Afskalning over jern i søjle mellem vinduer i kældervæg.

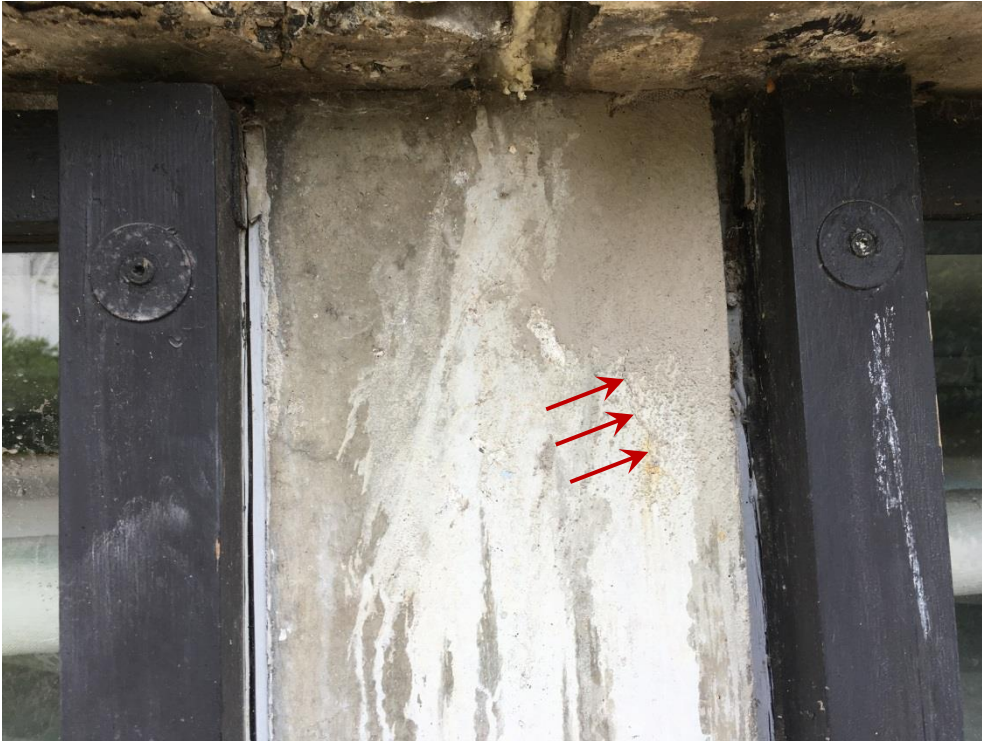
Foto 9. Høj blok. Blok 2, haveside. Reparation i søjle mellem vinduer i kældervæg. Der ses desuden en fin revne under reparationen (pile).

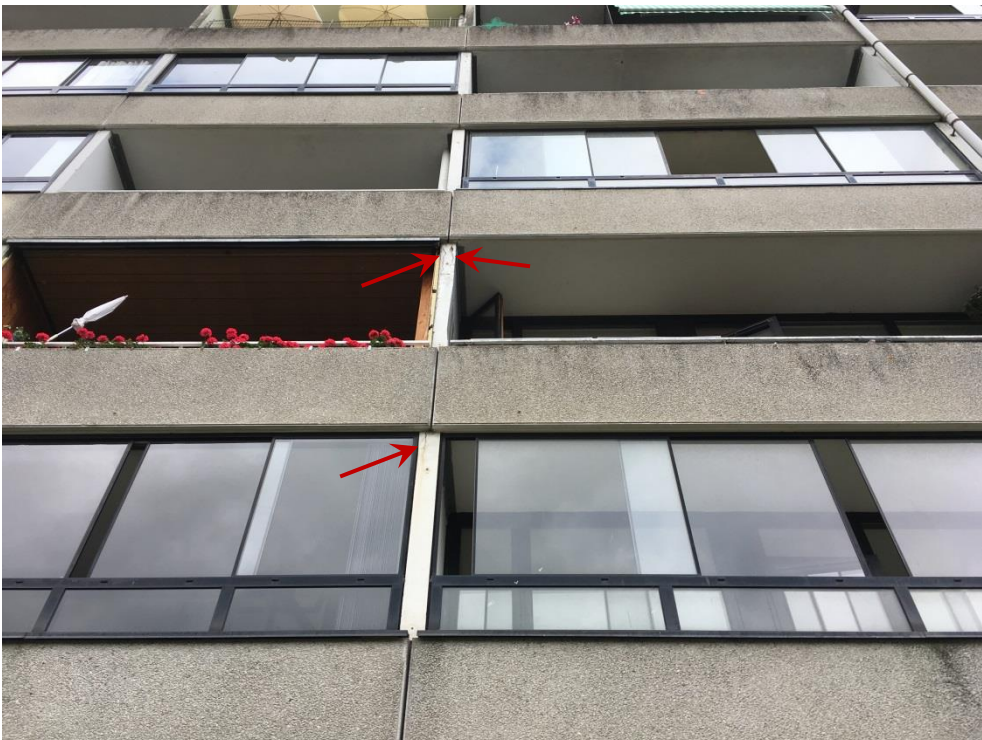
Foto 10. Høj blok. Blok 3, kant af vanger. Der ses begyndende afskalninger og lodrette revner (pile).

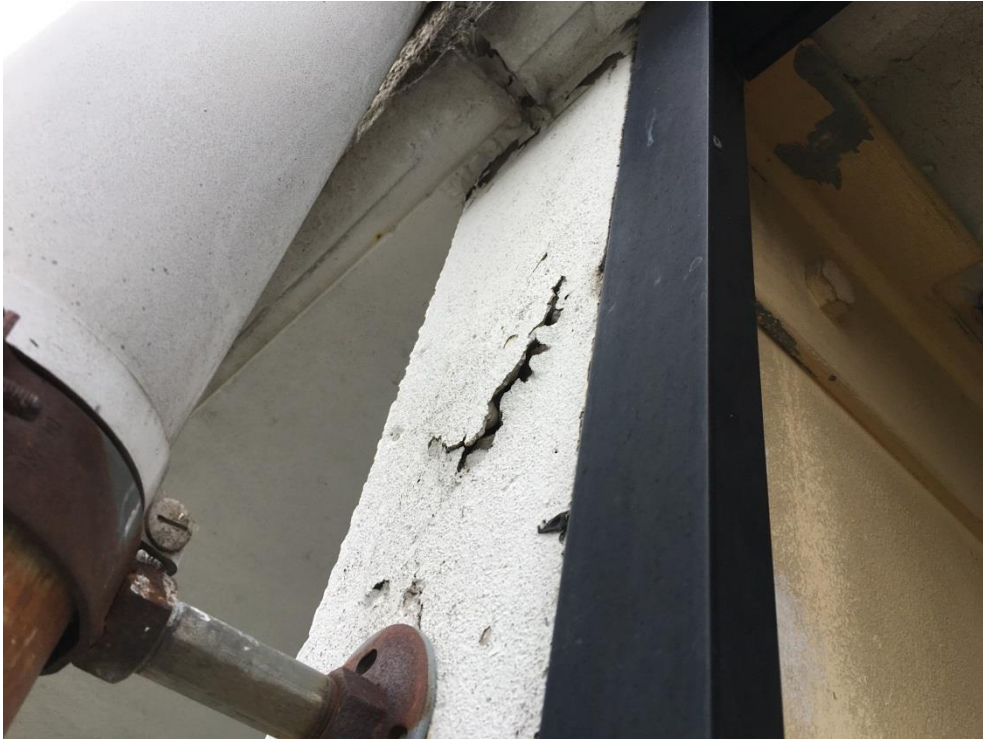
Foto 11. Høj blok. Blok 2 nr. 42 – 7.1, kant af vange. Der ses en begyndende afskalning og lodret revne.

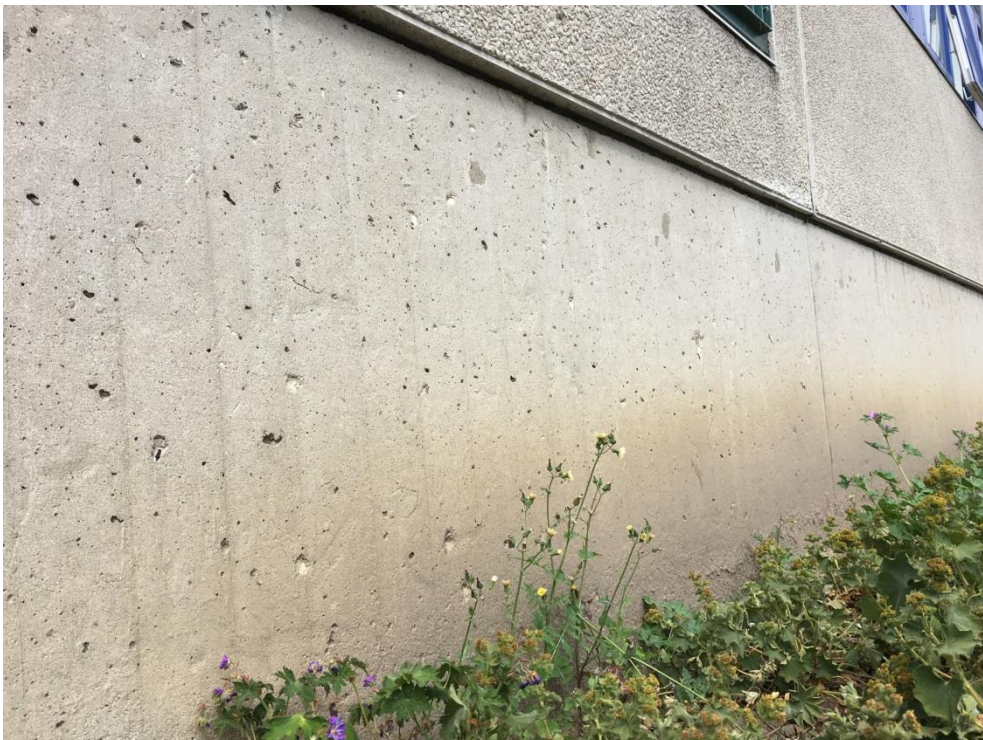
Foto 12. Høj blok. Blok 3, facade, kældervæg. Der ses en del afskalninger i form af springere over frostfarlige korn. Der ses ligeledes begyndende afskalninger.

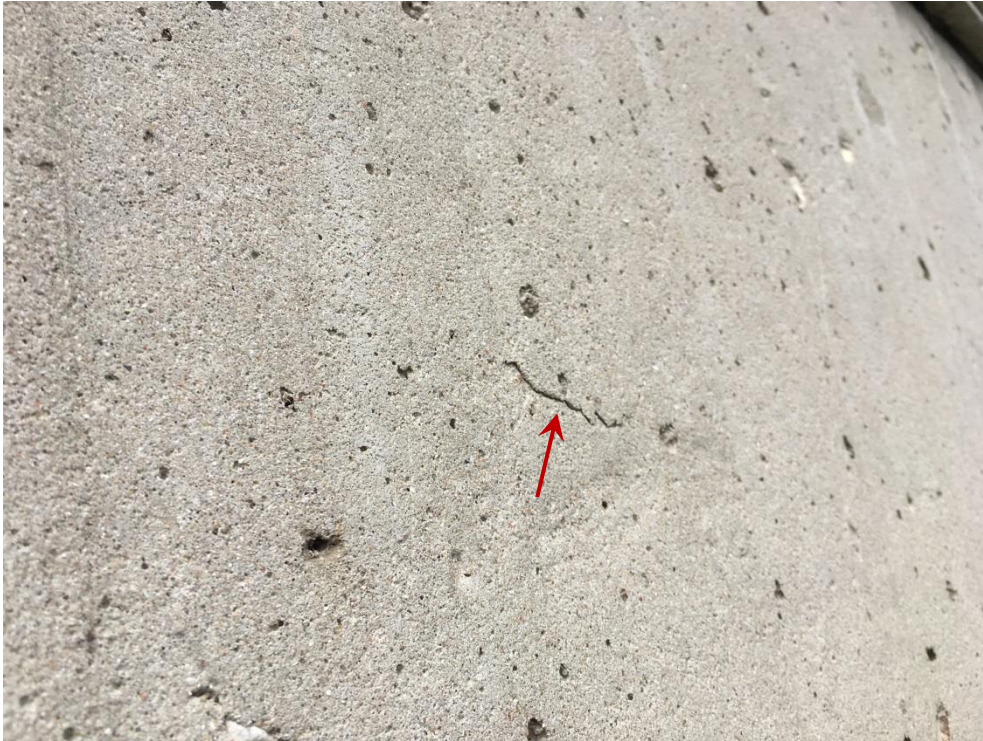
Foto 13. Høj blok. Blok 3, facade, kældervæg. Begyndende afskalning (pil).

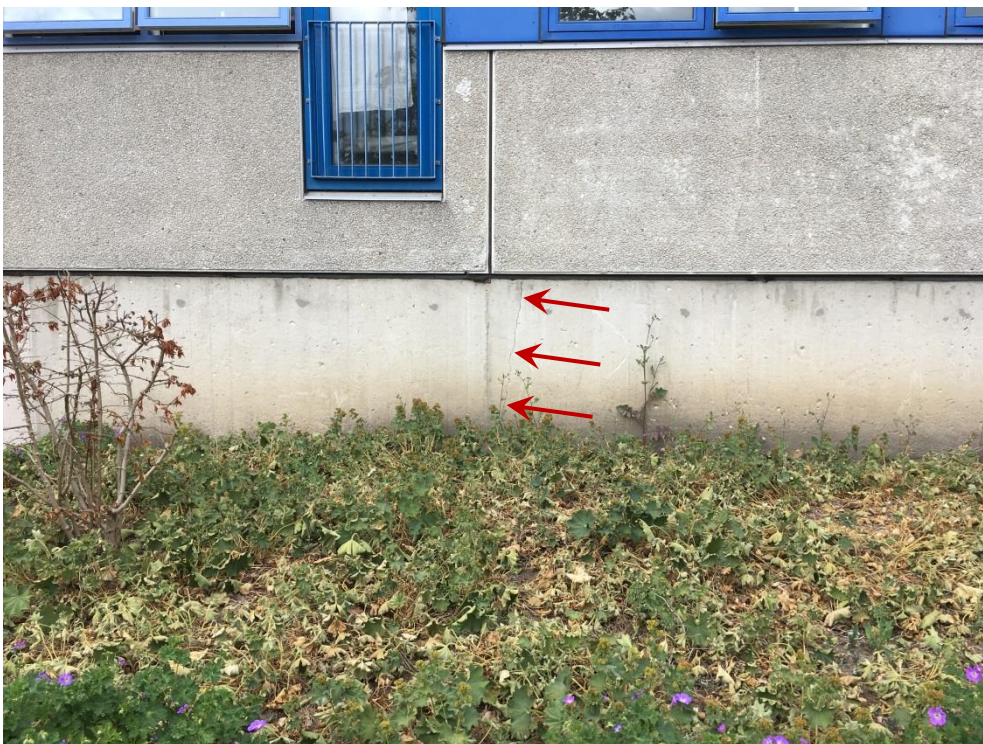
Foto 14. Høj blok. Blok 3, facade, kældervæg. Lodret revne (pil).

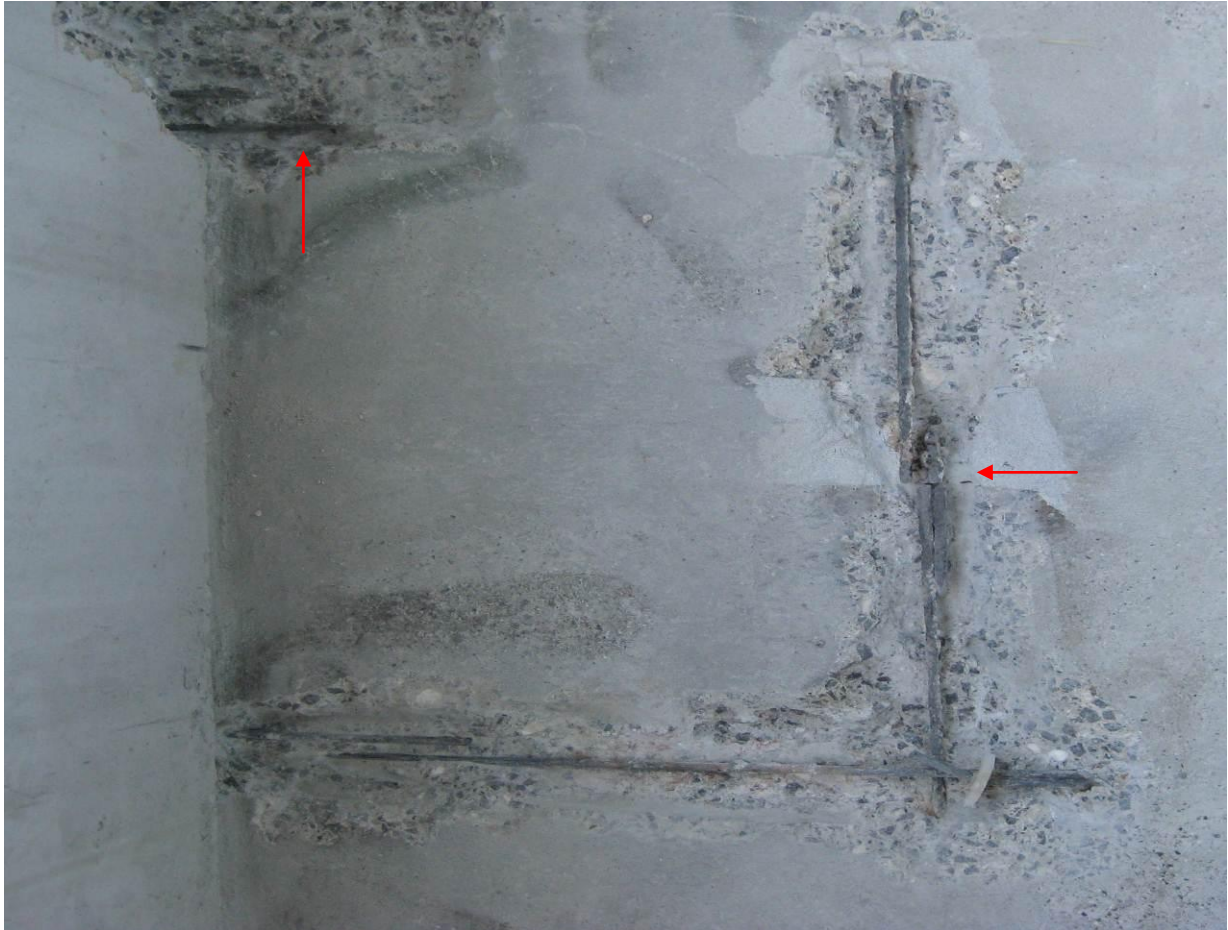
Aktuelle areal på billede er ca. 500x500mm. Pile angiver hvor armering er skåret over i forbindelse med gammel reparation af betonskade

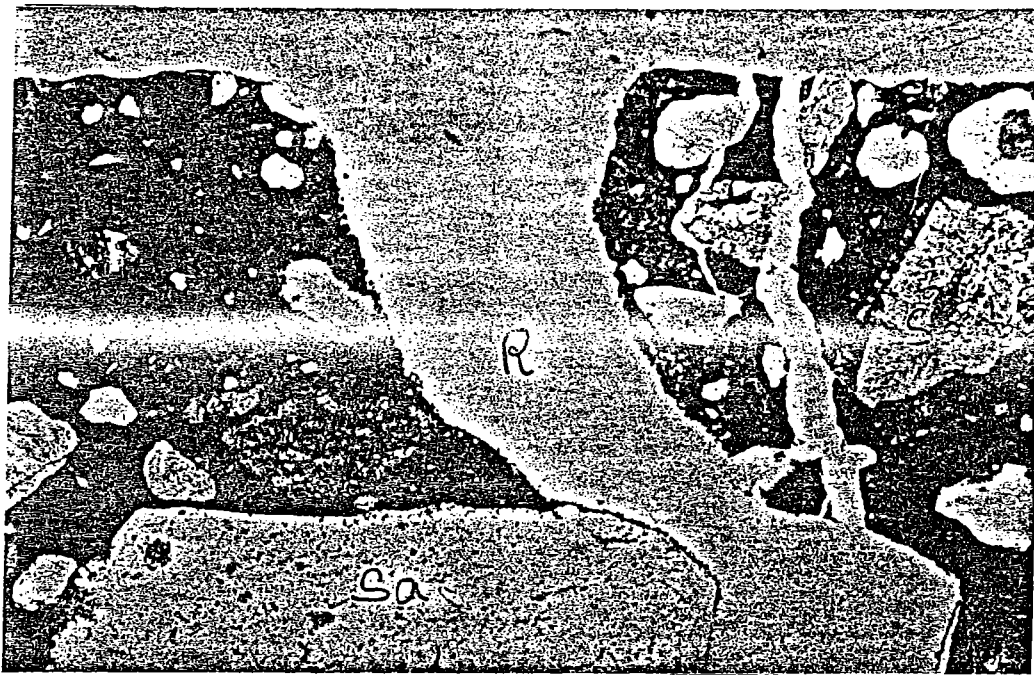
Foto 1: 5 x 3 mm. Parallele nicoller. (506-03)
Kerne 4. Grov revne i overfladen. Revnevidde 1 mm.
Se også foto 2 og 3.

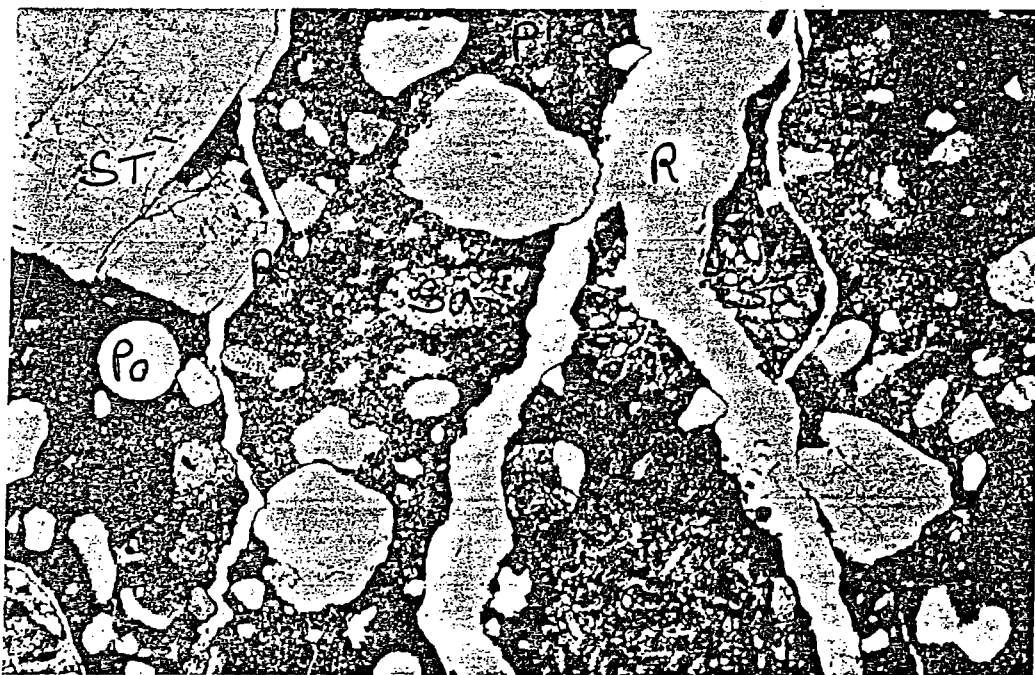
Foto 2: 5 x 3 mm. Parallele nicoller. (506-06).
Kerne 4. Samme revne som på foto 1, ca. 15 mm
under betonoverfladen. Revnen deler sig og der
ses mindre parallelrevner.

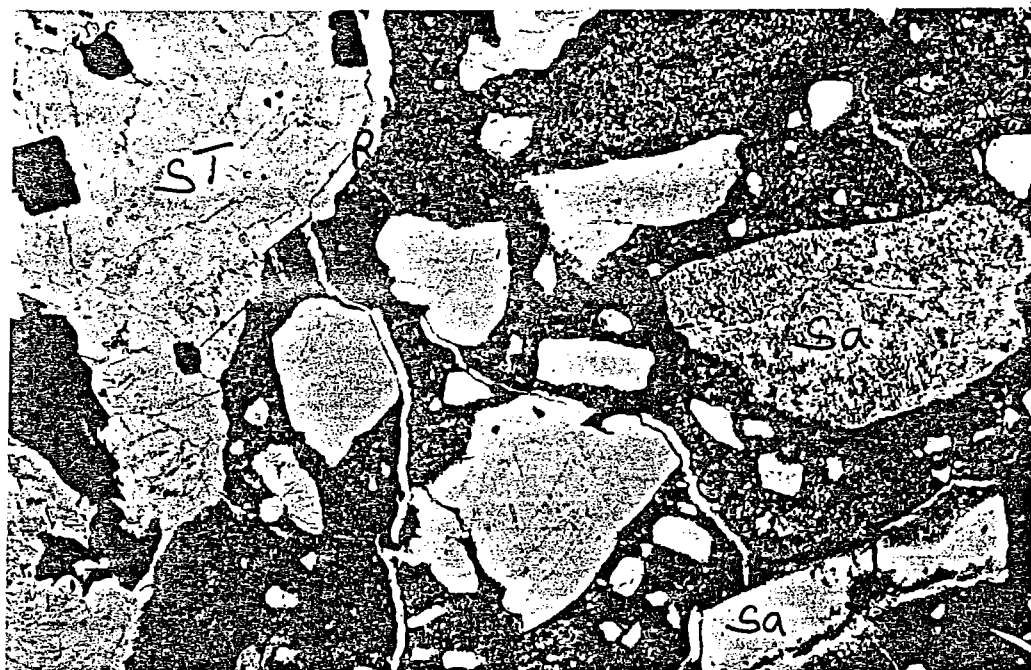
Foto 3: 5 x 3 mm. Parallelle nicoller. (506-07).
Kerne 4, Samme revne som på foto 1 og 2, ca. 35 mm
under overfladen. Revnevidde ca. 0,1 mm. Revner føl-
ger stenoverfladen.

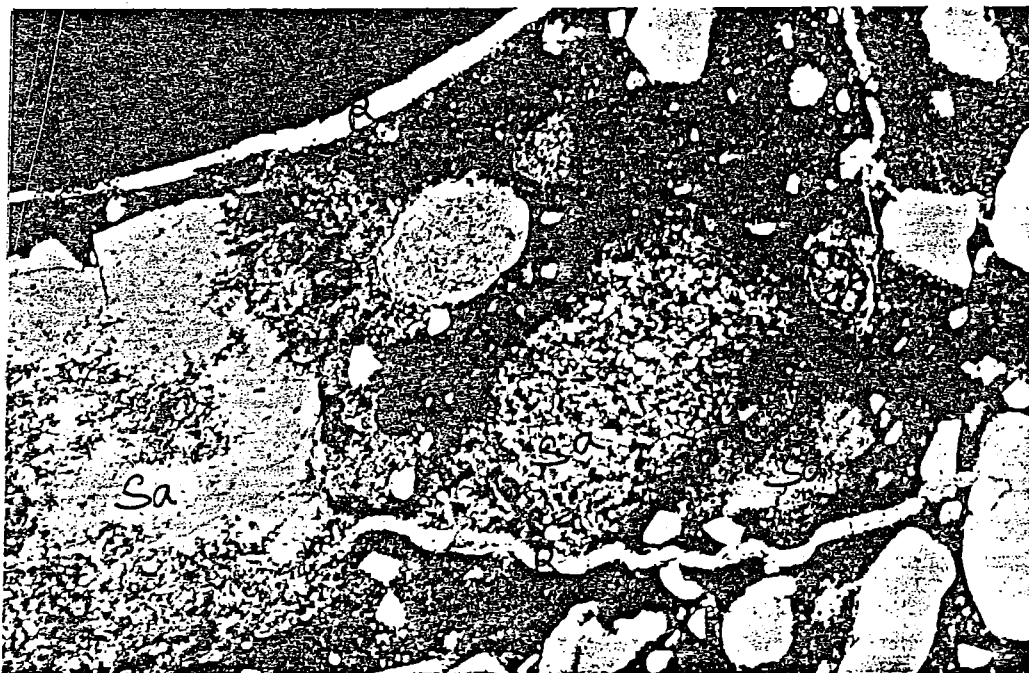
Foto 4: 5 x 3 mm. Parallelle nicoller. (506-10).
Kerne 4. Revne under armeringsjern. Der ses 2 reak-
tive sandskorn, og gel (klart) i revne.
