KONKLUSIONER FRA TILSTANDSRAPPORT 1-4

DAB
Afdeling 0709
Værebros Park

Værebrovej 2-154
2880 Bagsværd

7. September 2018

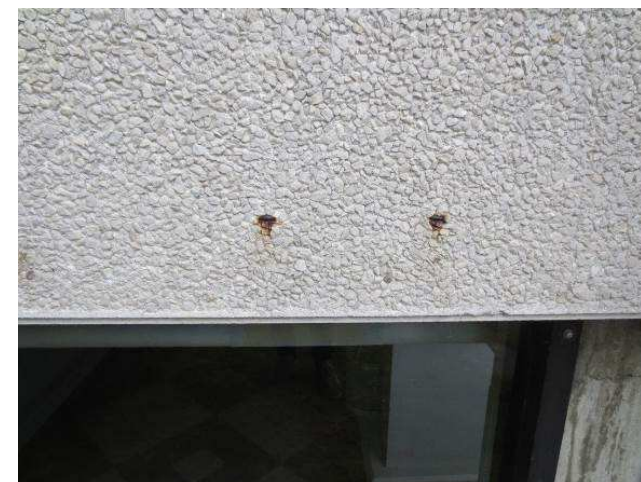
Der er på facader og altaner mindre betonafskalninger der bør eftergås og udbedres. Afskalninger på altandæk og bærende betonelementer eller facader kan være kritisk hvis problemet accelerer. Forholdet bør derfor undersøges nærmere, og skaderne udbedres.

Billede 1 - betonafskalninger på altan

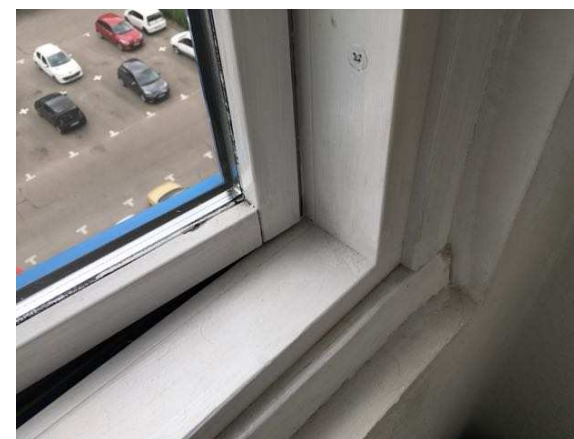
Vinduer og franske altandøre mod øst fremstår med utætheder og rådskader i bundliste på rammer. Fuger omkring vinduerne er derudover opbygget forkert, hvilket giver problemer med utætheder. Derfor må vinduerne forventes udskiftet inden for en 10-årig periode.

Billede 2 - vindue mod øst, rådskade i bundliste

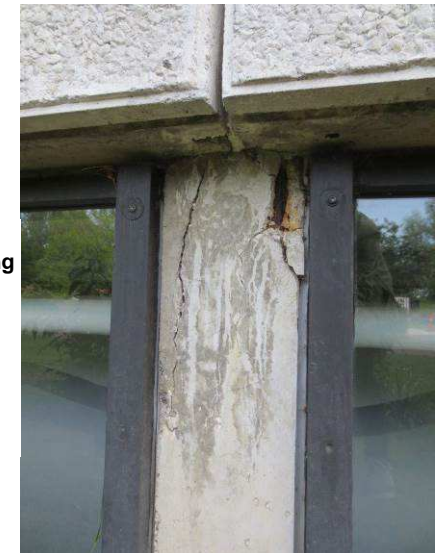
Billede 4 –
korrosionsafskalning
lodrette vanger

- Udbedring af korrosionsafskalninger på betonelementer på østvendte facader.
- Udbedring af korrosionsafskalninger på betonelementer på vestvendte altaner.
- Udbedring af korrosionsafskalninger på lodrette vanger mellem vestvendte altaner.
- Udskiftning af vinduespartier i stuen mod vest ved opgang 24-28
- Udskiftning af vinduer og franske altandøre mod øst
- Udskiftning af mellemdøre til opgange fra postkasserum og parterregange
- Forebyggelse af yderligere saltudfældninger på kælderydervægge af tegl
- Forebyggelse af yderligere indtrængende vand i mellemgang mellem bygning 2 og 3
- Modernisering af badeværelser
- Modernisering af køkkener
- Rensning af ventilationskanaler
- Udskiftning af ventilationsaggregater

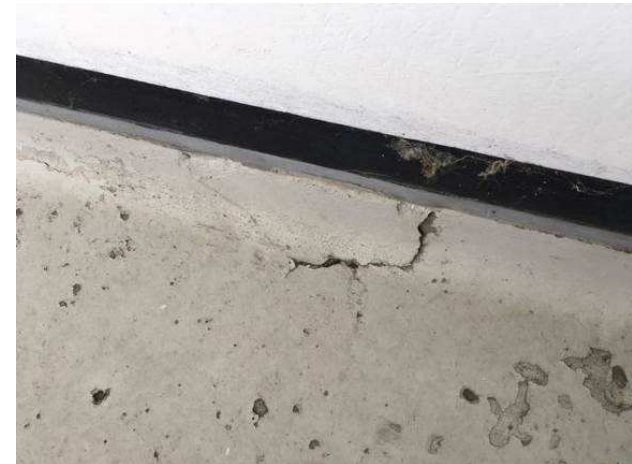
Altaner fremstår med mindre betonafskalninger, der bør eftergås og udbedres. Afskalninger på altandæk og bærende betonelementer eller facader kan være kritisk hvis problemet accelerer. Forholdet bør derfor undersøges nærmere, og skaderne udbedres.

Billede 5 - betonafskalninger på altandæk

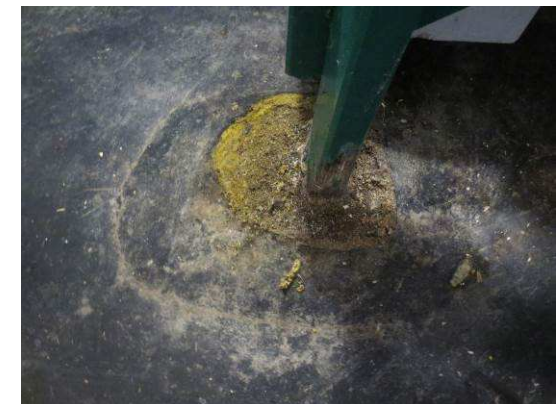
Kælderdek i opgange fremstår med opsvulmet gulv ved fastgørelse af trappens gelænder. Det vurderes at forholdet har udviklet sig til et stadie, hvor en udbedring skal udføres her og nu for at andre bygningsdele ikke lider skade.

Billede 6 - vandskade ved trappers fastgørelse i kælderdek

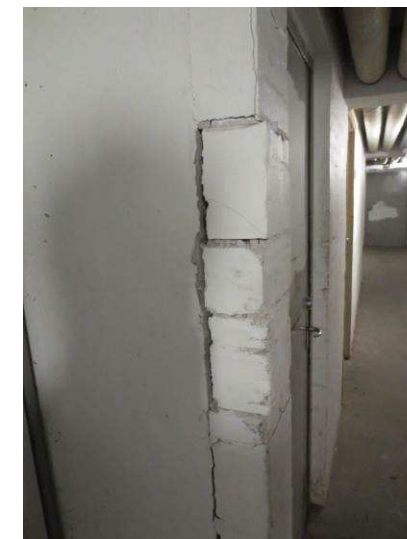
Kældergange fremstår i dårlig stand på grund af dagligt slid med affaldshåndtering, som forårsager skader på vægge og branddøre. Dette kan medføre svigt af mere vitale bygningsdele, hvorfor det vurderes at en reovering af gangene med foranstaltninger til forebyggelse af beskadigelse af bygningsdele er nødvendig at udføre indenfor en nær fremtid.

Billede 8 - skader på vægstykke i kældergang, som følge af skraldepersonalets arbejdsgang

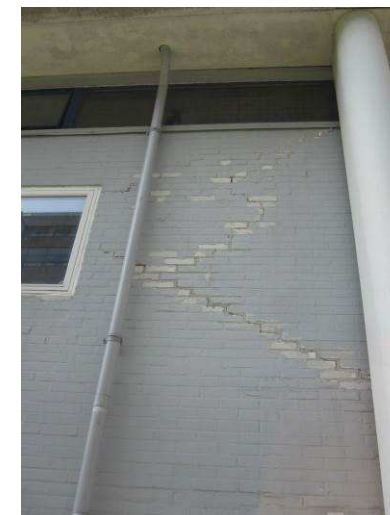
Der er omfattende revnedannelser i synligt murværk på øst- vest- og nordvendte facader. Der bør foretages gennemgående renovering af facademurværket for at hindre yderligere forfald. Alternativt til dette udskiftes hele formuren på alle facader. Arbejdet må forventes at skulle udføres inden for en periode på 10-15 år.

Billede 10 - eksempel på revne i murværk

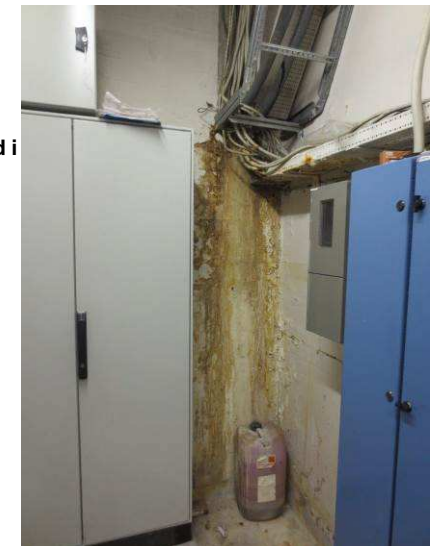
Billede 12 –
indtrængende vand i
varmecentral

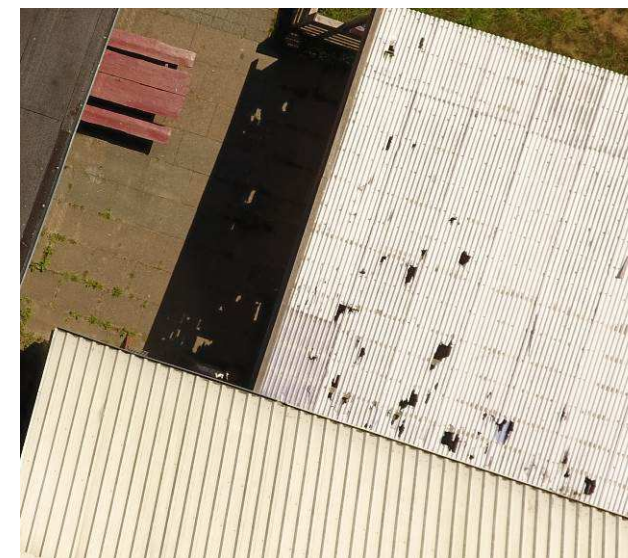
Billede 15 - huller i boldklubbens terrasseoverdækning

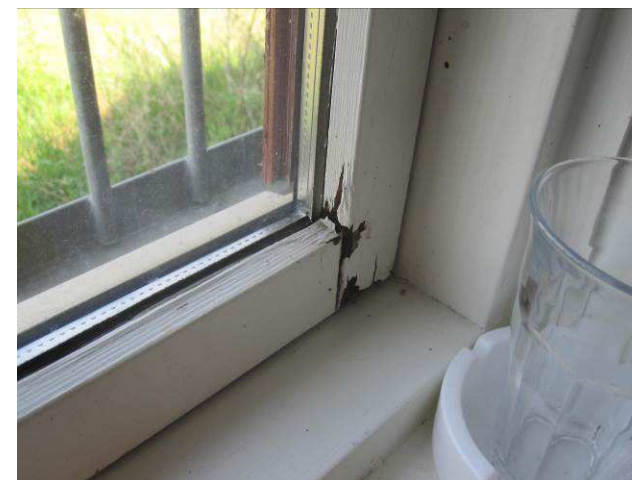
Billede 16 - rådnet bundliste i boldklubbens vindue

- Utæt tagnedløb i Bakken skal udskiftes snarest muligt.
- Forvitret murværk i formuren på Junibakken og Materialegården udskiftes helt.
- Vinduer med råd i Boldklubben udskiftes til nye tilsvarende.
- Dør med råd i Boldklubben udskiftes til ny pladedør af træ monteret korrekt.
- Terrasseoverdækninger i Bakken og Poplen udskiftes helt med nye trækonstruktioner og tagplader.
- Tagplader på terrasseoverdækning ved Boldklubben udskiftes til nye tilsvarende.
- Sammensunken belægning ved boldklub inklusive trappenedgang omlægges med nyt stabilt underlag.
- Varmt brugsvandsbeholder udskiftes til ny tilsvarende.

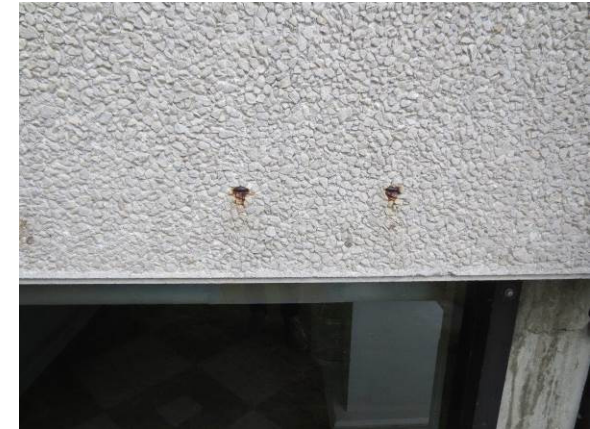
Der er på facader og altaner mindre betonafskalninger der bør eftergås og udbedres. Afskalninger på altandæk og bærende betonelementer eller facader kan være kritisk hvis problemet accelerer. Forholdet bør derfor undersøges nærmere, og skaderne udbedres.

Billede 1 - betonafskalninger på altan

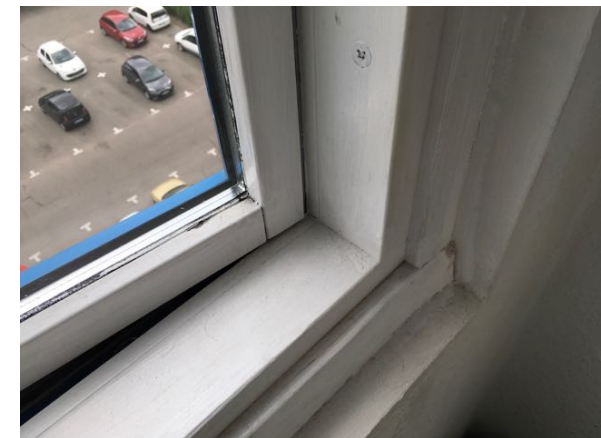
Vinduer og franske altandøre mod øst fremstår med utætheder og rådskader i bundliste på rammer. Fuger omkring vinduerne er derudover opbygget forkert, hvilket giver problemer med utætheder. Derfor må vinduerne forventes udskiftet inden for en 10-årig periode.

Billede 2 - vindue mod øst, rådskade i bundliste

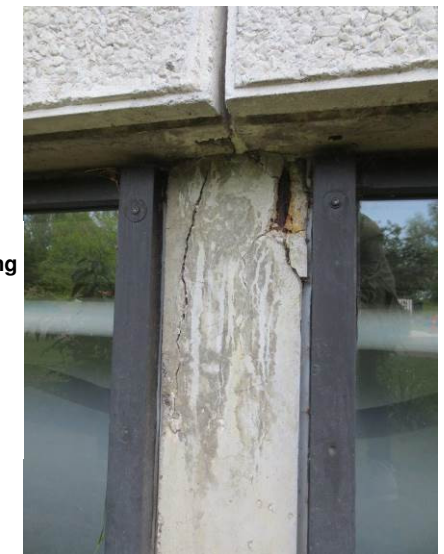
Billede 4 –
korrosionsafskalning
lodrette vanger

- Udbedring af korrosionsafskalninger på betonelementer på østvendte facader.
- Udbedring af korrosionsafskalninger på betonelementer på vestvendte altaner.
- Udbedring af korrosionsafskalninger på lodrette vanger mellem vestvendte altaner.
- Udskiftning af vinduespartier i stuen mod vest ved opgang 24-28
- Udskiftning af vinduer og franske altandøre mod øst
- Udskiftning af mellemdøre til opgange fra postkasserum og parterregange
- Forebyggelse af yderligere saltudfældninger på kælderydervægge af tegl
- Forebyggelse af yderligere indtrængende vand i mellemgang mellem bygning 2 og 3
- Modernisering af badeværelser
- Modernisering af køkkener
- Rensning af ventilationskanaler
- Udskiftning af ventilationsaggregater

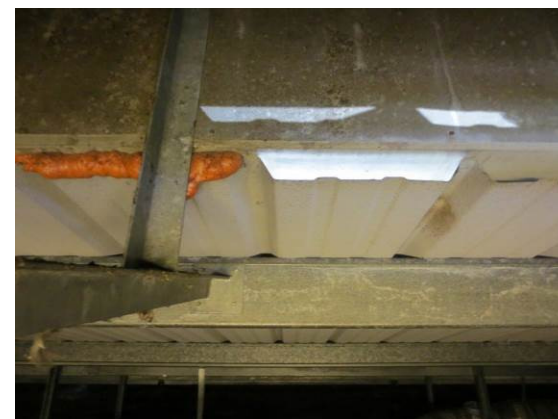
Det oplyses at fygesne tidligere har haft uhindret adgang til den gamle tagflade via ventilationsristene i tagets kip. Dette har lagt sig på den originale tagflade, hvor det er smeltet og dannet

Billede 8 - udluftning aflukket med skum

søer. Problemet er afværget med plader for størstedelen af de ubrugte ventilationsriste. Der opstod ikke følgeskader af de tidligere episoder, idet vandet ikke trængte ned i den gamle tagopbygning, men fordampede stille og roligt. Enkelte ventilationsriste er efterladt åbne for ventilering af tagrummet.

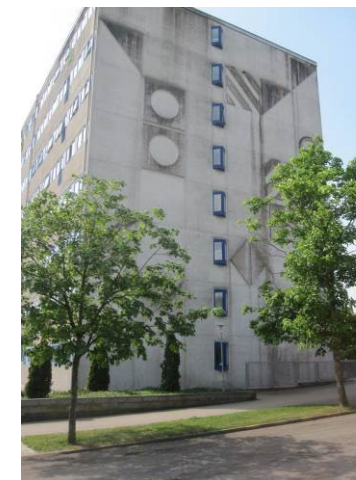
- Generelt fremstår ydervægge på østfacade uden større skader eller mangler bortset fra gennemgående rent kosmetiske skader, som følge af almindeligt ælde
- Gavle fremstår i god stand, men med misfarvninger. Selve betonen er kun synlig inde fra. Puds fremstår intakt
- De vestvendte ender på lejlighedsskel fremstår med flere mindre afskalninger, hvor det korroderede jern i betonen ligger blotlagt
- Sokler på den vestvendte facade fremstår flere steder med større afskalninger, hvor de korroderede jern er blotlagt. Dette er værst i nordlig ende af bygning 2

Billede 11 - gavl mod nord (bygning 2)

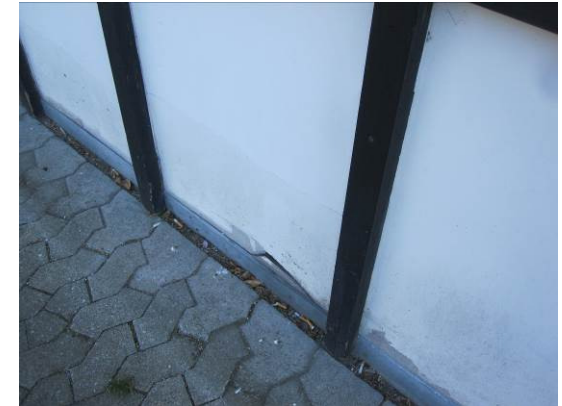
- Soklen langs østvendte facader står med mindre små afskalninger i betonen. Denne beton er pladsstøbt beton og ingen afskalninger fremstår med blotlagte jern. Disse fremstår af ældre karakter
- Sokler ved nr. 24-28 fremstår som eternit. Disse er i dårlig stand med mange skader og reparationer

Billede 13 - skade på sokkel mod vest ved opgang 24-28

Sokler af eternit er meget skrøbelige overfor stød, hvilket ser ud til at være årsagen til de skader der er på vestsiden af bygning 2, opgang 24-28. Disse fremstår som oprindelige og med en forventet levetid på ca. 40 år må det konstateres at denne del af facaden er udskiftningsklar. Partiet er sammenhængende med vinduerne, hvorved arbejdet beskrives i afsnit '4. Døre og Vinduer'.

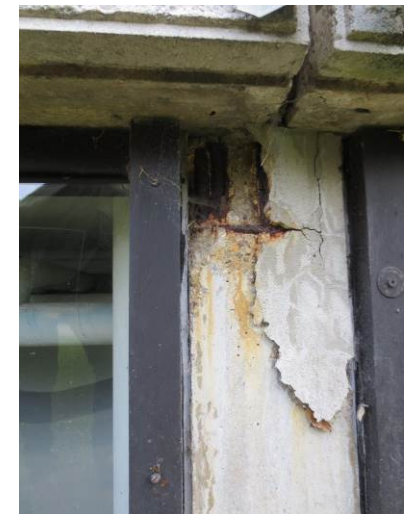
Vestvendte facader fremstår med mange betonafskalninger, hvor armeringen er blottet og med korrosion. Disse forekommer typisk i foden af betonelementerne, som mindre afskalninger.

Afskalninger af beton er sporadisk over alle facaderne og flere steder ses korrosion af armering i forbindelse med afskalninger. Generelt er afskalninger forholdsvis områder, svarende til områder på 15-40 cm i diameter. Ved visuel gennemgang af facader ses en del reparationer af tidligere afskalninger. Afskalninger er sporadisk fordelt på ydervægge og altanbrystninger. Det oplyses at driften er opmærksomme på problematikken og udbedrer dem løbende som de opstår.

Der forventes normalt en levetid for facadeelementer af beton på ca. 120 år. Det vurderes dog at omfanget af afskalningerne på kant af vanger mellem altaner er stort på alle 3 bygninger. Der er stikprøvevist udført dæklagsmåling til den lodrette armering i søjlerne og fundet små dæklag.

Her må det tages i betragtning at bygningerne er fra en tid hvor betonelementbyggeri var en ny måde at bygge på. Derfor var man ikke klar over følgevirkningerne af for små dæklag og risikoen for at problemerne med afskalninger eskalerer over den næste årrække må forventes at være stor. Den forventede restlevetid må derfor forventes at være maksimalt 80 år med

Billede 14 - afskalning på sokler, synlige jern

Områderne afrensnes og løstsiddende beton fjernes. Jernene afrensnes for korrosion, hvorefter disse behandles med korrosionshæmmende maling. Betonen retableres herefter med blotlagte sten i overfladen som eksisterende. Forholdene udbedres fra lift.

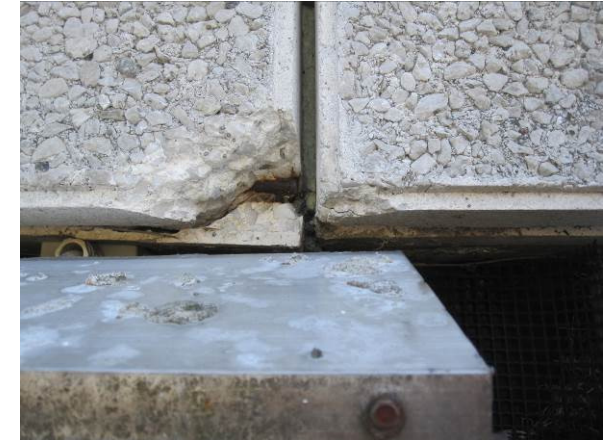
- Afskallende beton på altandæk
- Altanbrystninger fremstår flere steder med afskalninger
- Altanbrystninger fremstår med blotlagte jern i overfladen nederst i elementerne. Der er dog ikke afskallende beton omkring disse
- Afskallende beton på kant af vanger mellem altaner
- Altanbrystninger fremstår med algebegroninger udvendigt
- Mange altanbrystninger fremstår med afskallende maling
- Glasinddækninger på altaner fremstår generelt af varierende type, men alle steder uden mangler og ellers i god stand
- Mange beboere har udlagt tæpper, træfliser eller opbygget træterrasser på altanerne
- Flere af de smalle altaner anvendes som depot
- Stålgitre på franske altaner fremstår med afskallende maling og enkelte steder med korrosion

Billede 17 - blotlagt jern nederst i altanbrystning

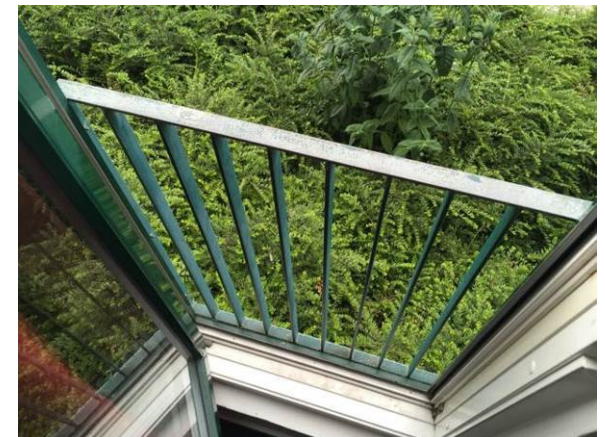
Billede 18 - stålgitre på franske altaner fremstår med afskallende maling og enkelte steder med korrosion

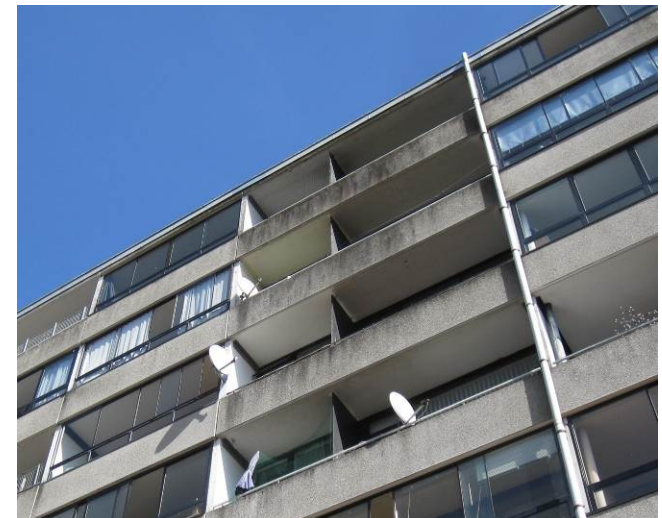
Billede 20 - algebegroinger/misfarvninger på øverste altaner

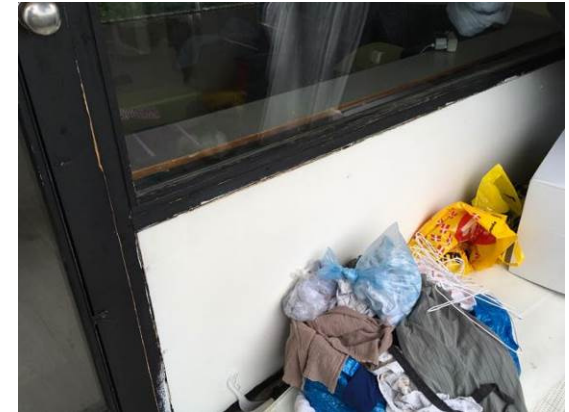
- Glaspartier på altanbrystninger fremstår funktionsdygtige og generelt uden mangler
- Facadepartier mod vest fremstår med afskallende maling og tætningslister er mangelfulde på dør og vinduer

Billede 27 - afskallende maling på facadeparti mod altan

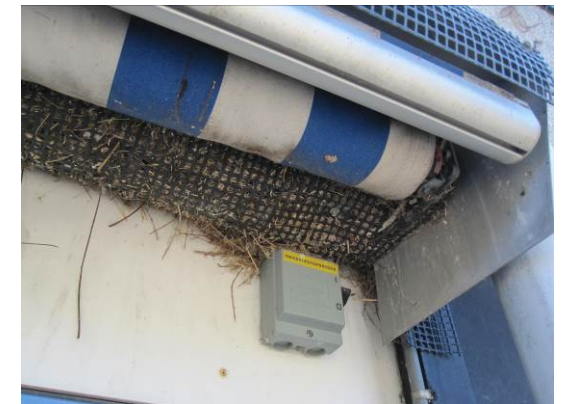
Billede 28 - fuglereder bag fuglebånd under markise på vestvendte facadeparti ved opgang 24-28

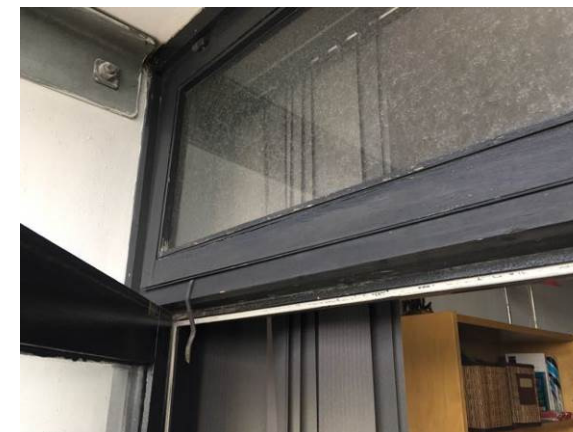
Billede 31 - skader og dårlige fuger/tætningslister på facadepartier mod altaner

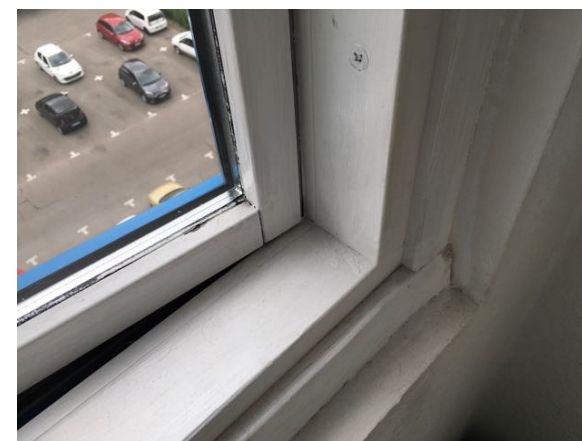
Som udgangspunkt synes det meget tidligt at træ/alu-vinduerne på bygningernes østvendte facader allerede er begyndt at rådne i træværket på rammerne. Et træ/alu-vindue som betjener

Billede 32 - begyndende råd i bundlister på vinduesrammer mod øst

Problemet vurderes at skyldes dårlig udluftning i vinterperioden og underbygges blandt andet af at de fleste af de besigtigede vinduer fremstod med lukkede friskluftventiler. Selve rådskaderne vurderes at skyldes indvendig kondens på ruderne, som løber og lægger sig på listen, som dermed har kunnet opsuge vandet i endetræet.

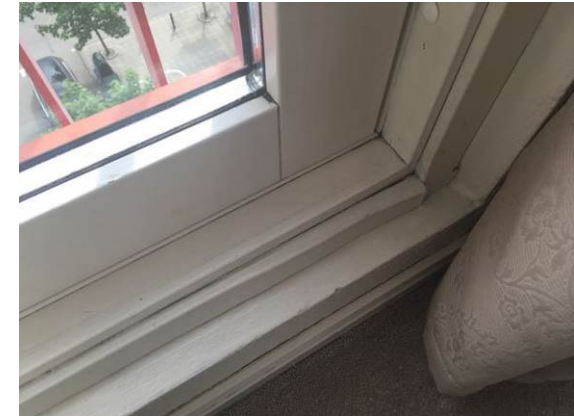
- Franske altandøre fremstår generelt slidt men i rimelig stand. Der er indtrængende vand og fugtskade som følge heraf på 2 døre.

Billede 33 - opfugtet bundkarm på fransk altandør, som følge af indtrængende vand

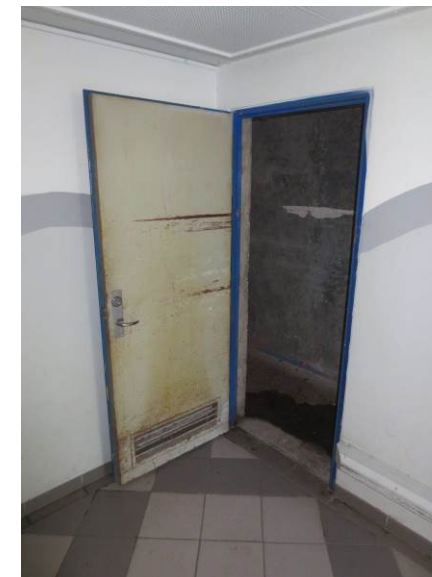
Mellemdørenes tilstand vurderes alene at skyldes dagligt slid gennem 50 år. Dørene vurderes at have udlevet deres levetid og bør udskiftes inden for en nær årrække.

Billede 34 - dør til containerrum

Eksisterende døre og karme demonteres og ny dør monteres. Der monteres i alt 62 nye døre. Arbejdet kategoriseres som en prioritet A fordi utætheden især udgør en risiko for røgspredning i tilfælde af brand.

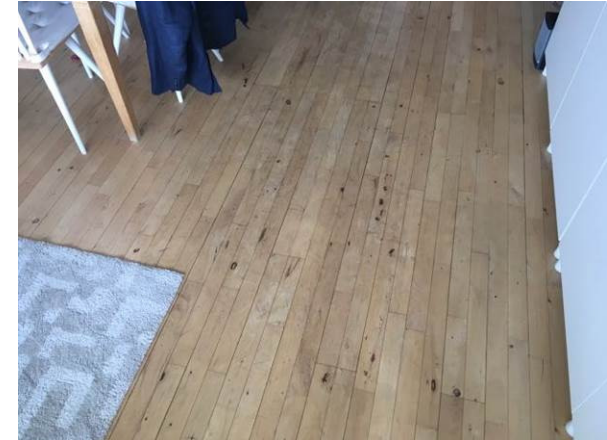
- Der registreres ikke revner i dækelementer
- Gulve fremstår slidt i mange lejligheder og knirker generelt meget i lejligheder hvor disse ikke er udskiftet
- Lejlighedsskel fremstår i god stand med kun få sætnings- eller bevægelsesrevner.
- Beboere oplyser at lydisoleringen er god mellem lejlighederne

Levetiden for opbyggede gulve med massivt træ er typisk omkring 80 år. Dette afhænger dog af brugernes adfærd og behandling af gulvene samt hvor mange gange gulvene er slebet og høvlet. I dette tilfælde vurderes eksisterende gulve at være ved at være udtjente. Ifølge driften udskiftes gulve helt når beboere flytter. Dette vurderes at være fornuftigt idet problemet ikke er så akut at det indvirker negativt på de tilstødende bygningsdele.

Billede 35 - slidt gulvoverflade, mange gulve knirker

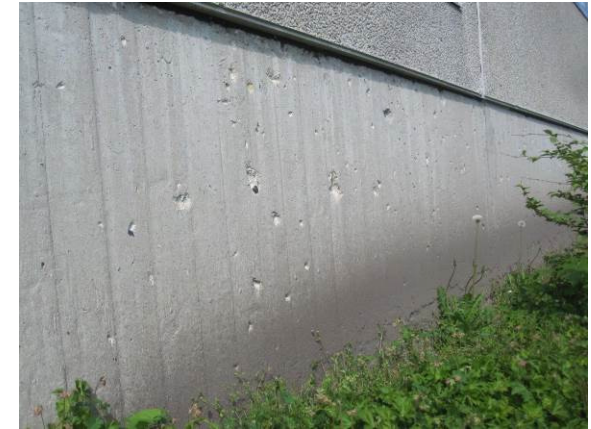
- Kælderydervægge er ikke isoleret
- Kælderydervægge fremstår med udvendige afskalninger i det yderste lag beton
- Der er lodrette revnedannelser i kælderydervægge på bygning 2 og 3. På bygning 1 ses reparationer af disse revner.
- Der er ikke tegn på stående vand i kældrene fra tidligere hændelser
- Enkelte steder fremstår kælderydervægge som massive murstensvægge. Disse fremstår med saltudfældninger på indvendig side.
- Udvendige trapper og ramper til kældre fremstår i god stand

Billede 37 - betonaftskallinger udvendigt på kælderydervægge

I forbindelse med undersøgelse af betonens tilstand har Teknologisk Institut udarbejdet et notat som understøtter nærværende rapport. I notatet (vedlagt som bilag D) konkluderes at afskalningerne udvendigt på kælderydervægge af beton skyldes anvendelsen af et stentilslag som ikke er frostsikkert. De lodrette revner vurderes samtidigt at skyldes at væggene er støbt i lange stykker uden dilatationsfuger, hvorved temperaturudsving sammen med svind i betonen har forårsaget de lodrette orienterede revner.

Kælderydervægge af beton har typisk en levetid på omkring 120 år. Idet undersøgelsen på nuværende tidspunkt ikke bygger på konkrete målinger af betonens tilstand, men blot er visuelt besigtiget, anbefales det at der udføres en dyberegående undersøgelse, hvor skadesårsagen identificeres med større sikkerhed, før den teknisk set bedste og billigste udbedring kan vælges. Der beregnes derfor ikke pris på dette.

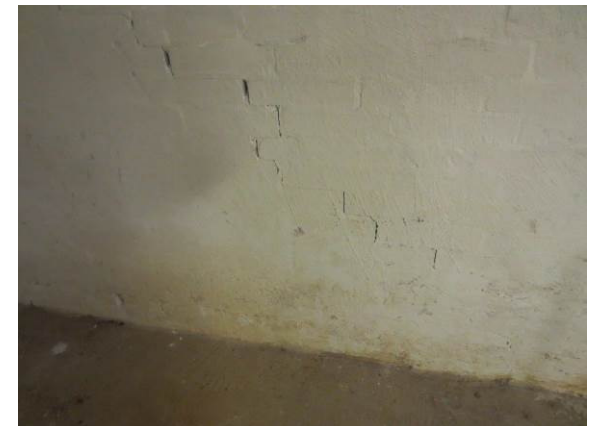
Der er ikke problemer med opstigende eller indtrængende vand i øvrigt i kældrene. Dog registreres saltudfældninger i en enkelt sektion på ca. 2 meter kælderydervæg af murværk. Øvrige kælderydervægge er udført i beton. Der er ikke tegn på indtrængende vand på disse.

Billede 38 - saltudfældninger indvendigt på kælderydervægge af murværk

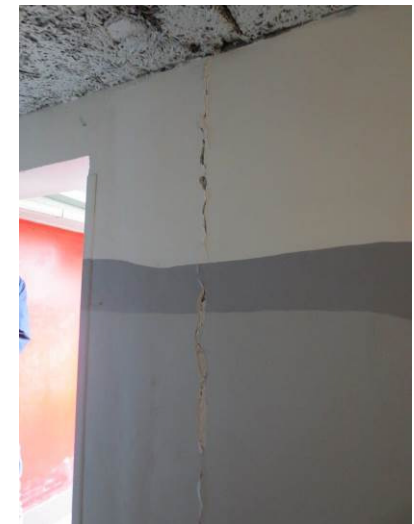
Idet det indtrængende vand senest er observeret ved store regnskyl, må det formodes at et vandtryk på kælderydervæggen skyldes ovenfra kommende vand, højtstående grundvandspejl, eller vand fra utæt afledningsrør for overfladevand.

Billede 40 - revnedannelser og tegn på indtrængende vand i sammenbygningen

Arbejdet kategoriseres som prioritet B, idet indtrængende vand i kælderen på sigt kan medføre skader på øvrige bygningsdele.

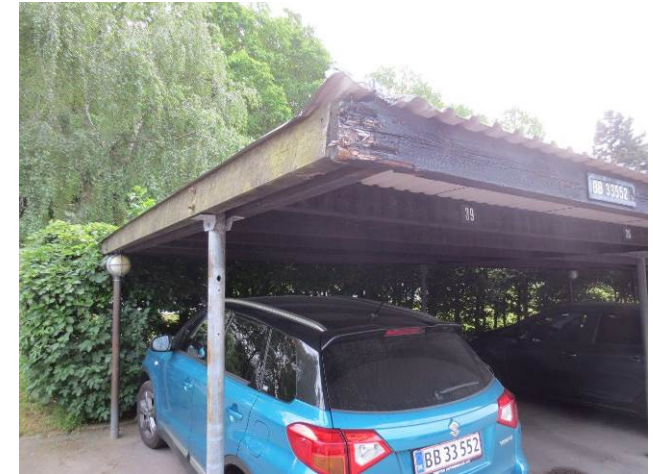
- Alle affaldsskakte benyttes. Besigtigede skaktrum fremstår slidt men i rimelig stand
- Affaldsskure fremstår i god og funktionsdygtig stand
- Knallertskure fremstår i god stand
- Der registreres opfugtet og rådnet træ i bjælker i carportene. Dette er set to steder i enderne, hvor træet er ubeskyttet mod vind og vejr. Øvrigt træværk vurderes tørt. Ståltrapezplader fremstår uden huller.
- Skure til køkkenhaveforeningen fremstår velholdte og i god stand udefra. Det oplyses at foreningen står for vedligehold af disse.

Billede 46 - råddent træværk på carport

Det vurderes at driften har godt styr på de vedligeholdelsesmæssige arbejder der er ved skure og affaldsrum, herunder løbende udlusning af rådnet og opfugtet træ for at forebygge større skader. Derved beregnes der ikke priser på arbejder under dette punkt i nærværende rapport.

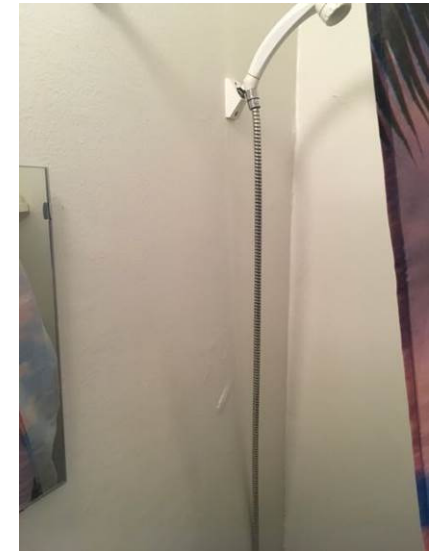
- Gulvoverflader i gamle badeværelser fremstår slidt.
- Flere badeværelser med malede vægge har udposninger i malingen, misfarvninger og afskalninger langs gulve og flader som er udsat for direkte vandpåvirkning.
- Der er fugtskader eller tegn på skimmel i knap 13% af besigtigede badeværelser.

- Fugtskader og skimmel fremstår som følge af dårligt vedligehold fra lejernes side, forkert brug af maling eller andre ikke-vådrumsgodkendte materialer samt manglende udluftning.
- Enkelte steder har beboer demonteret kontrolventilen eller udskiftet til anden type.
- Der er ikke tegn på utætheder som er trængt ind i selve konstruktionen i de besigtigede lejligheder.

En sandsynlig årsag til fugtskader og skimmelproblemer er manglende aftørring efter badning. Derudover kan der opstå ubalance i ventilationssystemet når beboere fjerner kontrolventilerne. Dette medfører tryktab i kanalerne, hvilket betyder nedsat eller helt manglende sug i de øvrige kontrolventiler. Det er svært at undgå dette med mindre det er muligt at fastmontere kontrolventilerne på en sådan måde at beboerne ikke kan demontere dem.

Billede 49 - udposning i maling på væg bag brusestang

Det vurderes at være nødvendigt at badeværelser, som endnu ikke er skiftet ved flyttelejligheder, moderniseres. Der regnes derfor pris for modernisering af 689 badeværelser. Eksisterende overflader nedrives og der monteres fliser på gulv og vægge til en højde af 2 meter. Øvrige lofter males og sanitet udskiftes.

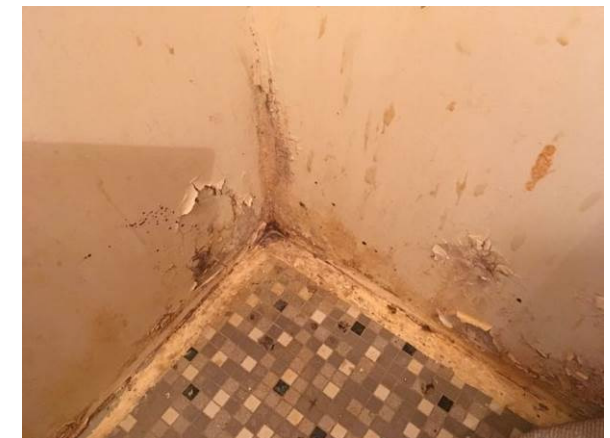
Billede 50 - fugtskade på væg over gulv

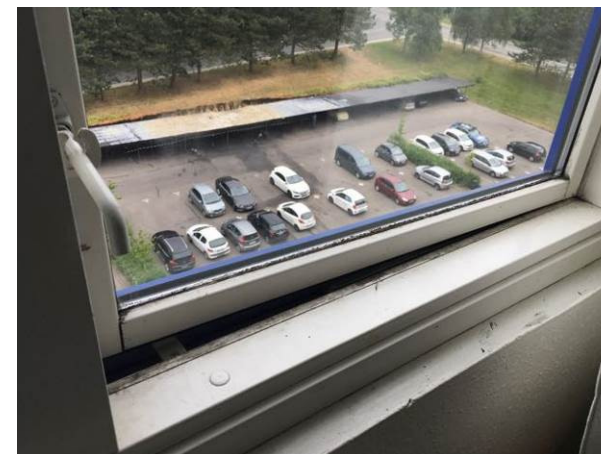
- Luftkvaliteten virker rimelig god i langt de fleste lejligheder, dog med undtagelser.
- Der observeres utætte tætningslister på østvendte vinduer i mange af de besigtigede lejligheder.
- Mange beboere har lukket friskluftventilerne til vinduerne på østvendte facader
- Flere beboere har tilstoppet eller fjernet kontrolventilerne til ventilationsanlægget. Nogle har installeret ventilatorer i stedet for kontrolventiler og andre har koblet kanalen direkte til emhætten.
- Der observeres lokale tegn på skimmel i ca. 12 % af de besigtigede lejligheder. Dette observeres hovedsagligt i soveværelser og badeværelser. Der er ikke foretaget nogen form for test af skimmel.

Billede 51 - utæt tætningsliste på østvendt facade

At friskluftventilerne er lukket, kan skyldes støj udefra, men dette kan også være et tegn på at beboere oplever træk gennem vinduerne. Der observeres desuden utætte tætningslister på østvendte vinduer i mange af de besigtigede lejligheder.

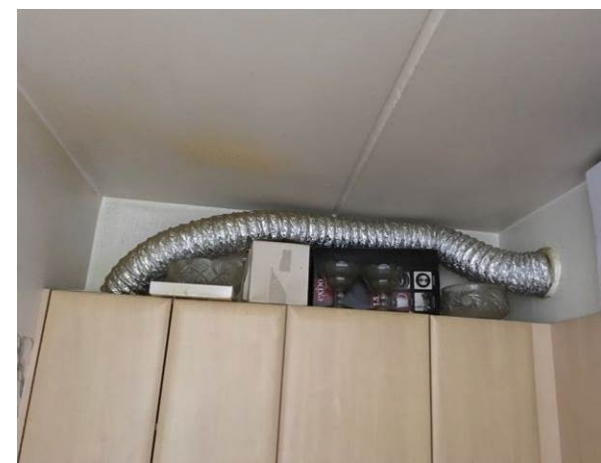
Billede 52 - emhætte tilkoblet kontrolventil

- Gamle gulvoverflader som har været dækket af tidligere inventar, fremstår flere steder ubehandlet med ru overflader som ved demontering af gammelt inventar.
- Flere steder ses emhætten koblet på kontrolventilen til udsugningskanalen.
- Der er ikke observeret fugt, skimmel eller andre skader som er affødt af lignende.
- Ældre køkkener fremstår generelt slidt men funktionsdygtige.

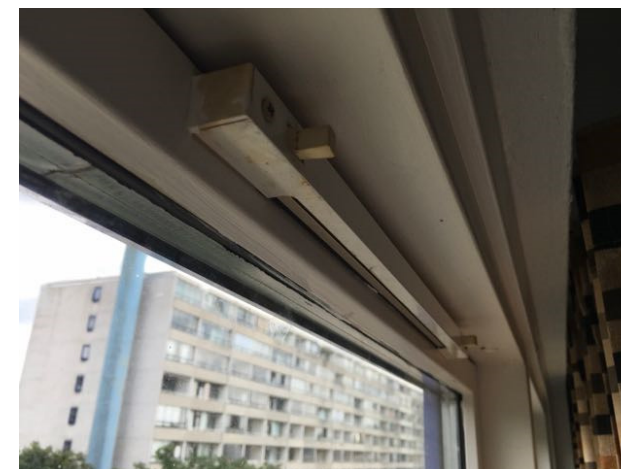
Lukkes friskluftventilerne helt i lejlighederne påvirkes ydeevnen af ventilationssystemet, som baserer sig på centrale udsugningsanlæg placeret på tag. Mellem bad og køkken er ventilationskanalen placeret, hvorfra badeværelse og køkken er tilkoblet med henholdsvis en og to kontrolventiler. Når der suges luft ud af lejlighederne, skal luften erstattes af frisk luft gennem vinduerne. Tilføres der ikke ny luft til lejlighederne grundet lukkede friskluftventiler kan der opstå

Billede 54 - lukket friskluftventil

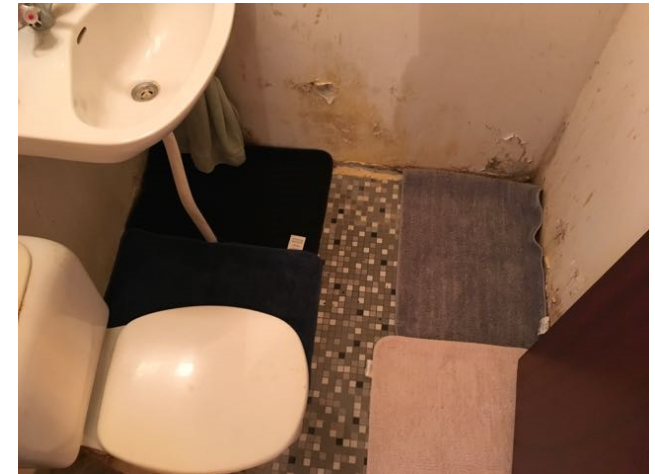
**Billede 55 - eksempel på problematisk indretning:
badeværelsesgulv dækket til med fugtige bademåtter**

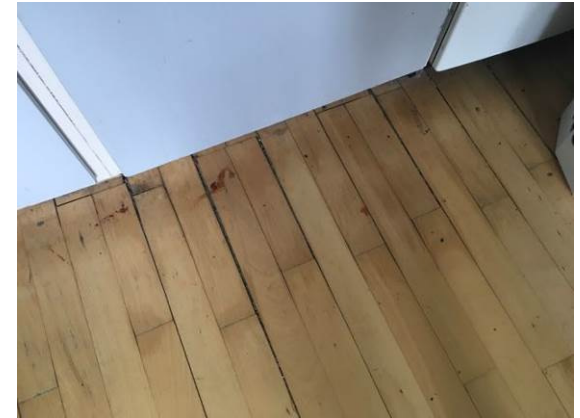
Billede 58 - slidte gulve og ubehandlede overflader fra nedtagning af tidligere køkkenelementer

Det vurderes derfor at dette arbejde med renovering ved flyttelejligheder bør fortsætte, idet omfanget af renovering i de enkelte lejligheder med tiden vil mindskes. Dette kan forhindre større

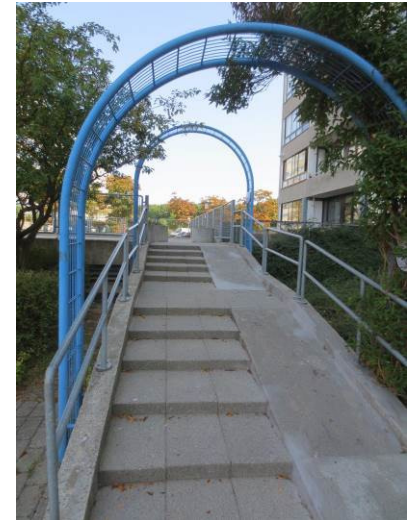
Billede 63 - trappe med betonaftskallinger vest for bygning 1 og ud for driftskontoret. Skader er her blevet udbedret

Afskallende beton på udvendige trapper, som forbinder stierne på vestvendte facader med parkeringsarealerne på østvendte facader, vurderes at skyldes almindelige frostsprængninger fra saltning af stierne i vinterhalvåret.

Mange betonudbedringer er udført løbende samtidigt med udarbejdelsen af nærværende rapport. Det vurderes at driften har godt styr på disse vedligeholdelsesmæssige arbejder som løbende skal udføres for at opretholde og forebygge større skader. Derved beregnes der ikke priser på arbejder under dette punkt i nærværende rapport.

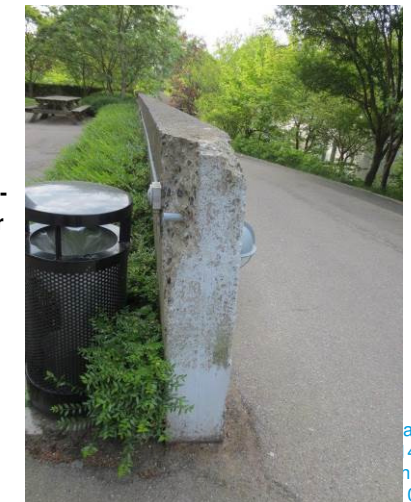
- Betonværn langs bygningernes vestside fremstår med skader på hjørner.
- Asfaltbelægning langs vestsiden af bygning 3 fremstår med mange reparationer og sprækker.

Billede 64 - skadet betonværn vest for bygning 3

Skader på hjørner af betonværn og støttemure vurderes at skyldes slag fra sammenstød samt frostsprængninger gennem mange år.

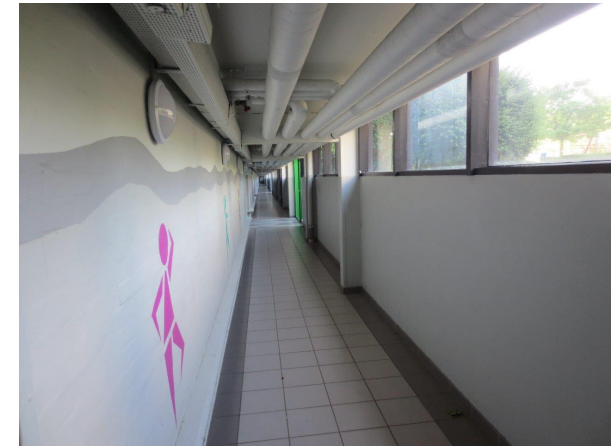
- Overflader i parterregange og mellemgange fremstår meget slidt, men uden skader
- Overflader i opgange fremstår meget slidt, men uden skader
- Overflader i opbevaringsrum fremstår slidt men uden mangler

Billede 65 - overflader parterregang

Det anbefales dog, at overfladerne renoveres og istandsættes i forbindelse med større arbejder på bygningerne, således at bygningernes samlede indtryk fremstår mere nutidigt.

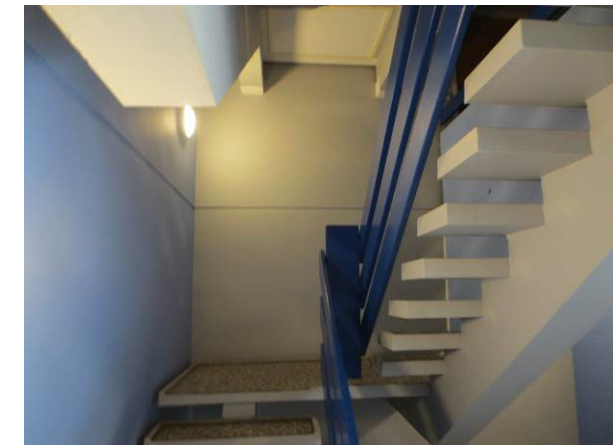
Billede 66 - overflader opgange

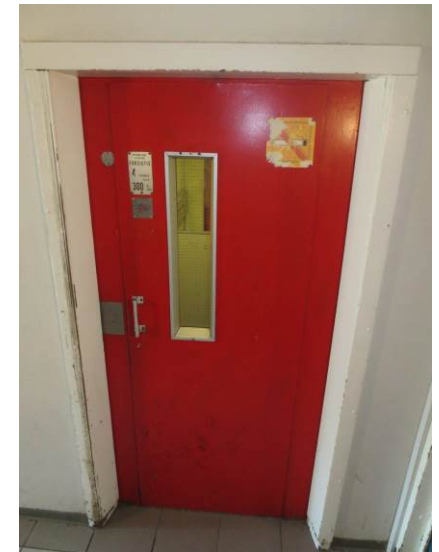
- Elevatorerne fremstår meget slidt, men funktionsdygtige.
- Informationsskærm i elevatorstolene fremstår ødelagte og uvirksomme.
- Elevatordøre lukker nogle gange ikke helt i. Dette gør at elevatoren ikke kan tilkaldes de øvrige etager.
- Det oplyses at der er meget vedligehold ved elevatorer.

Billede 67 –
elevator i
bygning 2

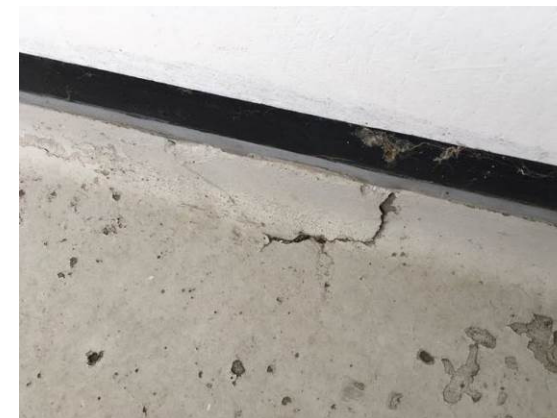
Altaner fremstår med mindre betonafskalninger, der bør eftergås og udbedres. Afskalninger på altandæk og bærende betonelementer eller facader kan være kritisk hvis problemet accelererer. Forholdet bør derfor undersøges nærmere, og skaderne udbedres.

Billede 1 - betonafskalninger på altandæk

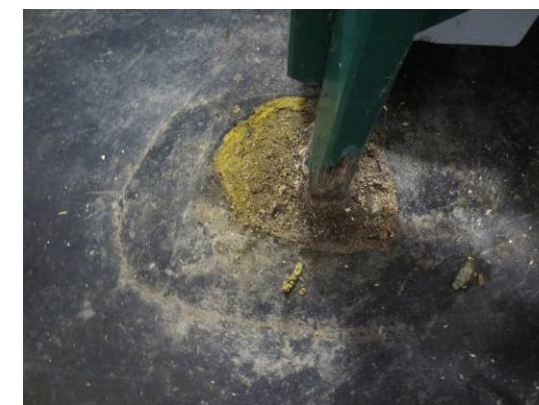
Kælderdæk i opgange fremstår med opsvulmet gulv ved fastgørelse af trappens gelænder. Det vurderes at forholdet har udviklet sig til et stadie, hvor en udbedring skal udføres her og nu for at andre bygningsdele ikke lider skade.

Billede 2 - vandskade ved trappers fastgørelse i kælderdæk

At gulvet er opsvulmet ved monteringsjern for trappeløbet, vurderes at skyldes konstruktionens grundlæggende udformning. Selvom det ikke har været muligt at finde tegninger af forholdet, vurderes det at trappens jern er ført ned gennem dækket og fastgjort til en underliggende plade. Det er denne plade som gennem årene har været udsat for fugt og er gradvist rustet. Dækket har givet efter og tilført luft til pladen via revner og opsvulmning hvorved korrosionen er eskaleret. Det vurderes at være det samme problem i alle opgange og kun et spørgsmål om tid før problemet ses udtalt i alle opgange. Det anbefales derfor at problemet udbedres.

Arbejdet kategoriseres som prioritet A, idet forskydninger som følge af korrosion kan påvirke og skævvride trappens gelænder samt at sprækker i kælderdek efterlader kælderen sårbar for optrængende vand ved eksempelvis skybrud, eventuelt defekte afløbsrør og lignende.

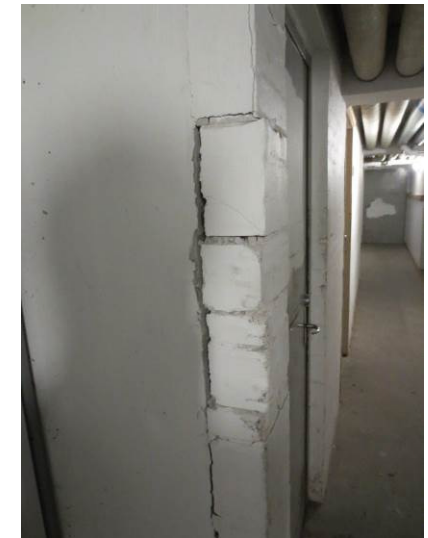
Kældergange fremstår i dårlig stand på grund af dagligt slid med affaldshåndtering, som forårsager skader på vægge og branddøre. Dette kan medføre svigt af mere vitale bygningsdele, hvorfor det vurderes at en renovering af gangene med foranstaltninger til forebyggelse af beskadigelse af bygningsdele er nødvendig at udføre inden for en nær fremtid.

Billede 3 - skader på vægstykke i kældergang, som følge af skraldepersonalets arbejdsgang

Kældergangens tilstand vurderes at skyldes transporten af affaldscontainere gennem gangene. Der er kun opsat stødbræt på vægge i enkelte af gangene. Det ses tydeligt at dette hjælper på skaderne på vægge. Det anbefales at skaderne udbedres og at der opsættes stødabsorberende brædder langs alle vægge.

Nedrivning af udkragende indervæg i gang, eftergang af betonskader svarende til udbedring af estimeret 20 m² samt malerbehandling af alle vægoverflader i gang svarende til omkring 300 m². Montering af estimeret 150 m 45x95 mm imprægnerede reglar.

Arbejdet kategoriseres som prioritet B, da den manglende afskærmning også medfører skader på branddøre og mere kritiske bygningsdele.

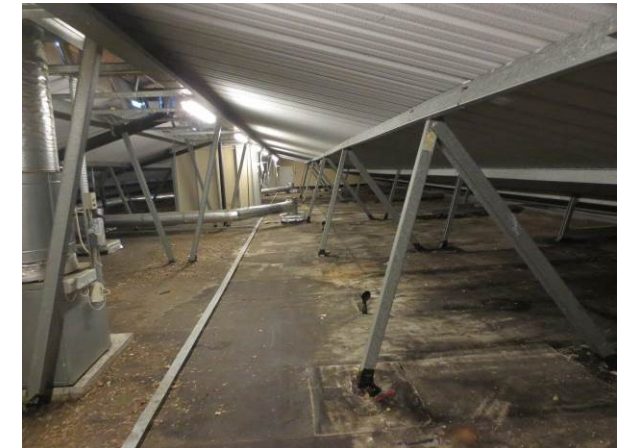
Billede 5 - tagrum: den nye tagkonstruktion ses bygget direkte på oprindelige tagflader

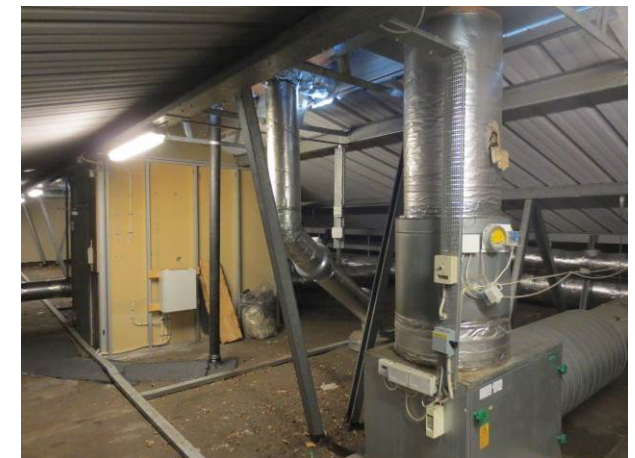
Billede 6 - tagfladernes kip er opbygget med ventilationsriste, som diverse udluftninger er tilkøbet

Det oplyses at fygesne tidligere har haft uhindret adgang til den gamle tagflade via ventilationsristene i tagets kip. Dette har lagt sig på den originale tagflade, hvor det er smeltet og dannet søer. Problemet er afværget med plader for størstedelen af de ubrugte ventilationsriste. Der opstod ikke følgeskader af de tidligere episoder, idet vandet ikke trængte ned i den gamle tagopbygning, men fordampede stille og roligt. Enkelte ventilationsriste er efterladt åbne for ventilering af tagrummet.

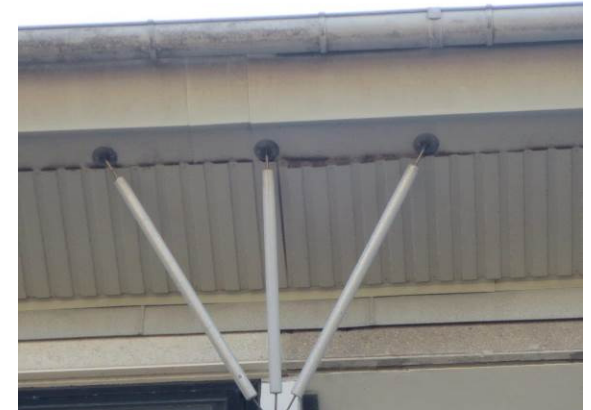
Billede 7 - løse stålplader i bygningens udhæng

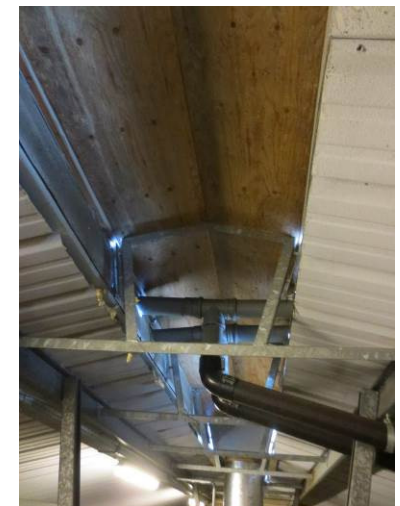
Billede 8 - lukning af udluftningsriste langs tagets kip

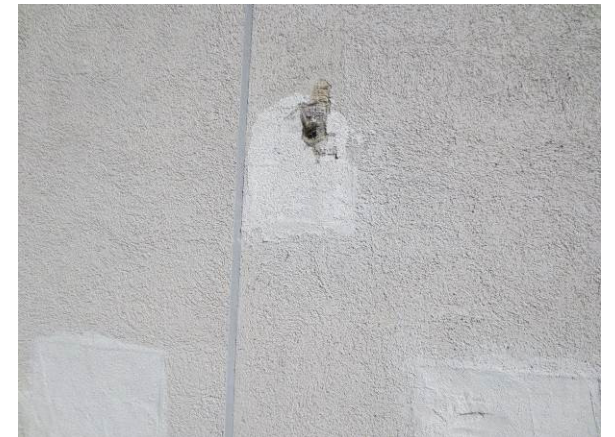
Billede 12 - pudsskader på sydvendte gavle ved kældernedgang

Skaderne på de pudsede gavle vurderes at være sammenstød fra containerne som hejses op i skraldevognen mod syd og sammenstød med cykler og andet forbigående fra stien under pergolaen mod nord, hvor facaden begge steder fremstår ubeskyttet.

Det anbefales at pudsskaderne på bygningernes gavle udbedres med pudsreparationer. Der bør dog gøres noget for at undgå, at skaderne kommer igen på samme måde som det er sket indtil nu. Enkelte steder er der monteret espalier i stål som supplerer mønstre i gavlenes puds. En løsning kan være at føre disse espaliers hen foran de udsatte områder. Der regnes pris på pudsreparationer på 10 gavle i et område på 8 meter i bredden og 2 meter i højden. Det er muligt at løsningen med espalier foran de udsatte områder ikke lever op til de driftsmæssige krav, hvorfor dette ikke er medregnet i prisen.

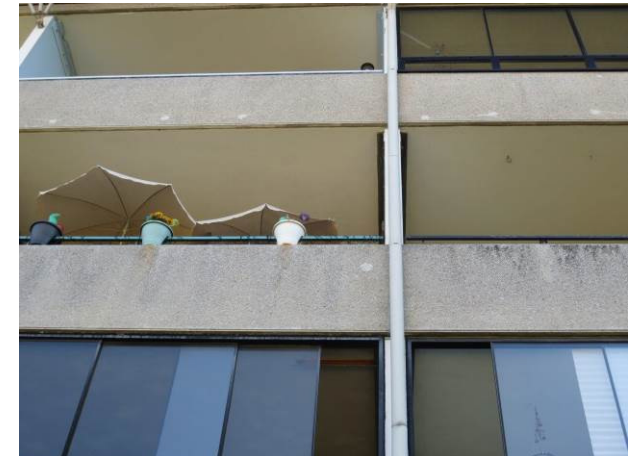
Afskalninger af beton er sporadisk over alle facaderne og flere steder ses korrosion af armering i forbindelse med afskalninger. Generelt er afskalninger forholdsvis områder, svarende til områder på 15-40 cm i diameter. Ved visuel gennemgang af facader ses en del reparationer af tidligere afskalninger. Afskalninger er sporadisk fordelt på ydervægge og altanbrystninger. Det oplyses at driften er opmærksomme på problematikken og udbedrer dem løbende som de opstår.

Billede 13 - mange steder ses reparationer fra tidligere betonaftskallinger (her på østvendt facade)

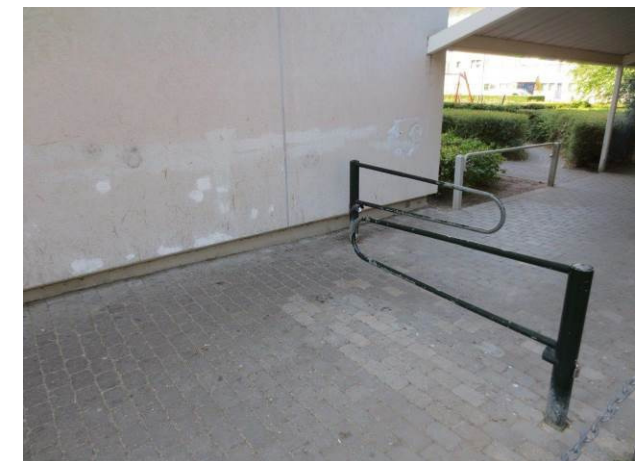
Billede 14 - pergolagangen er placeret med bomme umiddelbart op ad bygningens nordvendte gavle. Dette medfører sammenstød når indkøbsvogne mv. skal manøvre rundt

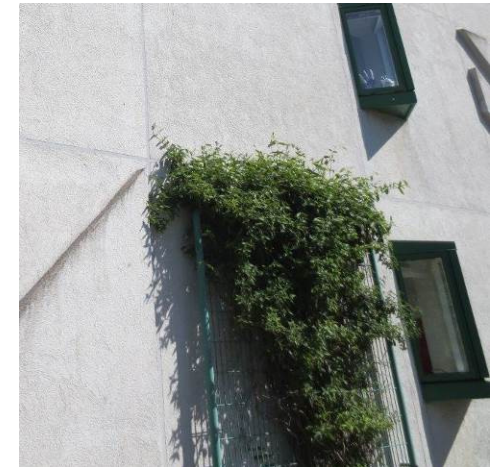
Billede 15 - espaliers på sydvendt gavl

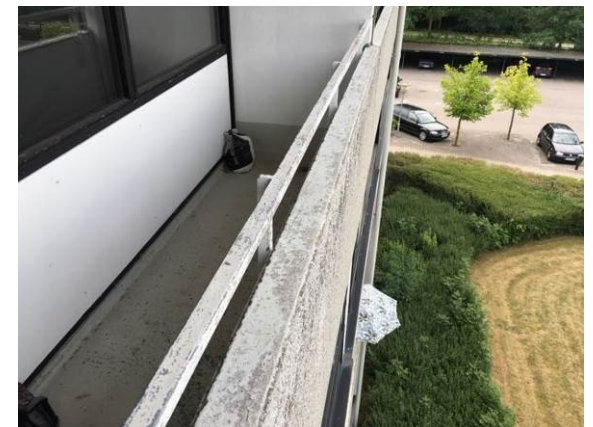
Billede 19 - altanbrystning og gelænder med afskallende maling

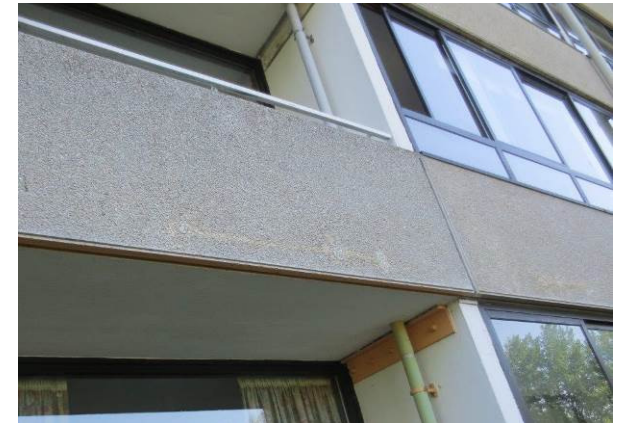
Specielt på brystningselementerne ses flere steder lokalt yderligt liggende bøjler som er korroderet. På bygningerne 4-8 er disse fjernet og betonen er herefter reetableret, men det vurderes at skaderne er sket på grund af et mindre dæklag over bøjlen som er afskallet, på samme måde som det er tilfældet på bygning 1-3. Det er dette meget tynde dæklag som har resulteret i, at fugt har kunnet trænge ind til jernene, som derefter er korroderet og forårsaget afskalningerne.

Billede 20 - betonreparation nederst på altanbrystning

Områderne afrenses og løstsiddende beton fjernes. Jernene blotlægges i det lokale område og afrenses for korrosion, hvorefter disse behandles med korrosionshæmmende maling. Betonen retableres herefter med blotlagte sten i overfladen som eksisterende. Forholdene forbedres fra lejlighederne eller lift.

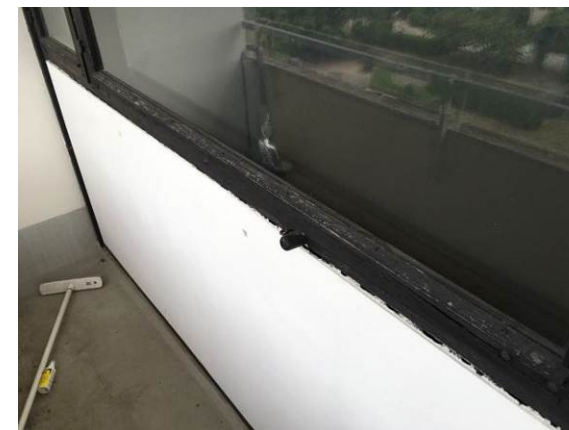
- Glaspazier på altanbrystninger fremstår funktionsdygtige og generelt uden mangler.
- Facadepartier mod vest fremstår med afskallende maling og tætningslister er mangelfulde på døre og vinduer. Mange fuger omkring partierne fremstår desuden mørnet og med revner og utætheder til følge.

Billede 27 - afskallende maling på facadeparti

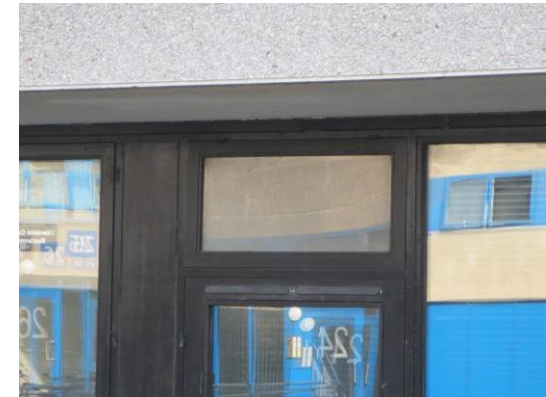
Billede 28 - 1-lags glas i vindue over dør i facadeparti

Ser man på vinduespartierne i forhold til nutidig standard, må isoleringsevnen i enkeltlags ruder ses som minimal, både i forhold til varmetab og solafskærmning. Når solen står lige ind på facaden, bliver der meget varmt. Det er muligt at isoleringen i brystningerne er sammen-sunken eller mangler helt. Dørene bærer præg af dagligt slid og grebene falder af eller sidder meget løst.

Samtidig vurderes vinduespartierne at isolere lydæssigt for ringe i forhold til udefrakommende støj, hvorved det anbefales at udskifte partierne helt. Dette vil medføre en besparelse på varme og betyde bedre komfort for beboerne udover at faste friskluftventiler vil medføre en forbedring af indeklimaet i rummene. Dette vil i sidste ende være den mest rentable løsning idet en total udskiftning af partierne kun kan udsættes en kortere årrække ved udskiftning af vinduer og snedkergennemgang af samtlige vinduer.
