KONKLUSIONER FRA TILSTANDSRAPPORT 1-4

DAB
Afdeling 0709
Værebros Park

Værebrovej 2-154
2880 Bagsværd

7. September 2018

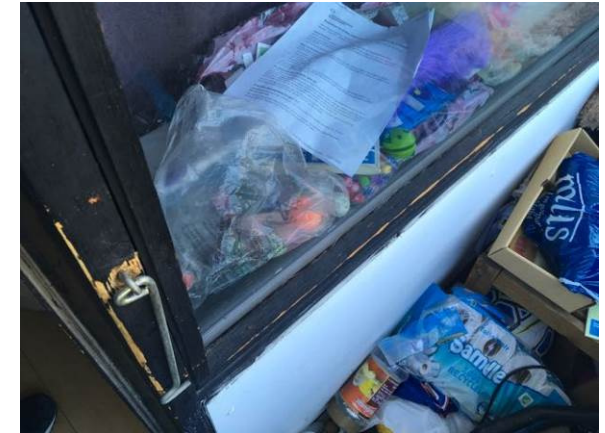
Billede 30 - skader på facadeparti mod altan

Samtidig vurderes vinduespartierne at isolere lydæssigt for ringe i forhold til udefrakommende støj, hvorved det anbefales at udskifte partierne helt. Dette vil medføre en besparelse på varme og betyde bedre komfort for beboerne udover at faste friskluftventiler vil medføre en forbedring af indeklimaet i rummene. Dette vil i sidste ende være den mest rentable løsning idet en total udskiftning af partierne kun kan udsættes en kortere årrække ved udskiftning af vinduer og snedkergennemgang af samtlige vinduer.

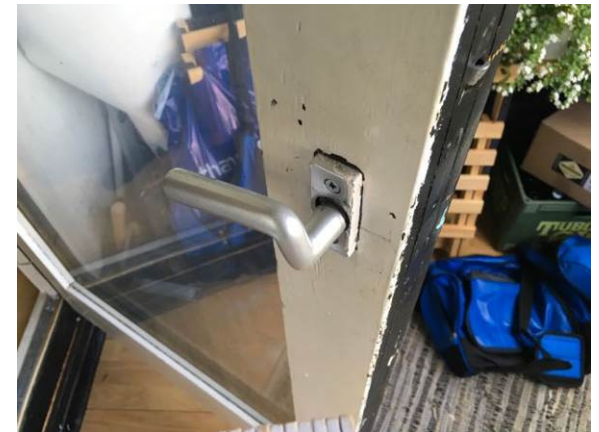
Ser man på vinduespartierne i forhold til nutidig standard, må isoleringsevnen i enkeltlags ruder ses som minimal, både i forhold til varmetab og solafskærmning. Når solen står lige ind på facaden, bliver der meget varmt. Det er muligt at isoleringen i brystningerne er sammen-sunken eller mangler helt. Dørene bærer præg af dagligt slid og grebene falder af eller sidder meget løst.

Billede 31 - løstsiddende greb på dør til altan

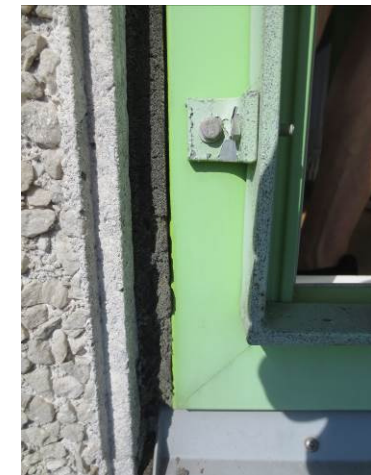
Billede 33 - fugebånd der synker ned ved opvarmning på varme dage

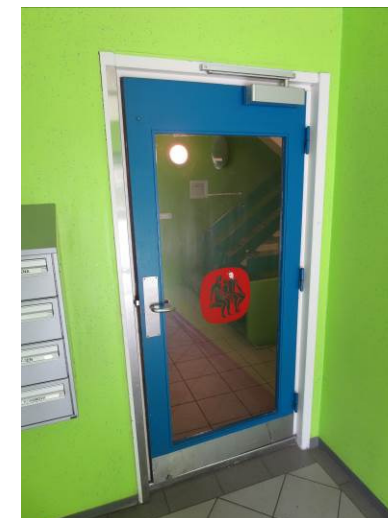
Mellemdøre til opgange fra postkasserum fremstår i dårlig stand, som følge af dagligt slid gennem årene. Døren har en brandmæssig funktion i bygningerne, hvorved en udskiftning skal ske snarest muligt.

Billede 34 - mellemdør fra postkasserum til opgang

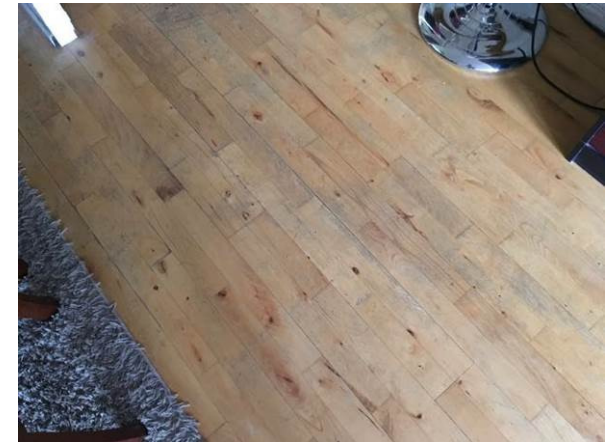
- Gulve fremstår slidt i mange lejligheder og knirker generelt meget i lejligheder hvor disse ikke er udskiftet.
- Lejlighedsskel fremstår i god stand med kun få mindre sætnings- eller bevægelsesrevner.
- Beboere oplyser at lydisolationen mellem lejlighederne er tilstrækkelig.

Billede 36 - de oprindelige gulve er slidte og knirkende områder er et generelt problem

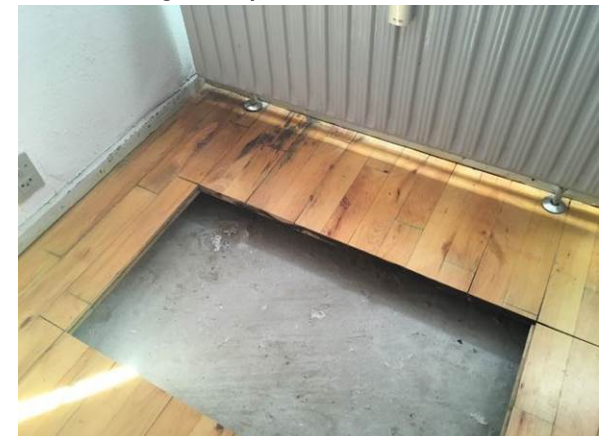
Billede 37 - åbning i gulv efter vandskade pga. utæt radiatorventil giver indtryk af gulvets opbygning. Isolering er her fjernet. Der ses stor afstand mellem strøer

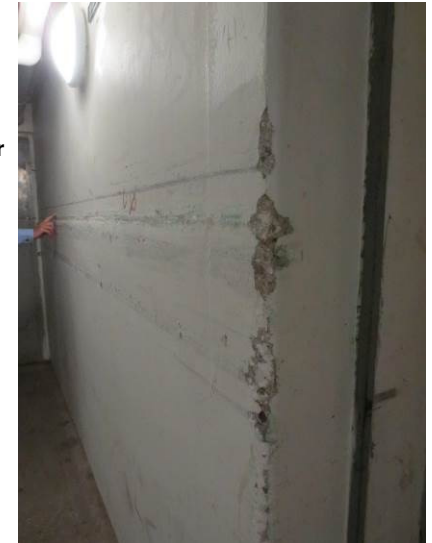
Billede 40 - slidmærker fra sammenstød med affaldscontainere på vægge i kældergange

Kældergangens tilstand vurderes at skyldes transporten af affaldscontainere gennem gangene. Der er kun opsat stødbræt på vægge i enkelte af gangene. Det ses tydeligt at dette hjælper på skaderne på vægge. Det anbefales at skaderne udbedres og at der opsættes stødabsorberende brædder langs alle vægge.

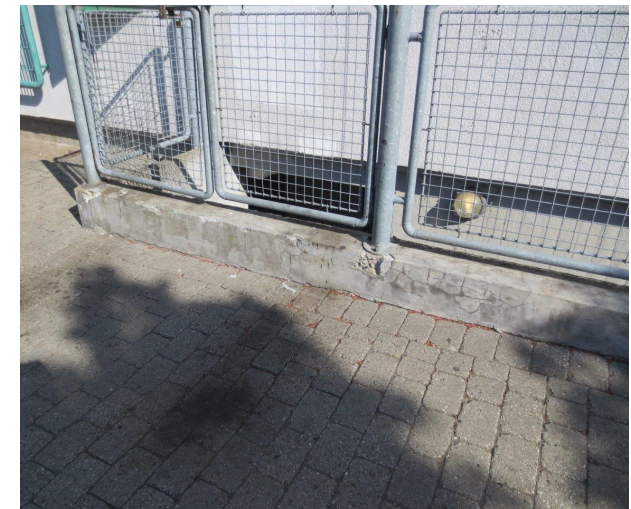
Billede 41 - betonafskalninger på udvendige trappenedgang til kælder

Betonafskalninger på udvendige trappenedgange vurderes at skyldes almindeligt slid og ælde, frostsprængninger samt saltning af veje og trapper i vinterhalvåret. Opstår der små sprækker i betonen kan vand trænge ind og når dette udvider sig i frostvejr, så bliver betonen sprængt af. Betonen bør repareres så problemet ikke udvikler sig yderligere.

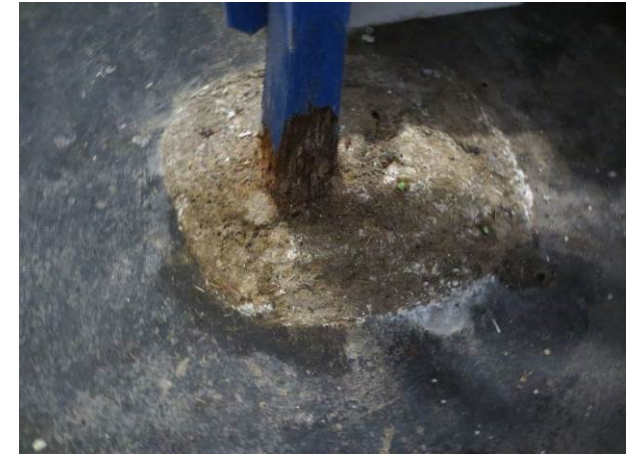
Gulve i kælder i opgange fremstår generelt i rimelig stand. Dog er der et gennemgående problem, hvor kælderdæk omkring monteringsjern fra trappeløbet går ned i kælderdækket. Området fremstår opsvulmet og sprækket, hvor gulvet er kraftigt opfugtet. Problemet er registreret i varierende grad i alle opgange i tre tilfældigt udvalgte bygninger.

At gulvet er opsvulmet ved monteringsjern for trappeløbet, vurderes at skyldes konstruktionens grundlæggende udformning. Selvom det ikke har været muligt at finde tegninger af forholdet, vurderes det at trappens jern er ført ned gennem dækket og fastgjort til en underliggende plade. Det er denne plade som gennem årene har været udsat for fugt og er gradvist rustet. Dækket har givet efter og tilført luft til pladen via revner og opsvulmning hvorved korrosionen er eskaleret. Det vurderes at være det samme problem i alle opgange og kun et spørgsmål om tid før problemet ses udtalt i alle opgange. Det anbefales derfor at problemet udbedres.

Billede 42 - opsvulmet kælderdæk i trapperum ved trappens fastmontering

Det anbefales at forholdet udbedres i alle 35 opgange. Trappens gelænder afmonteres og lægges i depot. Eksisterende kælderdek fjernes i et område på ca. 1 m² og ned til pladen eller i en dybde af ca. 700 mm. Stolpen og pladen fjernes. Der udlægges og stampes et kapillarbrydende lag på mindst 150 mm (eksempelvis leca). Der udlægges plastfolie hvorpå hullet støbes til med

Arbejdet kategoriseres som prioritet A, idet forskydninger som følge af korrosion kan påvirke og skævvride trappens gelænder samt at sprækker i kælderdek efterlader kælderen sårbar for optrængende vand ved eksempelvis skybrud, eventuelt defekte afløbsrør og lignende.

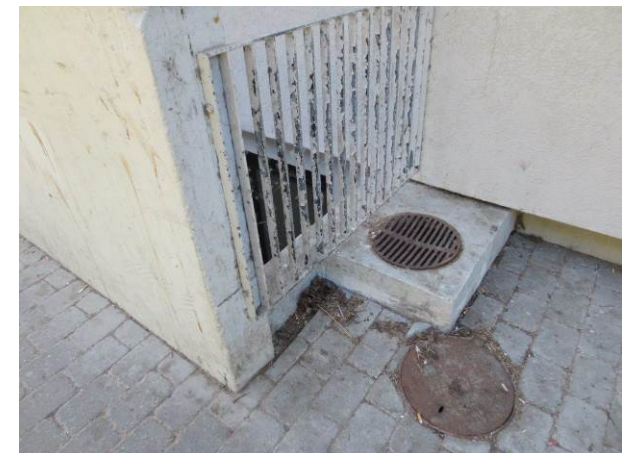
Afskallende maling på rækværk vurderes at skyldes almindeligt ælde samt manglende vedligeholdelse.

Billede 43 - afskallende maling på rækværk til bygningers nordvendte kældernedgange

Arbejdet kategoriseres som prioritet C, idet dette ses som en forebyggende foranstaltning mod eventuel korrosion af stålet.

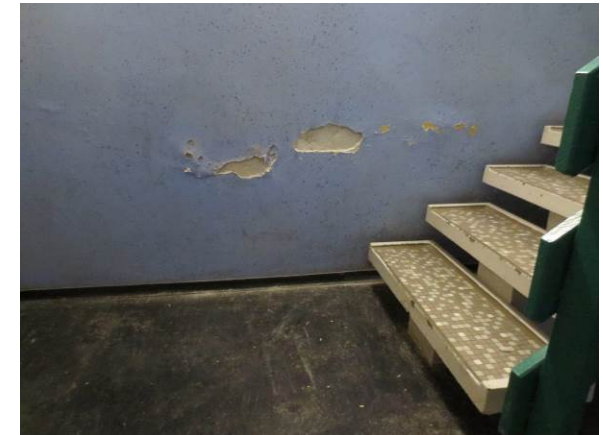
Billede 44 - udposninger og afskalninger i maling og puds på væg i trappeopgangens ydervæg

Der beregnes pris på estimeret 30 pudsudbedringer med malerbehandling i et område på 2 m² hvert sted. Arbejdet kategoriseres som prioritet C, idet det vurderes at der ikke er risiko for følgeskader på omkringliggende bygningsdele eller risici som forårsager svækkelse af konstruktionen her og nu. Det er dog vigtigt at pointere at der fortsat skal holdes øje med de pågældende områder for at sikre at problemet ikke pludseligt eskaleres.

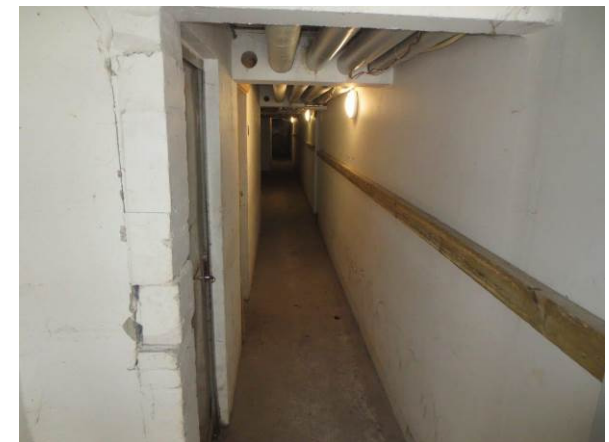
Billede 45 - stødsikring på væg i kældergang. Der er registreret i én af de tre registrerede kældergange

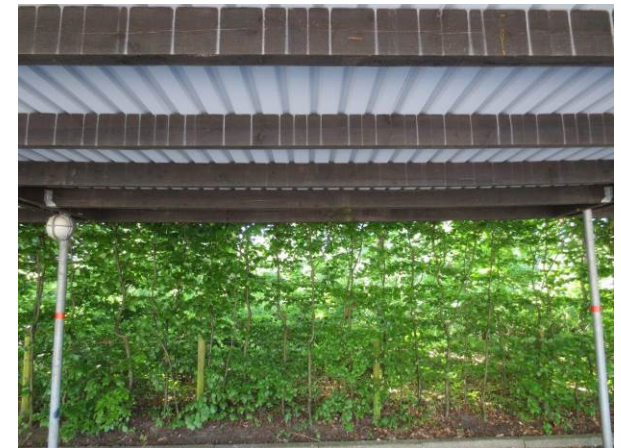
Billede 50 - løbere på carportenes trækonstruktion kommer muligvis fra ståltrapezpladernes overfladebehandling

Der regnes pris på afrensning af alle tagflader samt udskiftning af montageskruer til anden form for mere tætsluttende skruer.

Arbejdet kategoriseres som prioritet C, idet forholdet ikke forårsager andet end æstetiske skader på trækonstruktionen.

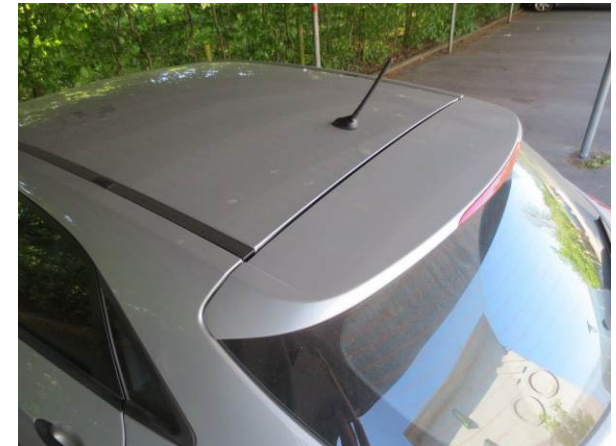
Billede 51 - løberne på carportenes trækonstruktion rammer også parkerede biler. Det er dog kun en kosmetisk gene som går nemt af i vask eller ved regnvejr. Pletterne giver ikke skader på ruder eller lak.

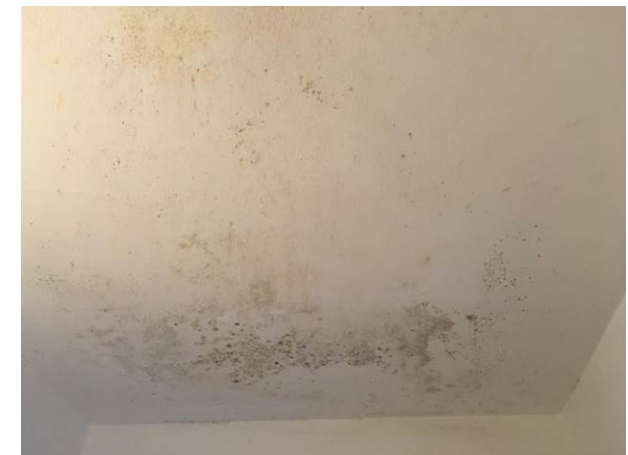
Billede 53 - skimmel i badeværelse

En sandsynlig årsag til fugtskader og skimmelproblemer er manglende aftørring efter badning. Derudover kan der opstå ubalance i ventilationssystemet når beboere fjerner kontrolventilerne. Dette medfører tryktab i kanalerne, hvilket betyder nedsat eller helt manglende sug i de øvrige kontrolventiler. Det er svært at undgå dette med mindre det er muligt at fastmontere kontrolventilerne på en sådan måde at beboerne ikke kan demontere dem.

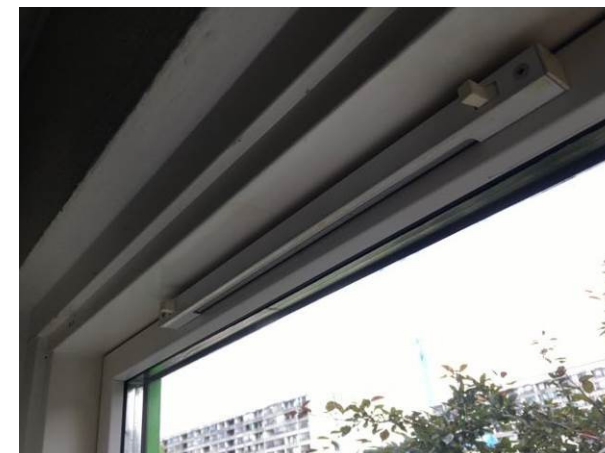
Billede 55 - lukkede friskluftventiler er et almindeligt syn i lejlighederne

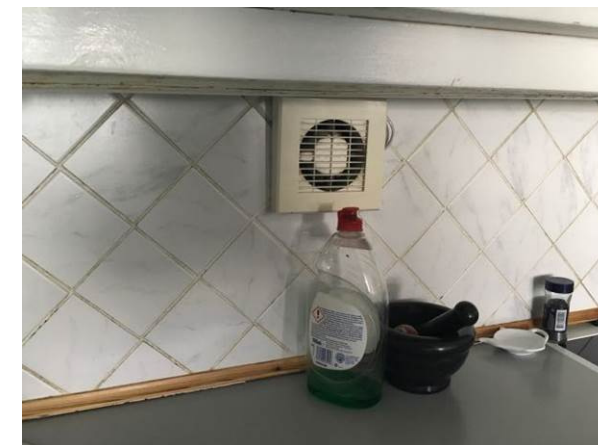
Billede 56 - nogle beboere fjerner kontrolventilerne i køkkenet og andre udskifter dem til andre typer eller som her monterer ventilatorer

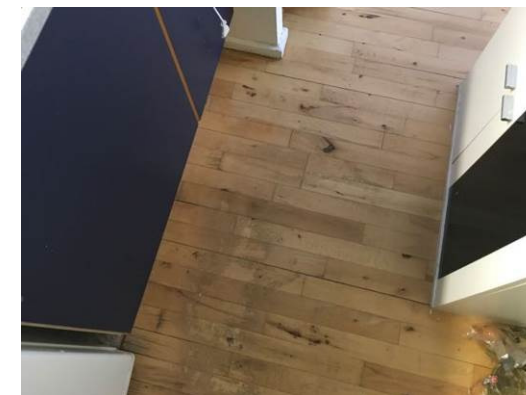
Billede 59 - mærker efter oprindeligt inventar

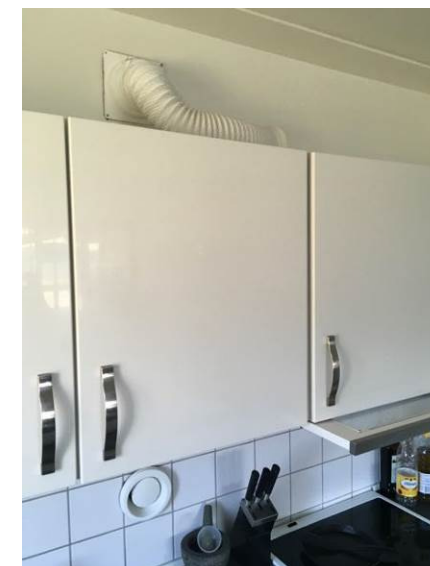
Billede 60 - emhætten ses flere steder koblet på kontrolventilerne med flexslange

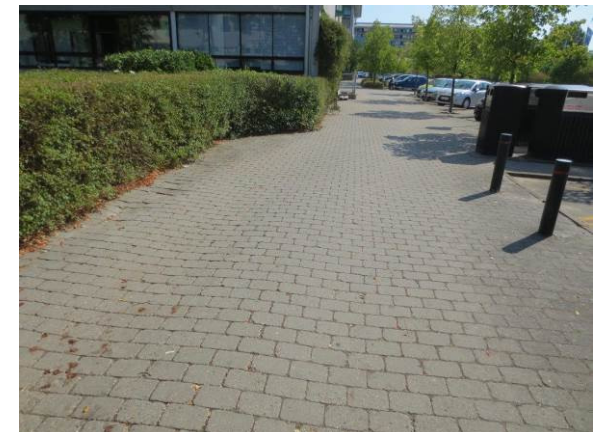
Billede 66 - flisearealer langs bygningernes sydvendte gavle fremstår med kørespor fra skraldevognen som kører her tre gange ugentligt

Udbedring af kørespor i flisebelægninger anses ikke som kritisk for belægningernes anvendelse eller funktion. En udbedring vurderes alene at have æstetisk betydning, hvorved arbejdet ikke

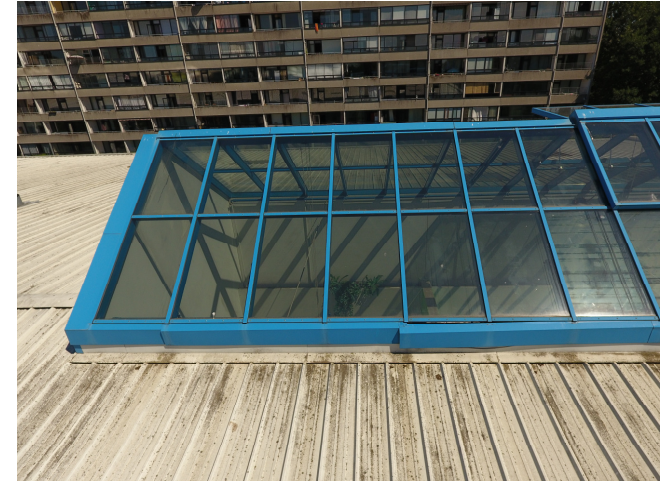
Inddækninger på glasoverdækninger er løse et enkelt sted. Forholdet skal udbedres omgående, da der er risiko for indtrængende vand i konstruktionen med fugtskader til følge.

Billede 1 - løse inddækninger i glasoverdækning

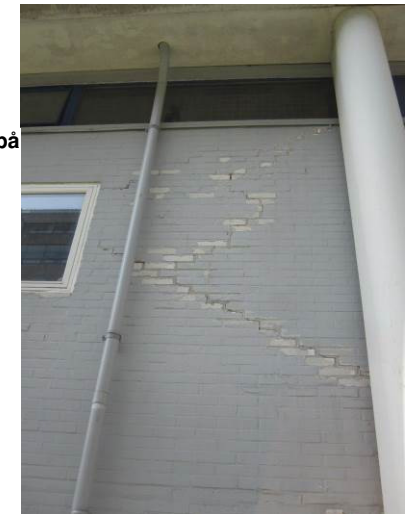
Der er omfattende revnedannelser i synligt murværk på øst- vest- og nordvendte facader. Der bør foretages gennemgående renovering af facademurværket for at hindre yderligere forfald. Alternativt til dette udskiftes hele formuren på alle facader. Arbejdet må forventes at skulle udføres inden for en periode på 10-15 år.

Billede 2 - eksempel på revne i murværk

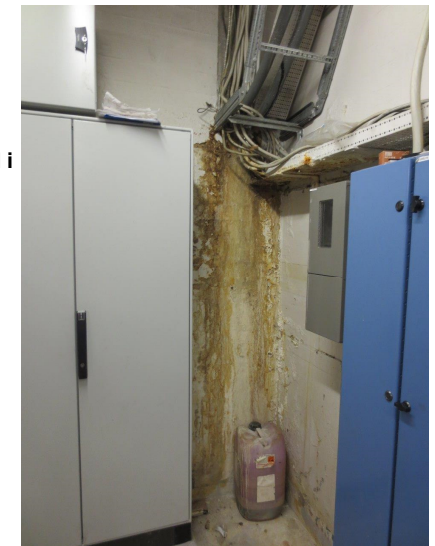
Billede 4 –
indtrængende vand i
varmecentral

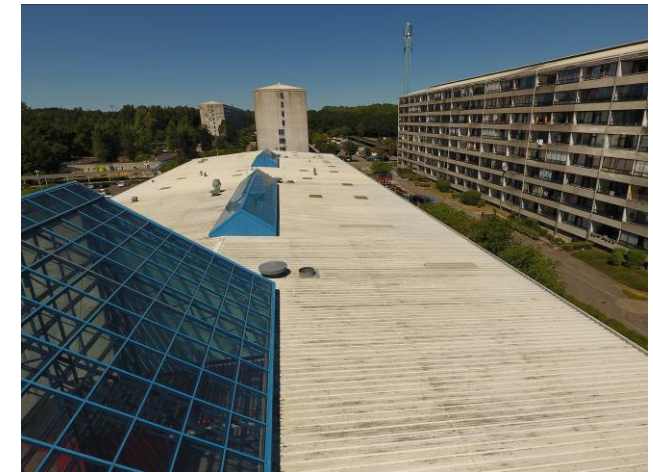
Billede 8 - tagflader fremstår med misfarvninger men intakte. Der er ikke tegn på utætheder ved taghætter eller ved transparente plader over ovenlys

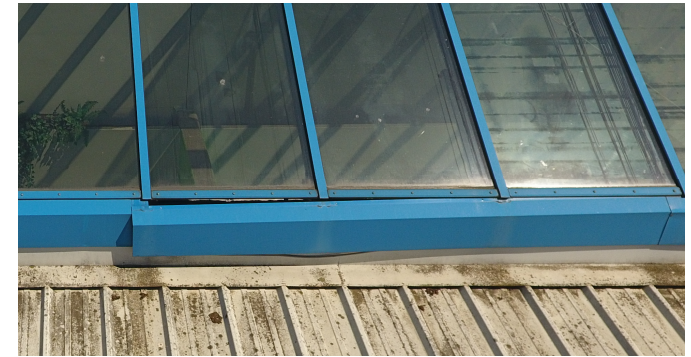
At inddækninger på glasoverdækninger er løstsiddende, vurderes til muligvis at være en monteringsfejl. Forholdet vurderes at være kritisk idet utætheden er fremkommet for foden af vinduerne, hvilket vil sige at vand har uhindret adgang ind til konstruktionen.

Billede 9 - løstsiddende inddækninger på glasoverbygning fremstår med direkte utæthed

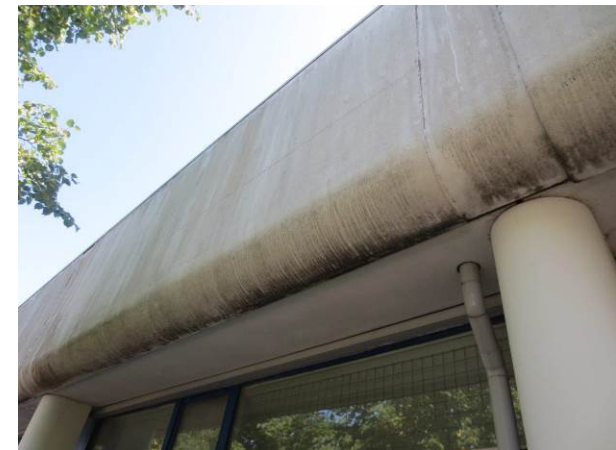
At tagvand løber over sternkanten ved biblioteket, vurderes at skyldes en underdimensionering af tagrender og nedløb. Undersiden af sternkanten synes med mange misfarvninger som følge af hængende vand. Det ses flere steder langs hele den vestlige facade. Problemet skønnes derfor at forekomme på hele bygningen.

Billede 10 - stern langs biblioteket hvor tagrender og nedløb fremstår underdimensioneret

Arbejdet kategoriseres som prioritet B, idet problemet potentielt kan gøre skade på tilstødende bygningsdele.

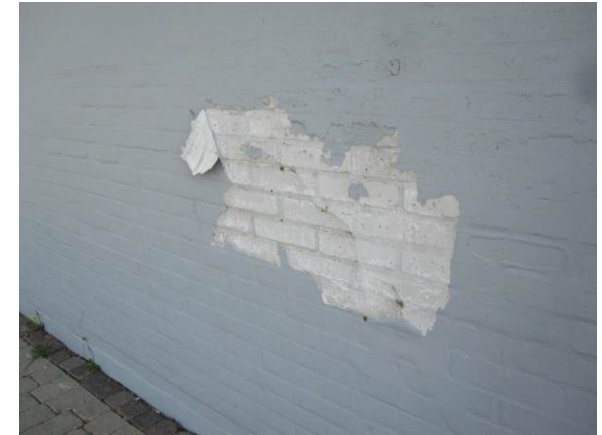
Billede 13 - afskallende maling på vestvendt facade

- Stedvist er der lidt revner i overgangen mellem sokkel og facademurværket.
- Enkelte steder skaller malingen af udvendigt.
- Udvendigt murværk fremstår med flere sætnings- og bevægelsesrevner i fugerne. Der er udført større fugereparationer som følge heraf på øst-facaden.

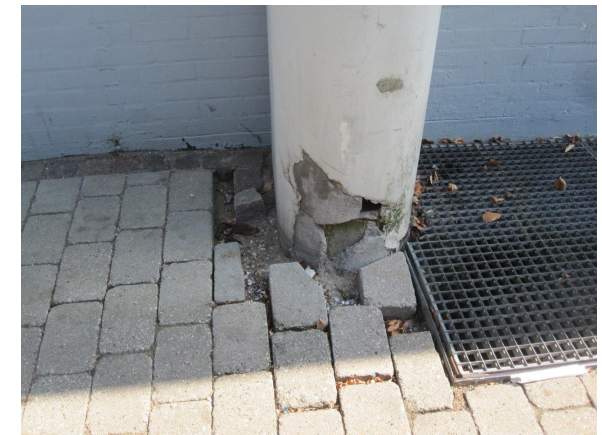
Billede 14 - skadet fiberbetonskal på søjle

- To fiberbetonskaller på søjler samt et hul i pladen på sternkanten på vestvendt facade fremstår med skader og ødelagte udbedringsforsøg.
- Fiberbetonskaller fremstår generelt med algebegroninger. Dette er især udpræget på sternkantens vandrette underside.

Ved besigtigelsen blev de største skader på fiberbetonskaller konstateret ved Nettobutikkens vareindlevering samt på fiberbetonskaller i passagen mellem centerbygningen og nettobutikkens affaldsskur.

Ved besigtigelsen blev det konstateret at nettobutikkens lager i skuret ud for vareindleveringen anvendes til papaffald og rulle vogne mv. Kompresset pap på paller afhentes med elektrisk palleløfter. Denne type palleløfter fylder meget og lader sig øjensynligt ikke stoppe med det samme, hvis den støder ind i et fiberbetonelement. Derfor vurderes skaderne at komme af kollision

Det anbefales derfor, at de mest udsatte plader forstærkes, så der ikke sker yderligere skader, og så eksisterende skader skjules.

En løsning på dette kunne eksempelvis være at montere en afskærmende stålplade rundt om de udsatte skaller. Skærmen kan bestå i en plan eller profileret stålplade bøjet i facon som fiberbetonskallerne med en bagvedliggende forstærkning placeret så den pakker fiberbetonskallen ind fra terræn og 0,5 meter op. Forstærkningen fastgøres i murværket bag søjlen.

Arbejdet vurderes som prioritet B, da en manglende udbedring kan medføre yderligere skader. Der beregnes en pris på udførelse af ovenstående forstærkningsforslag foran 2 fiberbetonskaller. Den endelige løsning skal dog koordineres og projekteres så dimensioner og placering tager højde for driften samt butikkens arbejdsgange.

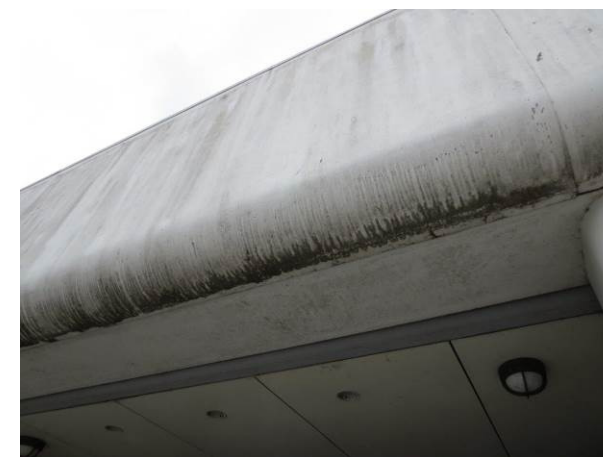
Billede 18 - algebegroning på sternkant

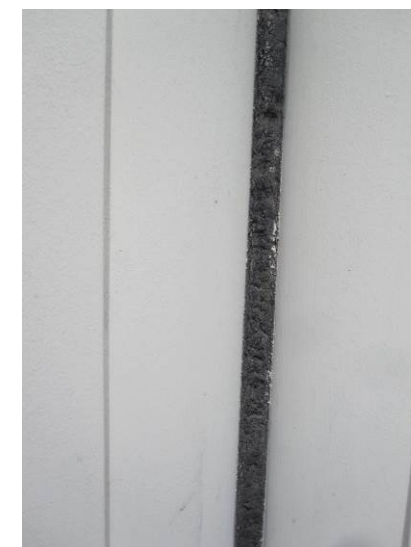
Udvendige fugebånd mellem fiberbetonskaller på gavle fremstår intakte og uden synlige mangler. Med en forventet levetid på 5-20 år må der forventeligt være brug for udskiftning inden for en 5- til 10-årig periode.

Billede 19 - fuge mellem fiberbetonskaller på sydvendt gavl

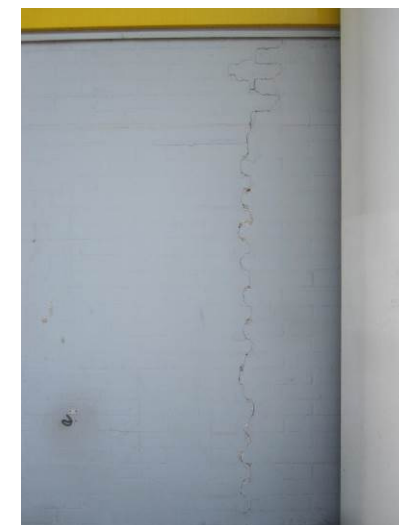
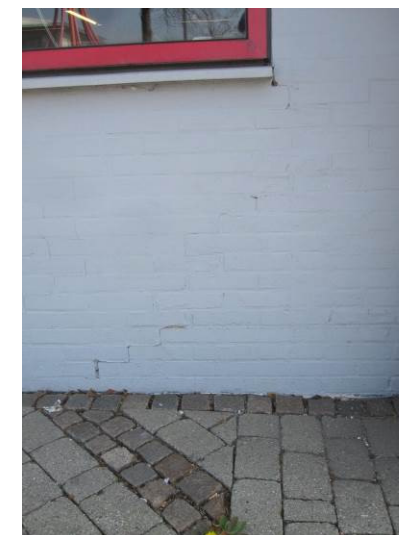
- Lodretgående revner med omtrent ens revnevidde i hele revnens længde, der følger murværkets forbandt (revnevidde er mindre mod sokkel)
- Skråtforløbende revner, der stedvist forsætter ned i soklen.
- Der blev konstateret op til 28 meter mellem hvad der tilsyneladende er dilatationsfuger. Dilatationsfugerne er placeret bag søjlerne. Der er ikke etableret kalfatningsfuger heri. Der er i forholdsvis stort omfang mørtelspild i dilatationsfugerne.
- En del tidligere dørhuller er muret til og stedvist er soklen ikke ført op i niveau med den eksisterende sokkel.
- Stedvist er der revner ned i bjælker over åbninger.
- Ved dør-/vinduesåbninger er der flere steder revner ved bjælkeenderne.
- Overliggerens vederlag er stedvist kun en kvart sten.
- Under vinduesåbninger er der revnedannelser.

- Mørtelspild mellem for- og bagmur kan reducere facademurværkets bevægelsesmulighed.
- Korrosion på armering i bjælker og trådbindere. Ved korrosion sker der en udvidelse af stålet, der kan medføre revner samt en reduktion i bæreevne.

- Revnedannelser, der fortsætter ned i sokler, indikerer sætningsrevner som følge af sætningsgivende jordbund. Der kan dog være tale om sætninger, der på nuværende tidspunkt er i ro.

Billede 20 - eksempel på revner i murværk

Billede 21 - eksempel på revner i murværk

- Adskillelse af for- og bagmur omkring vinduesåbninger. Dette vil givetvis omfatte enten demontering af vinduer, eller at facademurværket over og under åbninger fjernes og re-etableres. I den forbindelse flyttes vinduerne tilbage i facaden, således at der bliver plads til en vis kuldebrosafbrydelse i både side, top og bundfals. Der etableres renoveringstrådbindere i hver side af vinduesåbningen. Fjernelse af murværket over vinduet giver mulighed for at fjerne korroderet armering og i stedet anvende overliggerer med rustfri armering. Tegloverliggerproducentens anvisninger ift. vederlagslængder følges.

- Hvor der er revner ned i selve bjælken, foreslås denne udskiftet.
- Trådbinderne kan med den aktuelle diameter, og sammenholdt med at de ligger langt fremme i liggefugen, give anledning til revnedannelser og/eller at mørtelfuger presses ud. (Dette er ikke umiddelbart muligt at udbedre uden totaludskiftning af facademurværket).

- Nærmere undersøgelse af trådbindernes tilstand anbefales eller at man blot vælger at montere rustfri renoveringstrådbindere.
- Etablering af dilatationsfuger pr. ca. 10 meter. På hver side af dilatationsfuger monteres der renoveringstrådbindere i hele facadehøjden pr. 40 cm. Oprensning af de eksisterende dilatationsfuger vurderes ikke umiddelbart muligt. Det foreslås at der etableres en kalfatringfuge og de efterlades uden yderligere tiltag.

- Eksisterende fugtspærre suppleres, således at den gennembryder hele formurens tværsnit, og sokkelpudsen afsluttes skråt ind mod fugtspærren.
- Ved døråbninger etableres der sokkel, således at denne kommer i niveau med den eksisterende sokkel.

Arbejdet kategoriseres som prioritet B, idet manglende udbedring af forholdet kan føre til forværring af murværkets tilstand, hvis der trænger vand ind i konstruktionen eller hvis skadedyr finder på at gå ind i konstruktionen.

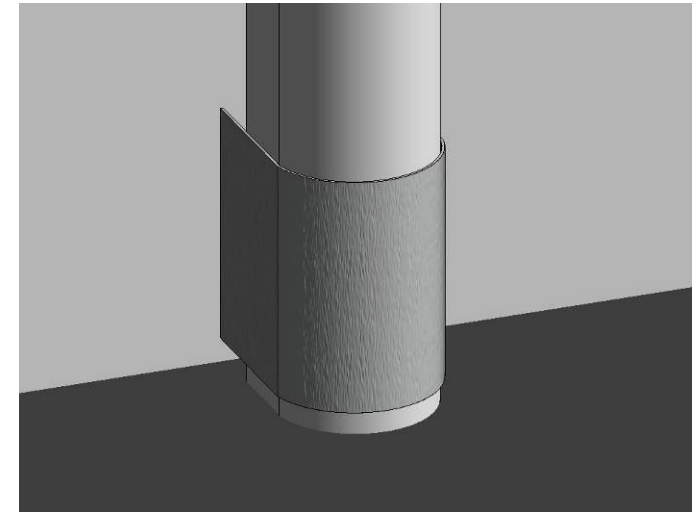
Billede 22 - beskyttelsesskærm til fiberbetonskaller ved søjler

En løsning som denne vil skjule de eksisterende huller og reparationer. Samtidigt er skallerne beskyttet mod fremtidige sammenstød med eksempelvis en palleløfter som skal om hjørnet.

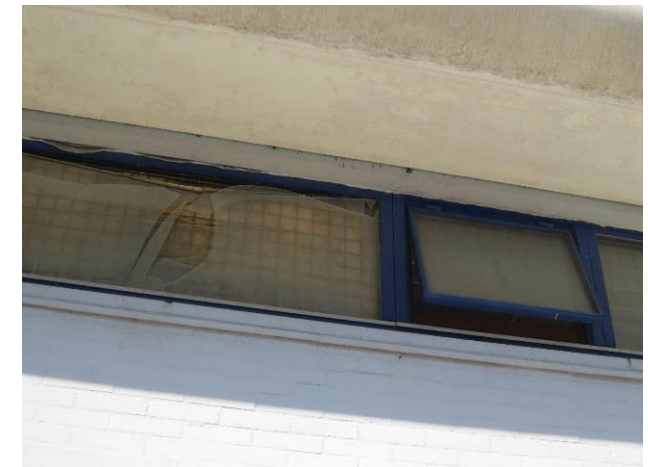
- Oprindelige trævinduer inklusive vinduesbånd og døre på øst- og vest-facaden fremstår med afskallende maling. Flere ruder er smadret eller udskiftet med plader
- På vest-facaden fremstår vinduesbånd med færre skader
- Det lille indgangsparti ved TV-Værebros fremstår uden mangler
- Døre i stueplan på østside samt døre til gymnastiksal fremstår i god stand
- Besigtigede tætningslister fremstår i rimelig stand
- Kældervinduer fremstår med afskallende maling udvendigt
- Malede træ/alu-vinduer på vest-facaden fremstår med afskallende maling
- Yderdøre på vest-facade fremstår slidte og med afskallende maling
- Indgangspartierne fremstår med knuste ruder flere steder og er i øvrigt meget slidte

Billede 30 - vinduesbåndene fremstår slidt og uvedligeholdt

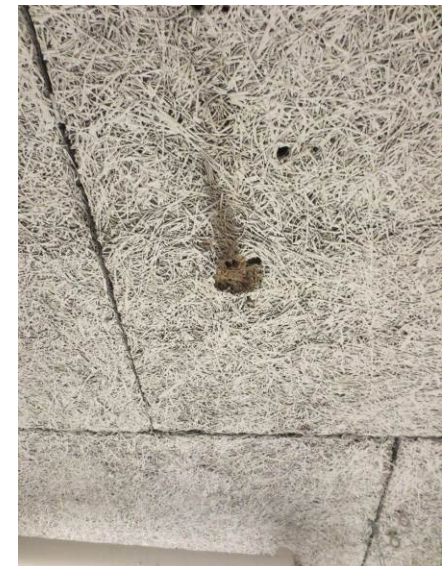
- Dæk over kælder er ikke efterisoleret
- Enkelte steder er træbetonpladerne pudset
- Der er enkelte huller i træbetonpladerne i fælles gangarealer
- Der er ikke tegn på indtrængende vand på dækoverflader
- Træbetonpladerne fremstår generelt i god stand

Billede 33 - der er få skader i træbetonplader som denne

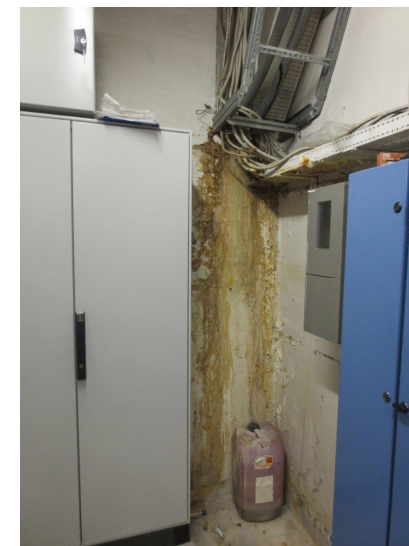
- Nedgang til kælder i den sydlige gavl fremstår med store afskalninger i yderste pudslag.
- Kældervægge er ikke efterisoleret
- Kælderen fremstår generelt tør og der er ikke tegn på eller lugt af skimmel eller fugt.
- Der ses tegn på indtrængende vand i det nordøstlige hjørne af varmecentralen. Dette hjørne grænser op til mellemgangen, der går fra centeret til parterregangen i bygning 1.
- Indvendige trapper til kælder fremstår med mindre skader i trin, hvor yderste lag beton er slået af enkelte steder.
- Indervægge fremstår flere steder med småskader/slitage af mindre kosmetisk betydning.
- Gulve fremstår enkelte steder med små huller eller revner efter slag.
- Ved hjørne hvor sydvendt gavl ved rød indgang møder vestvendte facade fremstår kældervæggen med tegn på indtrængende vand fra stueetagen

Billede 37 - tegn på indtrængende vand i Netto-kælderens sydlige ende

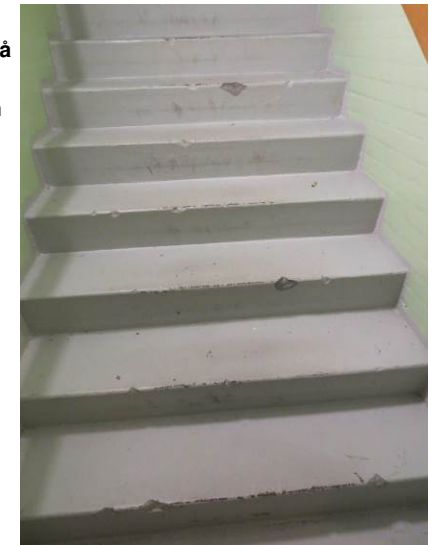
Betonafskalninger på indvendige kældertrapper vurderes at skyldes almindeligt dagligt slid gennem årene. Udvendigt vurderes revner og skader at være frostskaeder som følge af bl.a.

Billede 39 – betonafskalninger på indvendig trappe mellem hovedgaden og kældergangen

saltning om vinteren. Skaderne bør udbedres så problemet ikke udvikler sig, men omfanget er dog så begrænset, at udbedringer bør indgå som almindeligt vedligehold for bygningen.

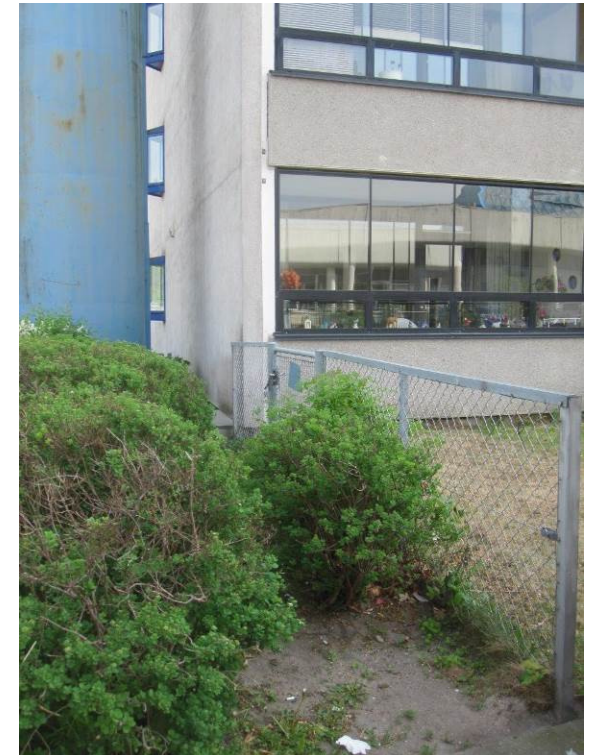
Billede 40 - fordybninger i bed over utæthed i mellemgangens ydervæg kan være medvirkende årsag til indtrængende vand

En løsning på utætheden kan være at fritlægge membraner for jord og belægninger i området 4 meter langs indervæggen ind mod soklen på bygning 1. Idet der forventes at være en utæt-

Dette kan udføres ved udgravning og blotlægning af kælderydervæggen á 3 meter på hver side af skadestedet. Der etableres dræn tilsluttet kloakken samt montering af grundmursplader afsluttende på sokkel på bygning 1 samt underlappende membran på mellemgangens betonoverdæk. Terrænet retableres med bede som eksisterende, dog med mere fald væk fra bygningen.

Arbejdet vurderes som kategori A, idet utætheden kan føre til yderligere svækkelse af konstruktionen. Skaden skal oprettes til et acceptabelt udgangspunkt.

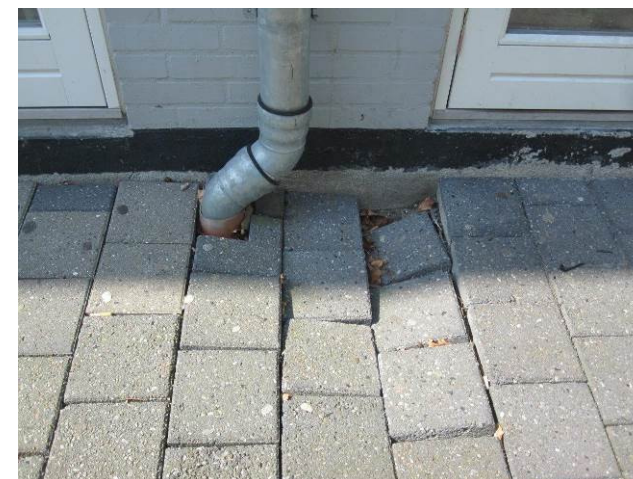
- Enkelt sted på øst-facaden syner belægning mod sokkel undermineret og sammensunken.
- Der er bagfald og lunger mod facaden samt manglende sten på syd-gavlen.
- Cykelstativer fremstår generelt slidte. Der er enkelte skader på stålstativer.
- Granitpullerter fremstår i rimelig stand. En enkelt er skubbet og står ikke længere oprejst. Selve pullerten fremstår dog uden mangler.
- Kantsten ved bede fremstår enkelte steder sammensunken med revner i den tilstødende asfalt.
- Overflader på gangarealer fremstår generelt i god stand. Et enkelt sted fremstår med plamager af hvad der syner af afbrændt olie. Her fremstår også kantsten med skader i form af afskalninger.
- Dæksler og riste i terræn fremstår uden mangler.

Billede 51 - sammensunken belægning

Fliser og underlag tages op i en halv meters afstand til soklen. Underlaget opbygges igen, belægningen retableres med fald væk fra bygningen. Prisen beregnes for 5 steder á 1 meter langs sokkel.

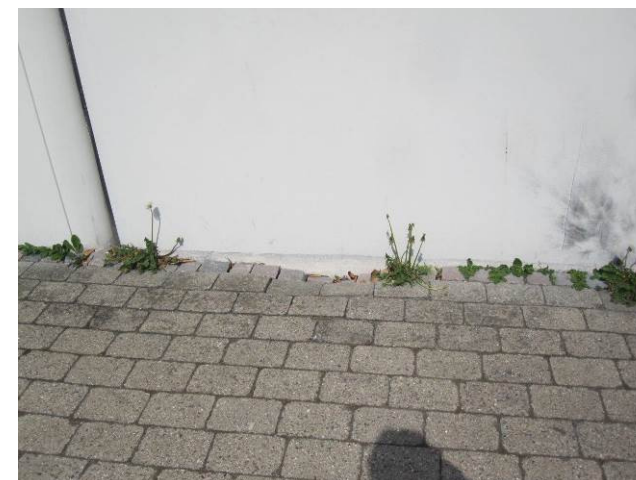
Billede 52 - sammensunket flisebelægning mod bygningens sydvendte gavl kan medføre vandtryk på kælderydervæggen

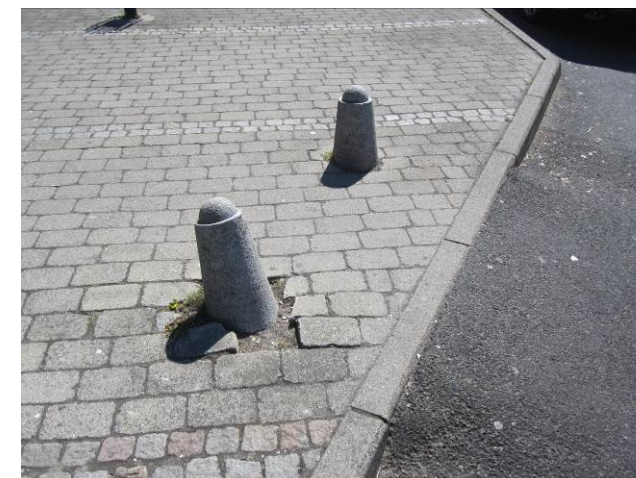
Tilstanden på pullerter, cykelstativer, bænke og affaldsspande vurderes at skyldes almindeligt ælde og forventelige skader som er fremkommet gennem årene. Disse elementer bør være udskiftet eller oprettet løbende. Dette bærer arealerne imidlertid ikke præg af, og det bør derfor overvejes hvorvidt arealerne skal løftes i forbindelse med en større renovering eller ombygning i området.

Billede 53 - pullert ved parkeringspladsen har fået et stød

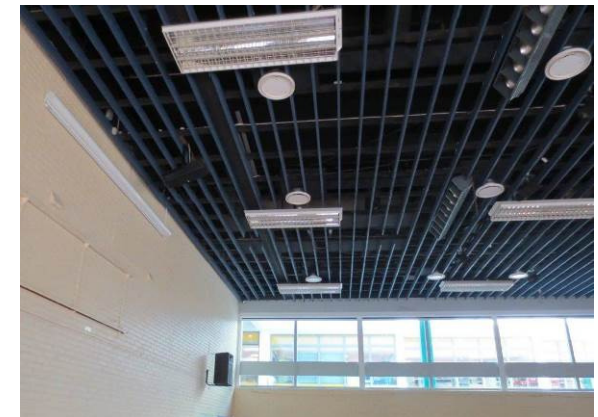
Billede 57 - de oprindelige lofter med trælameller ses stadig i centerbygningens fællesarealer. Her ses loftet i gymnastiksalen

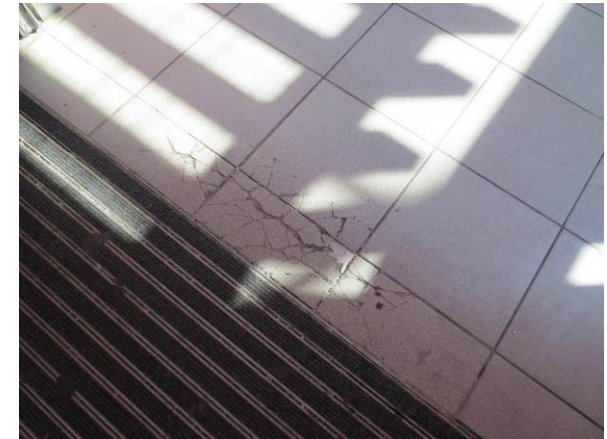
- Centergangen fremstår meget slidt. Der er generelt mange skader på overflader og tegn på løbende udbedringer efter tidligere skader.
- Trælamel-lofter i gymnastiksal fremstår medtaget og der kan ses fastsiddende bolde mellem lamellerne.

Billede 58 - eksempel på skader i centergangen. Her en knækket flise

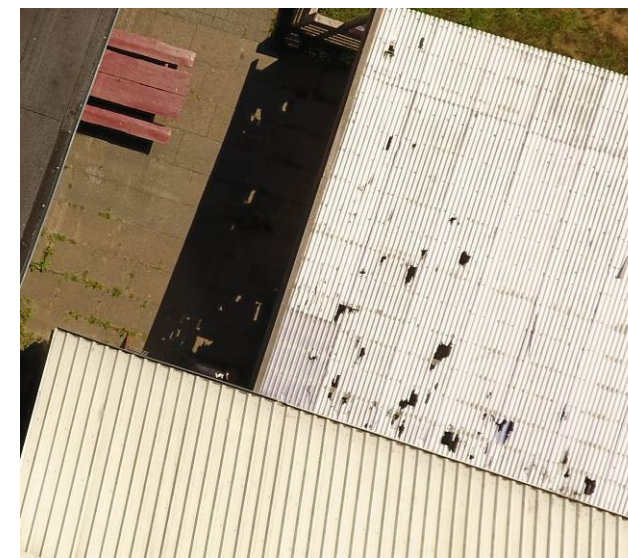
Billede 3 - huller i boldklubbens terrasseoverdækning

- Utæt tagnedløb i Bakken skal udskiftes snarest muligt.
- Forvitret murværk i formuren på Junibakken og Materialegården udskiftes helt.
- Vinduer med råd i Boldklubben udskiftes til nye tilsvarende.
- Dør med råd i Boldklubben udskiftes til ny pladedør af træ monteret korrekt.
- Terrasseoverdækninger i Bakken og Poplen udskiftes helt med nye trækonstruktioner og tagplader.
- Tagplader på terrasseoverdækning ved Boldklubben udskiftes til nye tilsvarende.
- Sammensunken belægning ved boldklub inklusive trappenedgang omlægges med nyt stabilt underlag.
- Varmt brugsvandsbeholder udskiftes til ny tilsvarende.

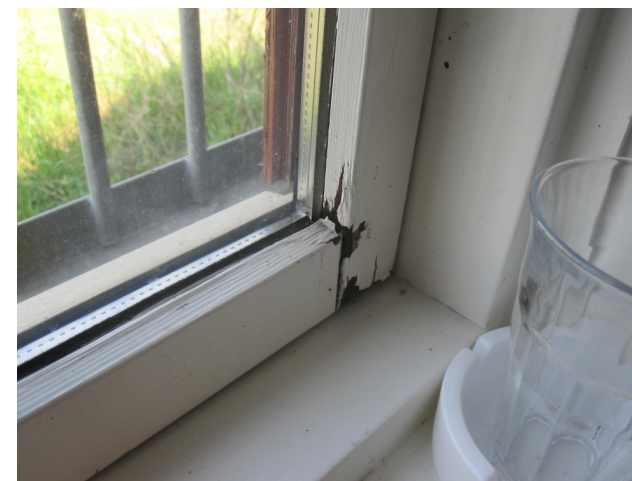
Billede 4 - rådnet bundliste i boldklubbens vindue

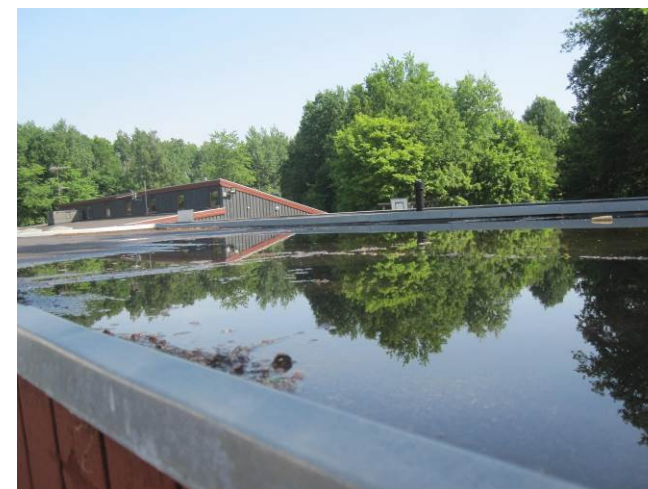
Billede 8 - manglende afvanding fra boldklubbens tagflade

Mangel på bladfang, samt tilstoppede bladfang vurderes at skyldes manglen på vedligehold og udskiftning. Bladfang er generelt tilstoppet eller manglende, hvilket kan medføre nedsat afvanding af tage. Dette er også en mulig årsag til det utætte nedløb i Bakken. Ved skybrud kan der samles store mængder vand, hvis ikke det kan løbe hurtigt nok af tagfladerne. Det store vandtryk der vil opstå som følge deraf, kan presse sig igennem små utætheder som ellers ikke har udgjort risici.

Rensning af bladfang og tagflader generelt vurderes at være almindeligt vedligehold. Det er dog en meget vigtig del af den løbende drift af bygningerne, idet større vandansamlinger på tagfladerne kan lede til indtrængende vand, fugtskade og skimmelvækster i konstruktioner og andre større problemer. Det bør overvejes om overløbsrende er nødvendigt ved skybrud.

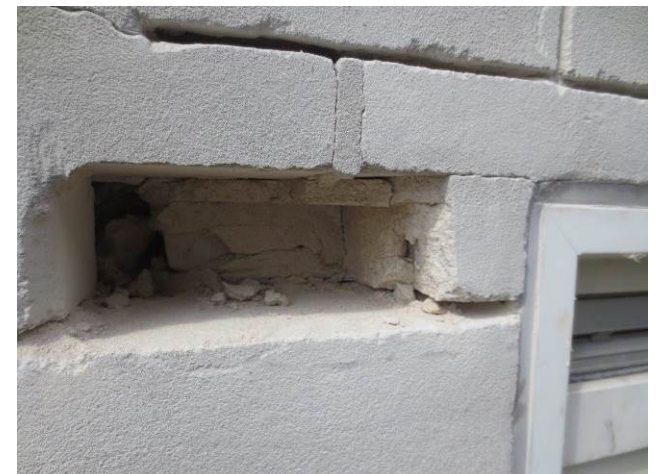
Billede 18 - undersøgelse af murværket i beboerhuset viser at facademurværkets for- og bagmur er sammenmuret i vinduesåbninger

- Bevægelser mellem de to typer murværk, som giver anledning til revnedannelser.
- Korrosion på armering i bjælker og trådbindere. Ved korrosion sker der en udvidelse af stålet, der kan medføre revner samt en reduktion i bæreevne.

At udbedre de forkert udførte murværkskonstruktioner vurderes at være en større omgang, jævnfør bilag E.

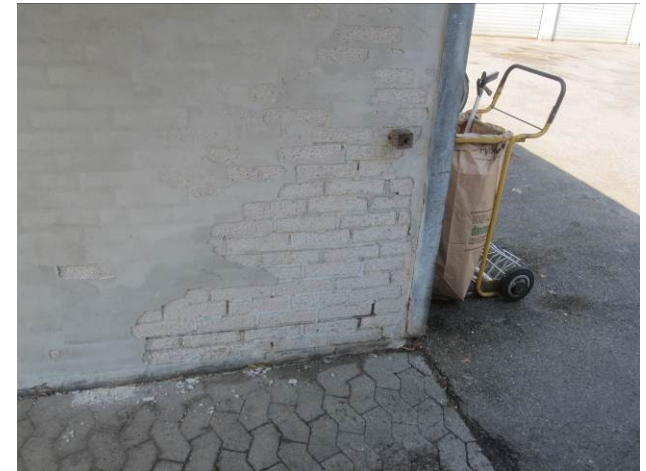
- Forvittringer fra facademurværk, hvor det er oplyst, at der tidligere har været opbevaret salte til glatførebekæmpelse ved materialegården.
- Forvittringer fra facademurværk ved terræn ved materialegården ved portåbning, i vognly samt hvor facademurværk er under terræn.
- Forvittringer fra facademurværk på vestsiden af Junibakken, hvor der kan konstateres følgende:
 - Revnedannelser i betonafdækning
 - Manglende kalfatningsfuge mellem betonafdækning og løskant.
- Skrå revnedannelse i facademurværket ved overgang mellem fritstående mur og kælder på sydsiden af Poplen.

Billede 20 - forvitret murværk i port til materialegård vurderes at være fremkommet ved tøsaltning

Der afsættes et beløb til udskiftning af 10 m² kalksandstensmurværk i formur fordelt på 5 steder. Arbejdet kategoriseres som prioritet B, idet skaderne kan medføre en forringelse af restlevetiden for trådbinderne.

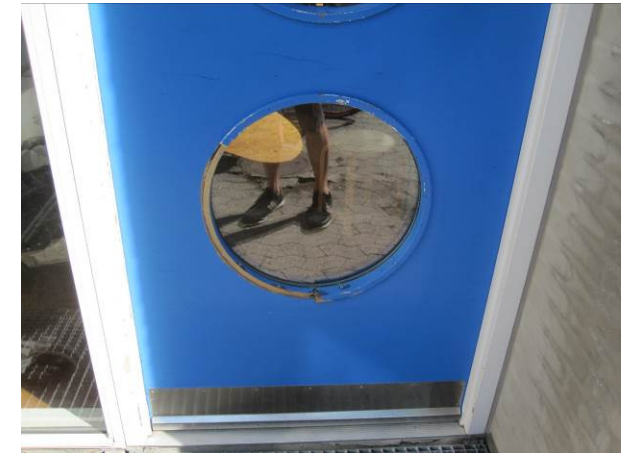
Billede 27 - indgangsdøren til Bakken fremstår med manglende glasliste på rude

Afskallende maling, mangelfulde fuger, glaslister der falder af og smadrede ruder vurderes at være forhold som opstår som følge af almindeligt ælde og brug af vinduer og døre. Vinduer og døre skal løbende eftergås for denne form for mangler, således at vinduerne ikke lider skade ved indtrængende vand og så videre.

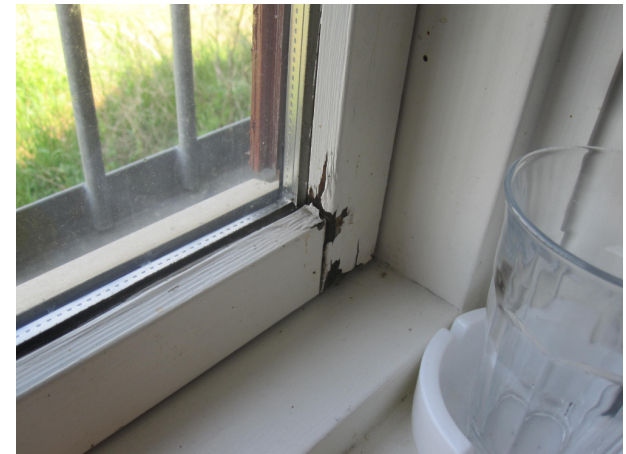
Billede 28 - rådnet bundliste i vindue i boldklubbens køkken

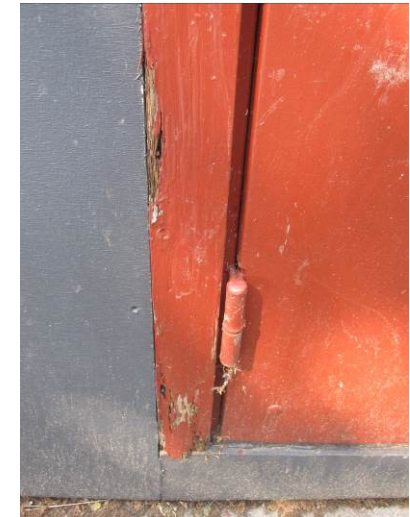
- Der er råd i yderdør mod den sydvendte terrasse.

Billede 29 - dør i boldklubbens hovedhus fremstår med råd i karm. Det ses hvordan facadebeklædningen støder op mod karmen i plan med hinanden

Det anbefales at døren udskiftes og monteres korrekt med fuger og eventuelt tilbagetrukket i forhold til forkant facadebeklædning, så beklædningen kan komme ind over samlingen mellem dør og konstruktion. Der regnes udskiftning af en enkelt dør. Arbejdet kategoriseres som prioritet A, idet forholdet som det er nu, kan medføre at vand kan trænge ind i den bærende trækonstruktion og gøre større skader.

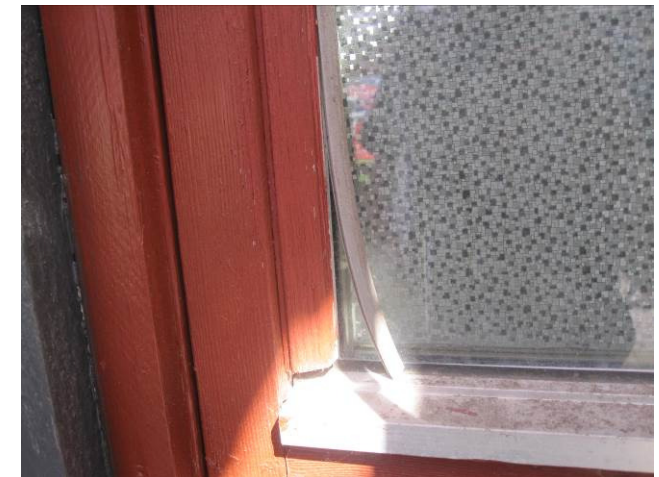
Billede 30 - løstsiddende tætningsliste på vindue i boldklubbens køkken

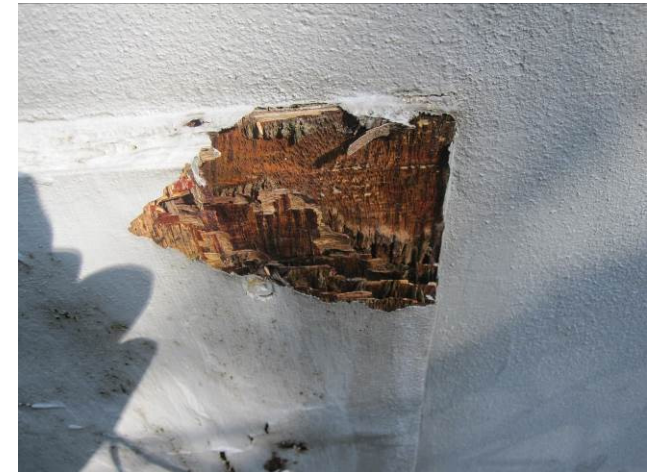
Billede 35 - rådnet krydsfinerplade ved trappenedgang til Poplens kælder

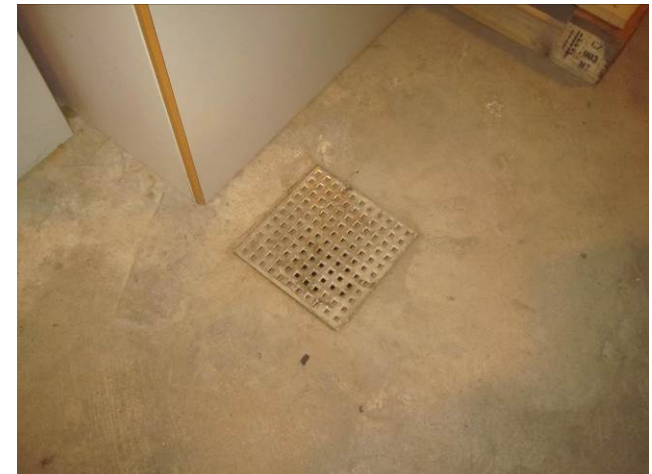
Billede 36 - gamle afløb uden højvandslukker

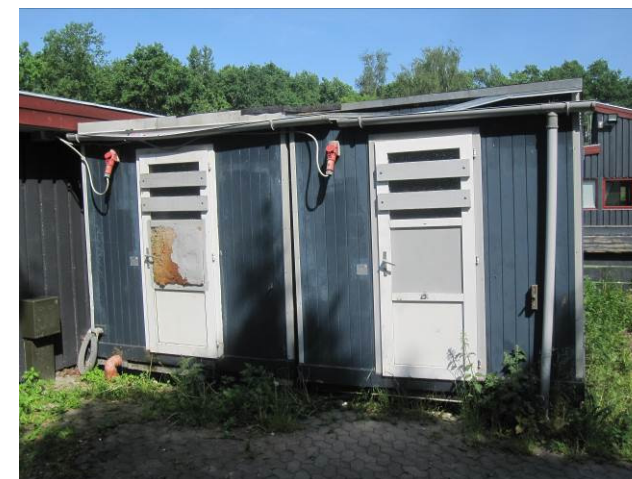
Billede 41 - boldklubbens midlertidige badevogne er nu aflåst på grund af hærværk, fugt og skimmel

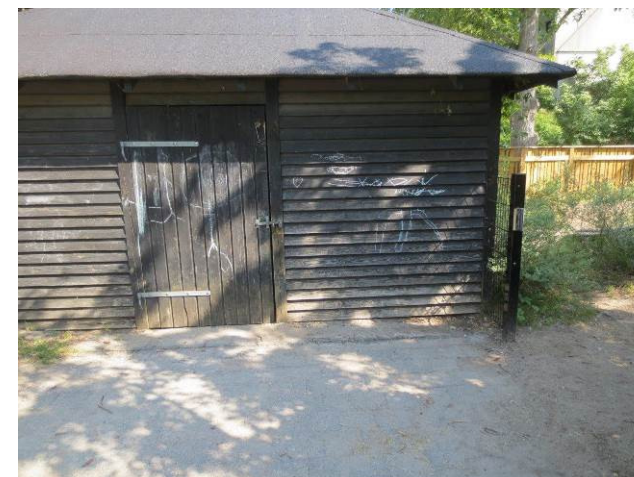
Billede 43 - slidte overflader på redskabsskur nord for Junibakken

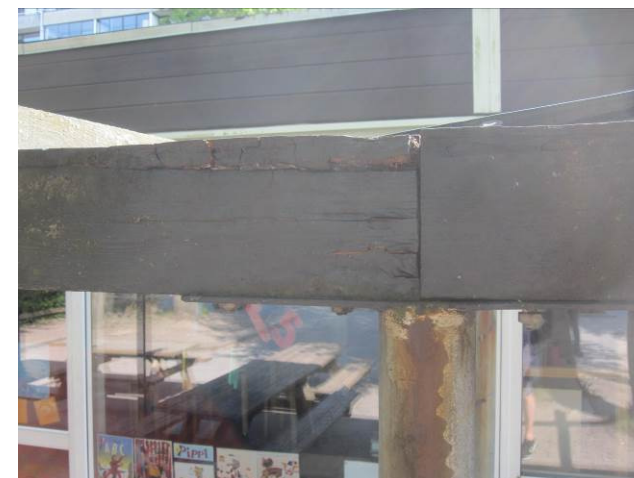
Billede 44 - opfugtet og rådnet træværk på terrasseoverdækning ved Bakkens vestvendte facade

Arbejdet kategoriseres som prioritet A, idet træværket fremstår gennemrådet i de områder der ikke er overdækket. Dette medfører fare for at konstruktionen falder sammen.

Det anbefales at træværk og tagplader skiftes. Stålsøjlerne kan blive stående, men al træværk og tagplader udskiftes til nyt tilsvarende. Der skal lægges tagplader langs hele facaden for at beskytte træværket.
