KONKLUSIONER FRA TILSTANDSRAPPORT 1-4

DAB
Afdeling 0709
Værebros Park

Værebrovej 2-154
2880 Bagsværd

7. September 2018

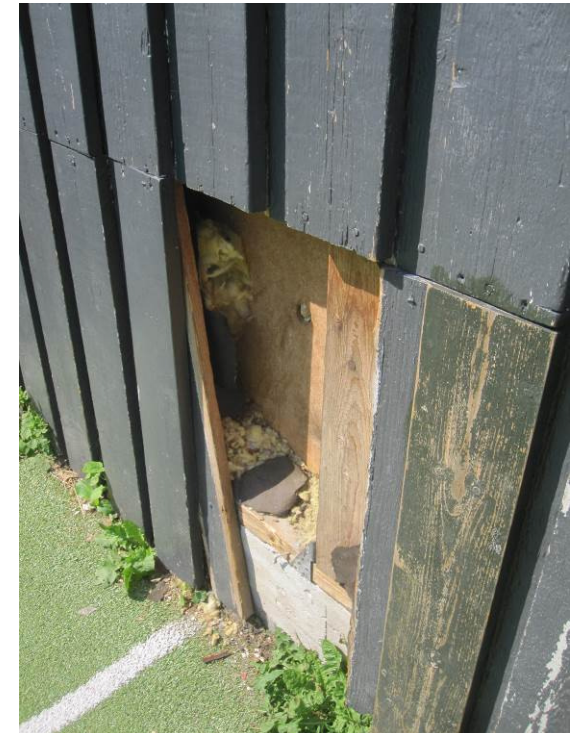
- Børneatelier fremstår som nyt og uden mangler. Der er ingen supplerende oplysninger om mangler eller fejl.
- Skoleklubbens redskabsskur fremstår med åbenstående facade mod indhegnet boldbane mod øst. Isoleringen er blottet og et stykke er fjernet. Det vurderes at det kan regne ind i konstruktionen. Årsagen til hullet er ikke oplyst.

Billede 45 - åbentstående facade på boldklubbens skur er formodentlig levn fra en tidligere foretaget destruktiv undersøgelse, som aldrig er reetableret

Arbejdet kategoriseres som prioritet B, idet arbejdet skal udføres for at forhindre skader på det underliggende træværk som følge af direkte vandpåvirkning.

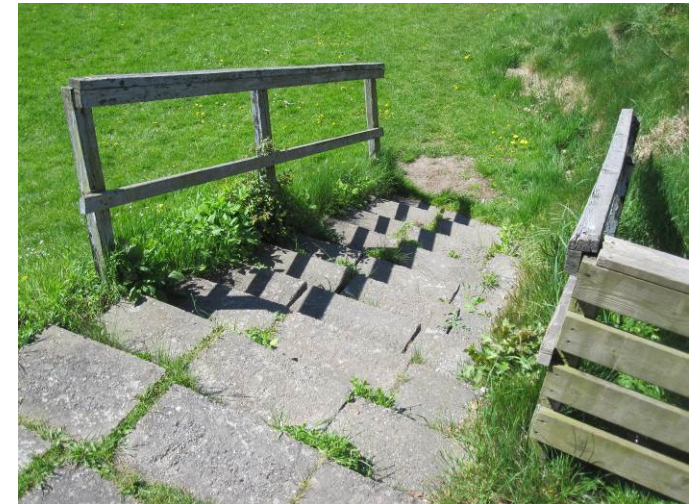
Arbejdet skal udføres for at undgå yderligere underminering af fliser, hvilket samtidigt kan betyde ophobning af vand under bygningerne. Punktet kategoriseres derfor som prioritet A.

Billede 61 - trappenedgang fra boldklubbens terrasse

Bygningsdel	Anbefalet foranstaltning	Prioritet	Omkostning
11.4.1 Sammensunken belægning	Omlægning af 350 m ² fliseareal inklusive trappenedgang.	A	142.600 kr.

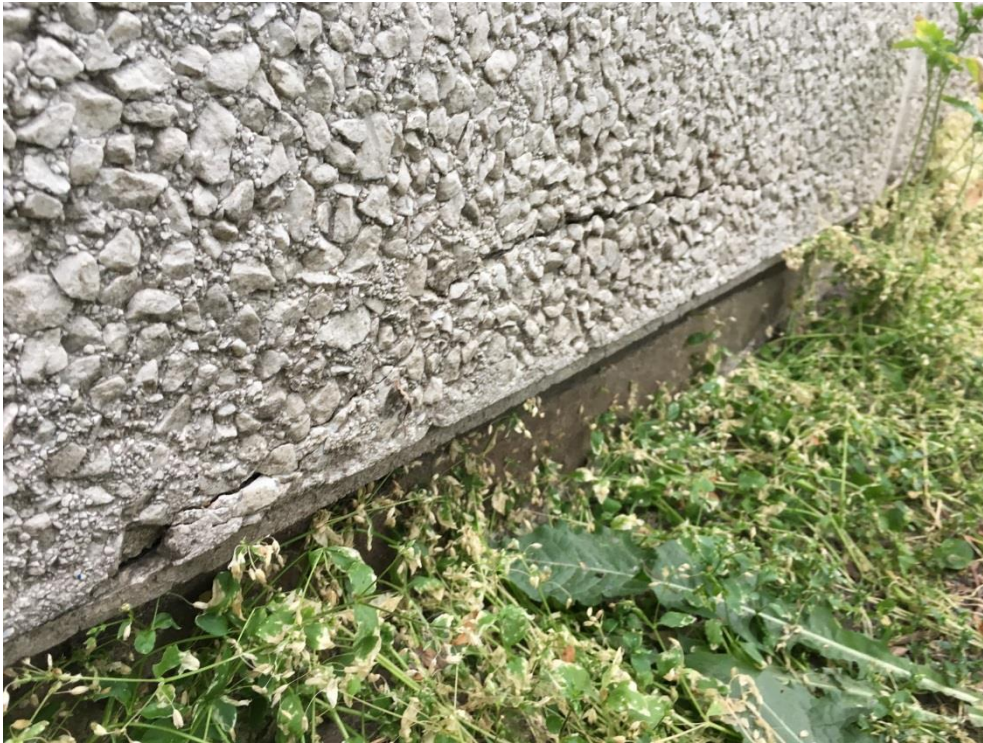
Foto 1. Lav blok. Blok 4, facade. Begyndende afskalning i bund af element.

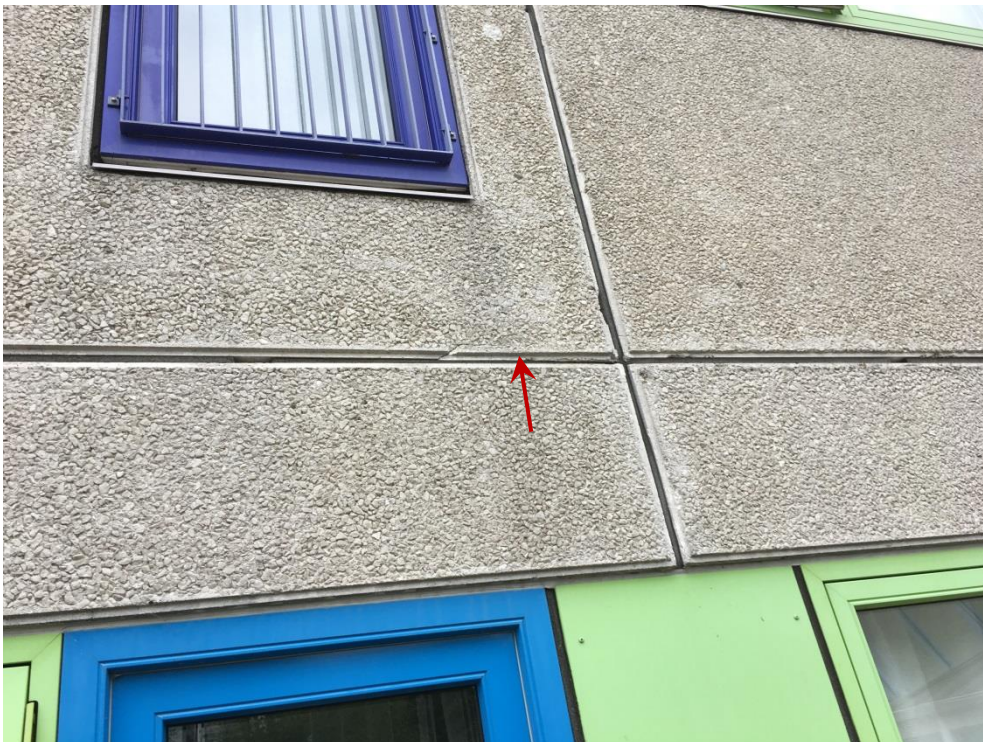
Foto 2. Lav blok. Blok 5, facade. Begyndende afskalning i bund af element.

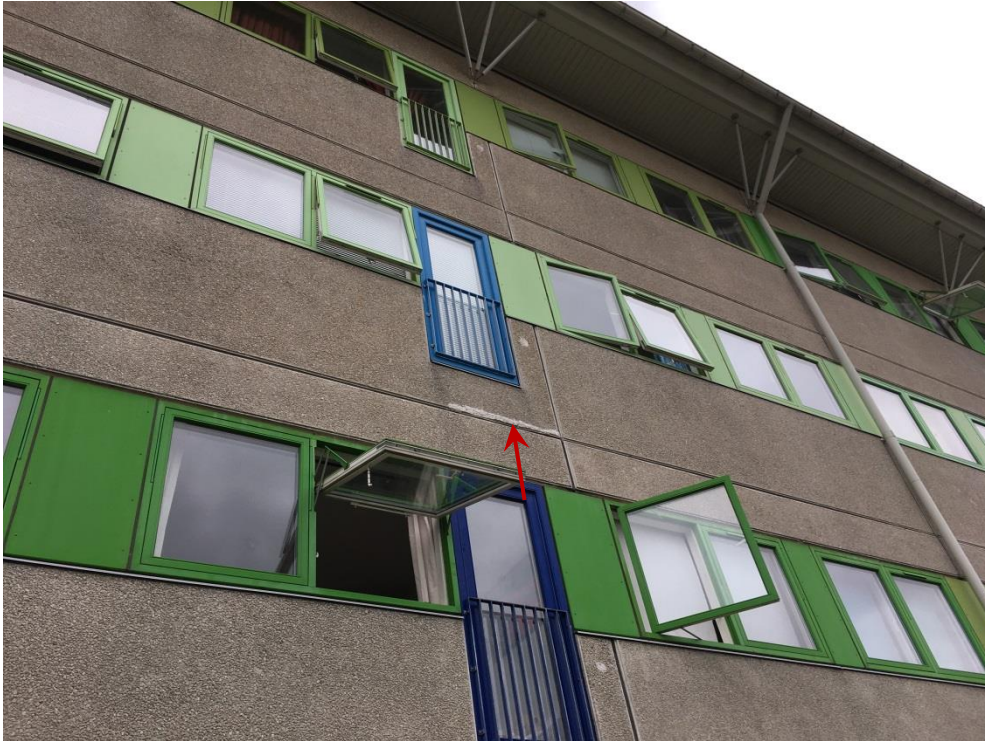
Foto 3. Lav blok. Blok 6, facade. Reparation i bund af element.

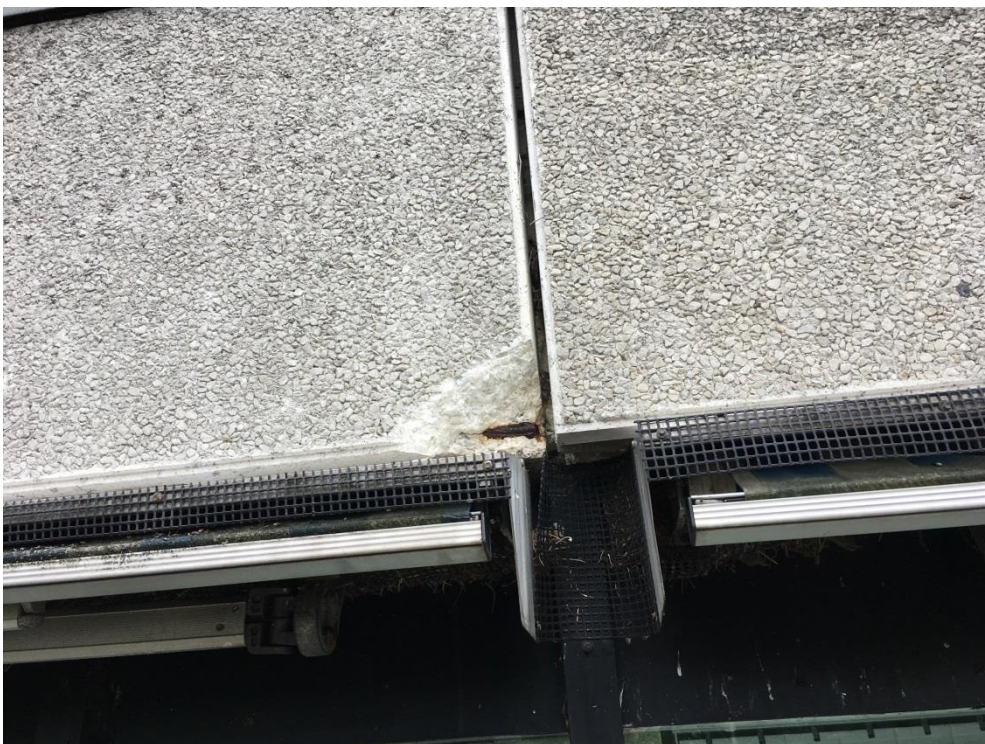
Foto 4. Høj blok. Blok 2, altanbrystning. Afskalning i nederste hjørne.

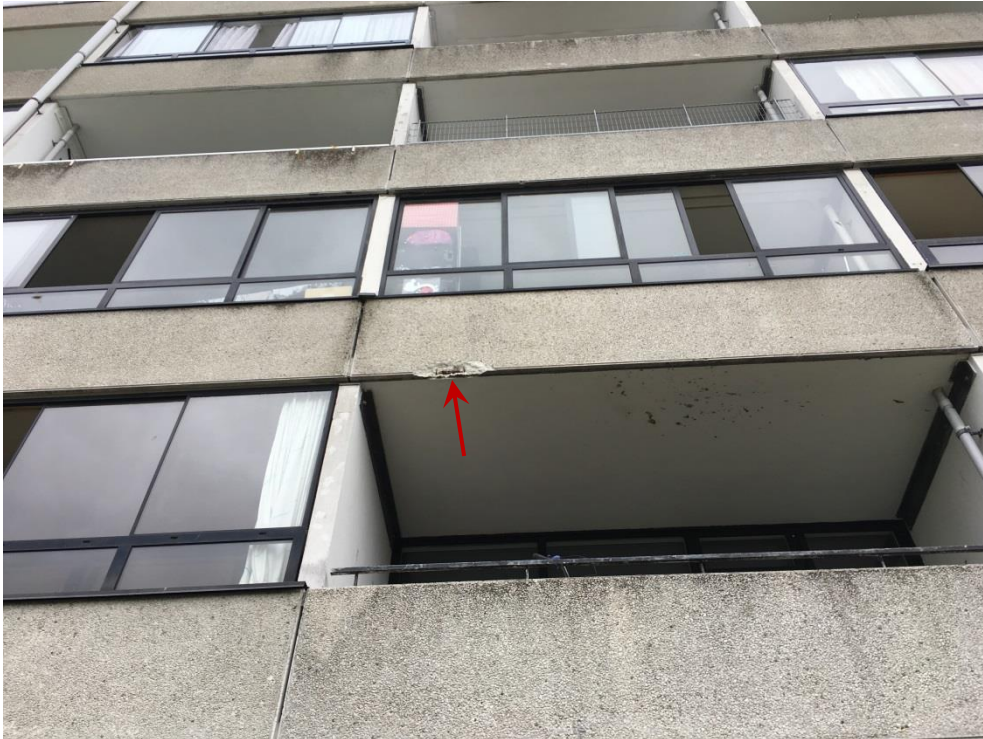
Foto 5. Høj blok. Blok 1, altanbrystning. Afskalning i bund.

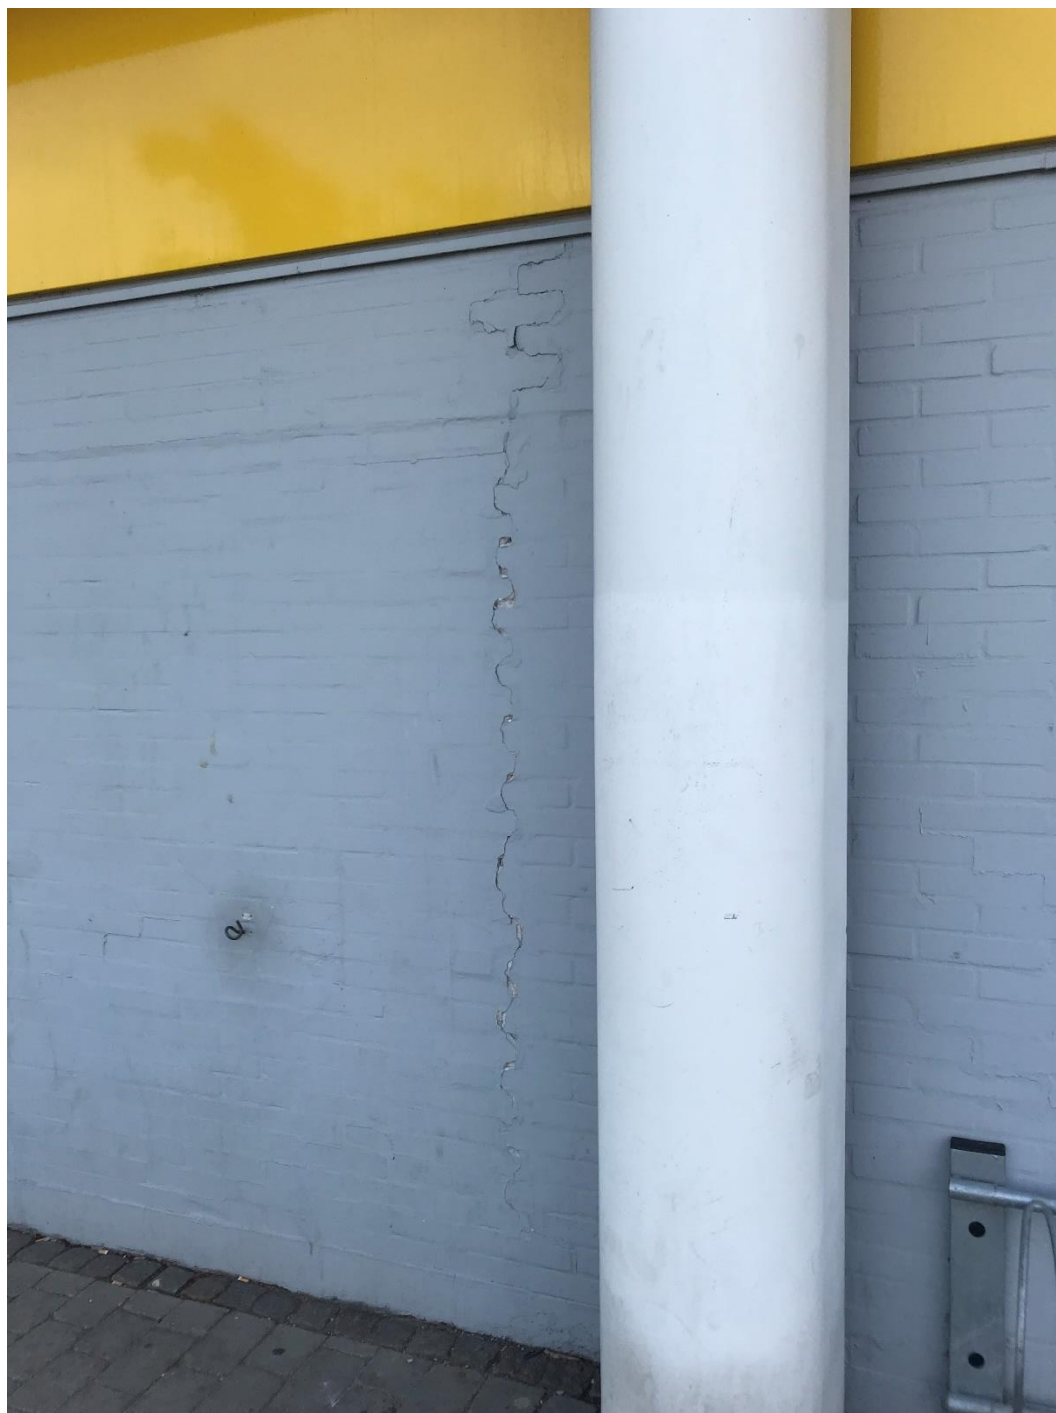
Foto 1

- Lodretgående revner med omtrent ens revnevidde i hele revnens længde, der følger murværkets forbandt (revnevidde er mindre mod sokkel). Se foto 1.
- Skråtforløbende revner, der stedvist forsætter ned i soklen. Se foto 2-3.

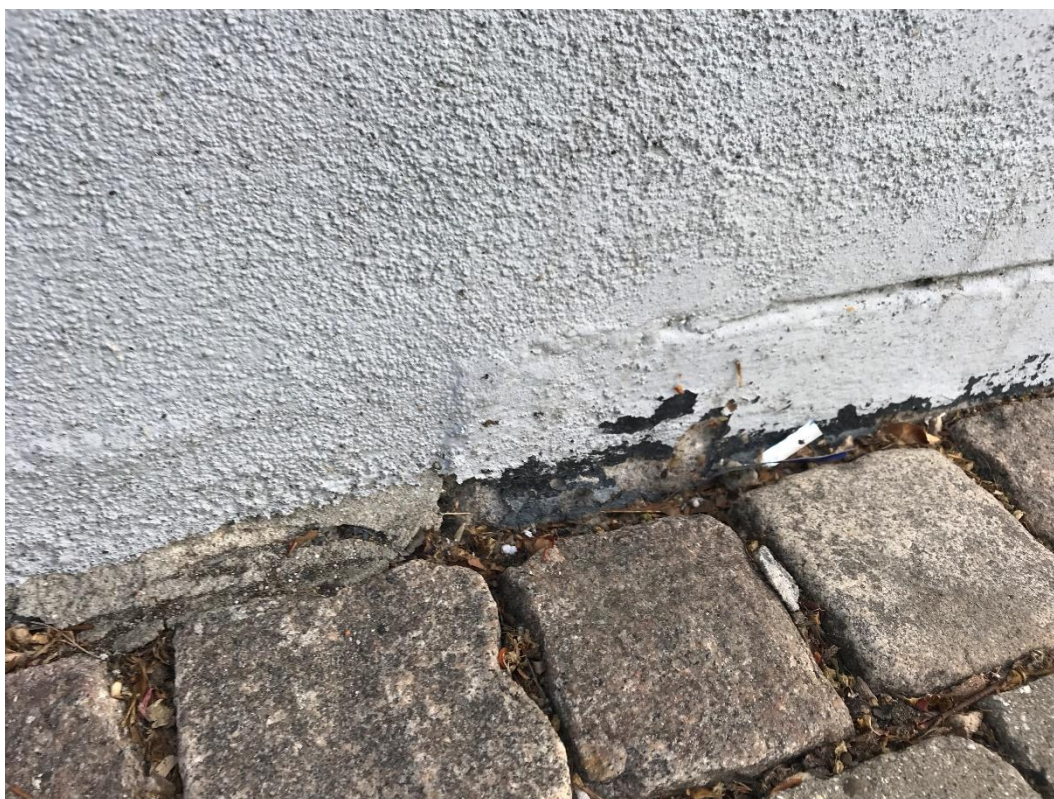
Foto 6

- En del tidligere dørhuller er muret til og stedvist er soklen ikke ført op i niveau med den eksisterende sokkel. Se foto 6.
- Stedvist er der revner ned i bjælker over åbninger. Se foto 7-8.

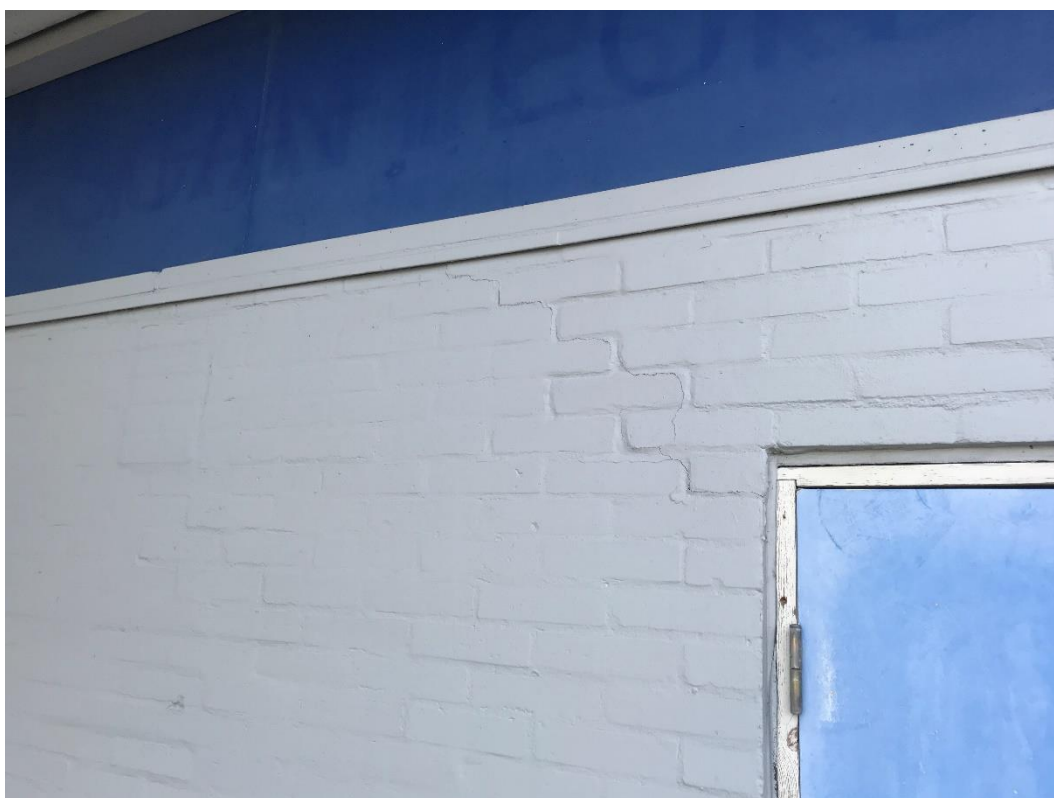
Foto 9

- Ved dør-/vinduesåbninger er der flere steder revner ved bjælkeenderne. Se foto 9. Overliggerens vederlag er stedvist kun en kvart sten. Se foto 10.
- Under vinduesåbninger er der revnedannelser. Se foto 11.

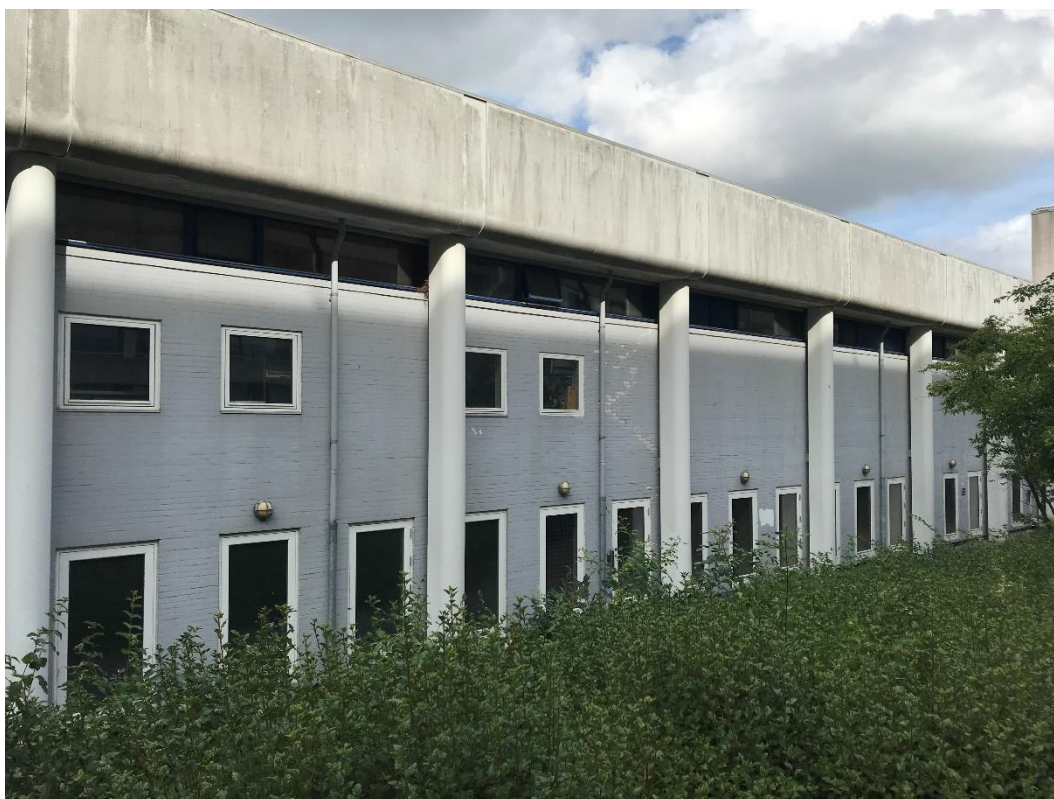
Foto 13

Foto 13. Høj blok. Blok 3, facade, kældervæg. Begyndende afskalning (pil).

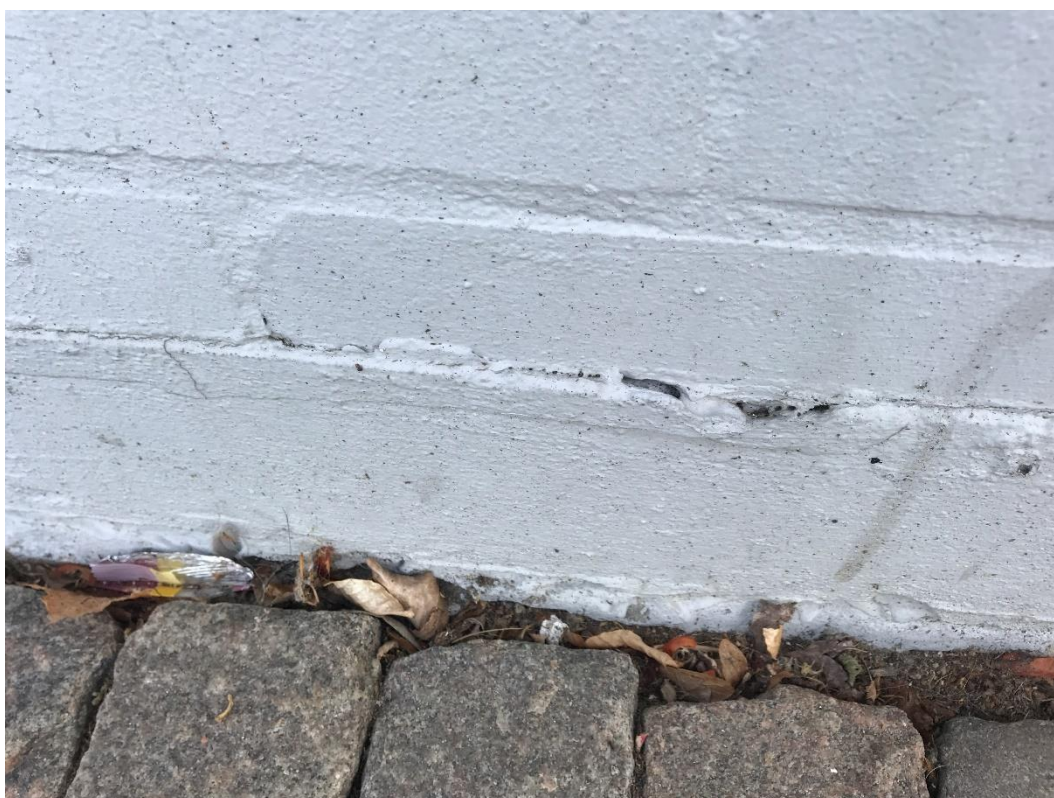
Foto 14

Der er kun på de høje blokke, blok 2 og 3, observeret lodret orienteret revner (foto 14). På den tilsvarende facade på blok 1 ses tegn på reparation af tilsvarende revner.

Foto 14. Høj blok. Blok 3, facade, kældervæg. Lodret revne (pil).

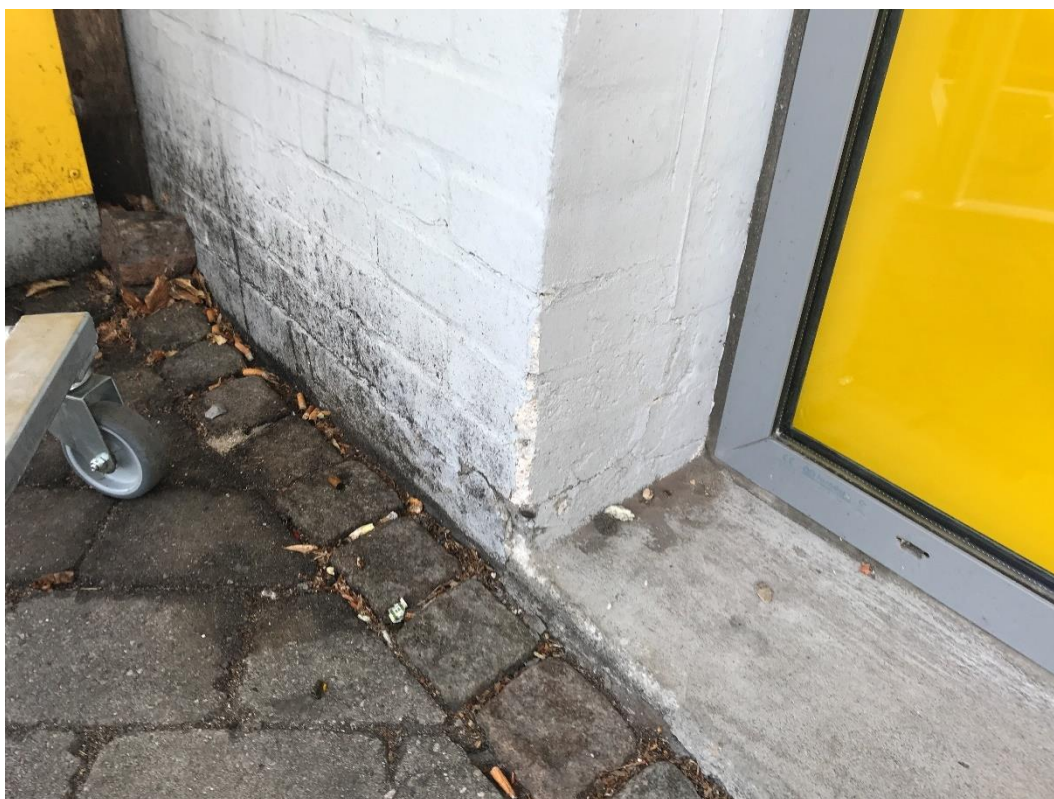
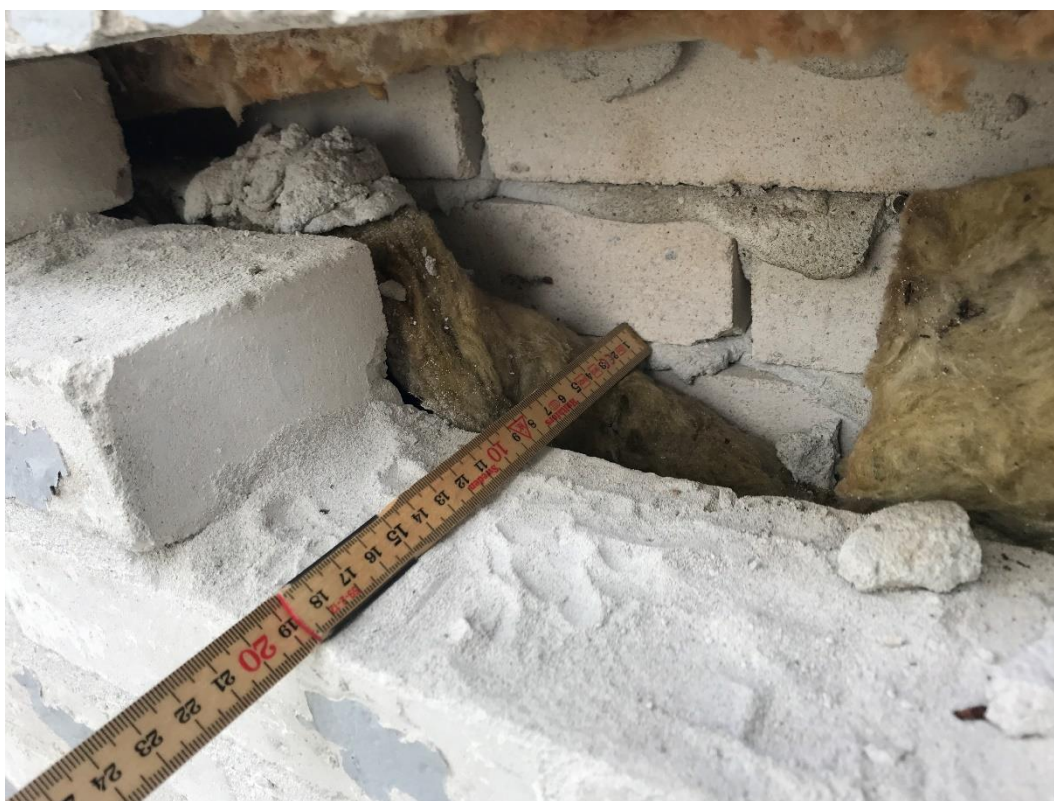
- Afskalninger af overfladebehandling ses omkring revnedannelser. Se foto 14.
- Stedvist er der lidt revner i overgangen mellem sokkel og facademurværket. Se foto 15-16.

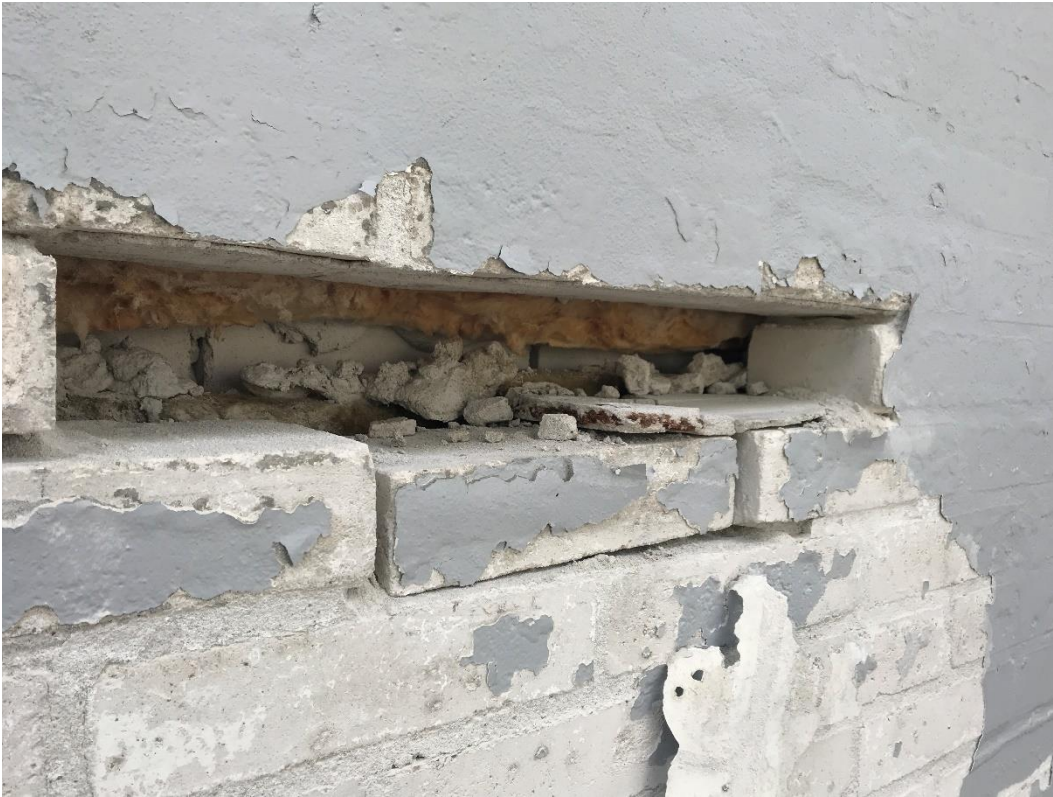
Foto 17

- En trådbinder blev lokaliseret med metaldetektor og murværket åbnet. Herved kunne følgende konstateres:
 - Der er tale om 29 cm fuldmuret kalksandstensmurværk med 75 mm mineraluld i form af pladebatts. Se foto 17.

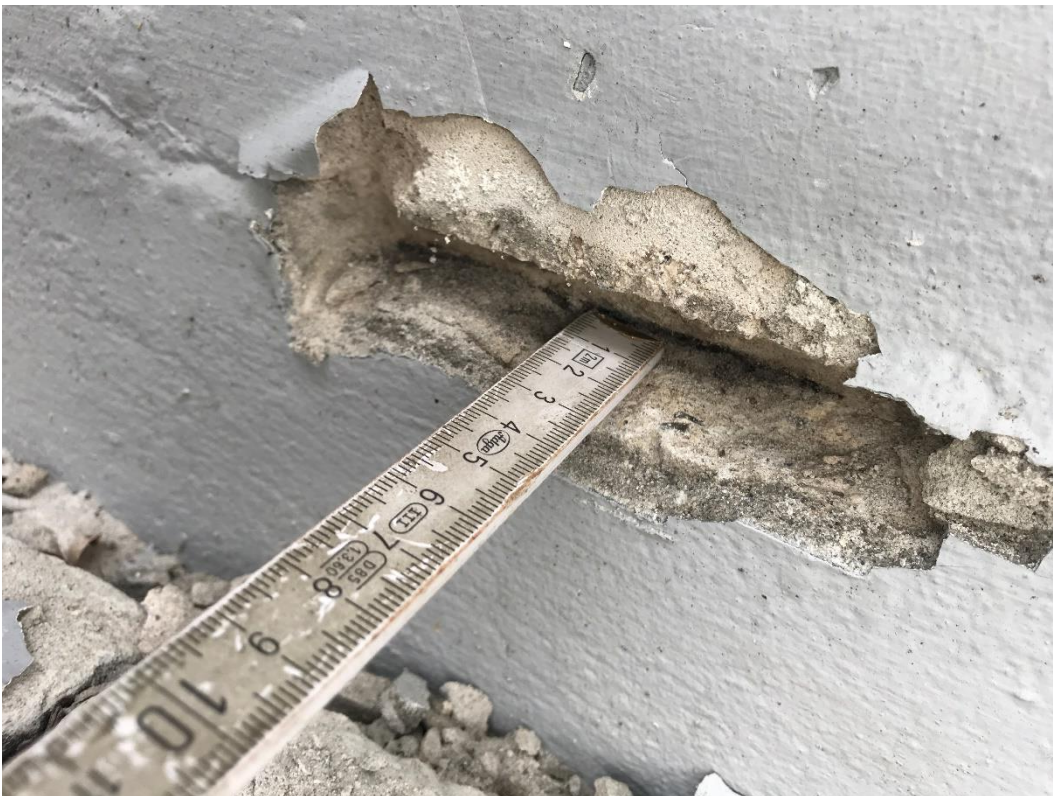
Foto 18

- Der er mørtelspild mellem for- og bagmur. Se foto 18.
 - Fugemørtlen er forholdsvis bestandig at skære i, hvorimod opmuringsmørtlen er forholdsvis let at skære i.

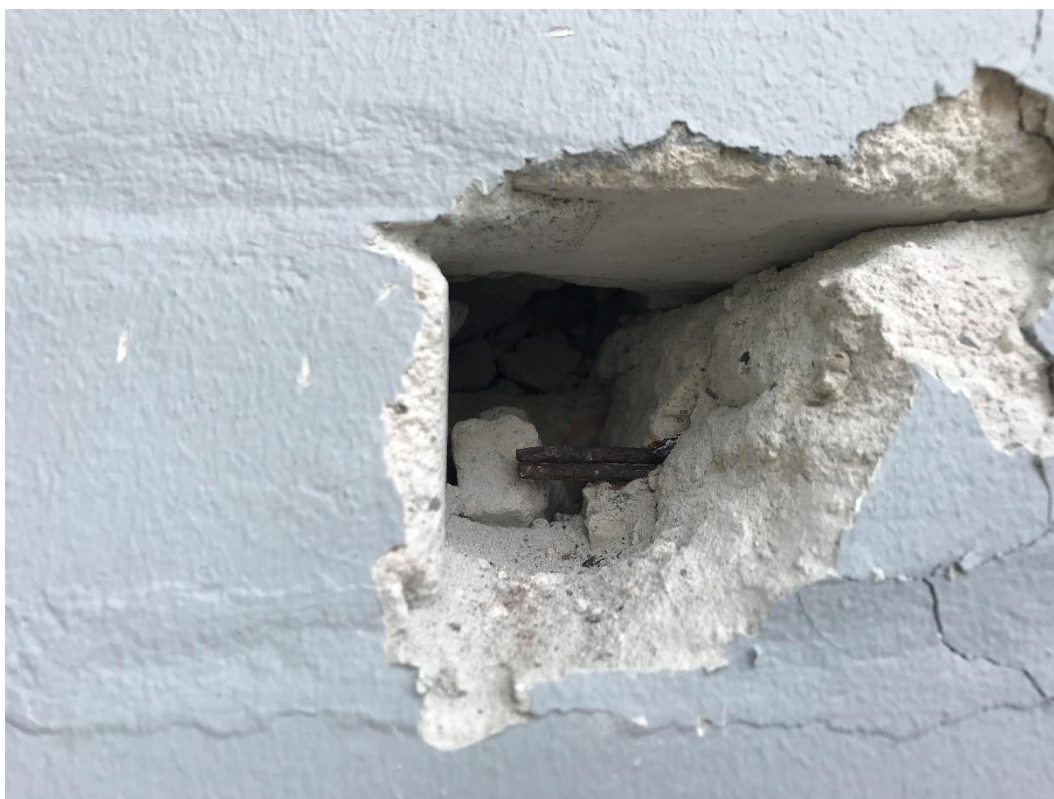
Foto 19

- Ifm. indhugning mellem sokkel og facademurværk kan det konstateres, at fugtspærre ligger ca. 2-3 cm fra synsfladen. Se foto 19.
- Ved indhugning ved en bjælkeende kunne følgende konstateres:

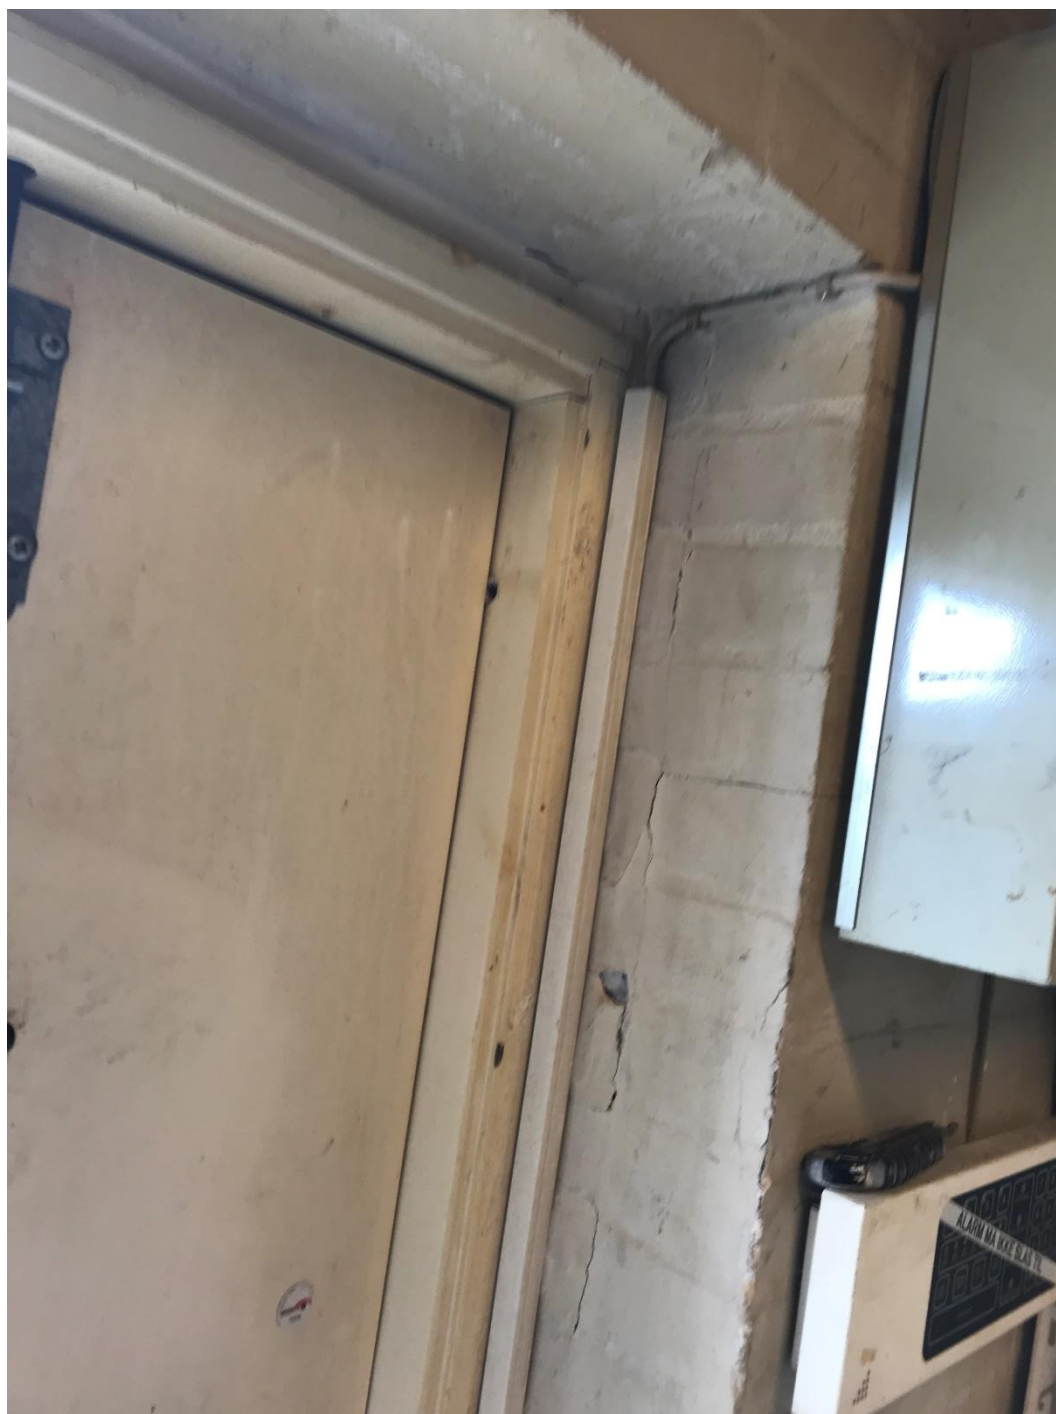
Foto 20

- Armeringen i bjælken er korroderet. Se foto 20.
 - For- og bagmur er sammenmuret ud for bjælken. Se foto 20-21.
 - I sidefælde er der indlagt fugtspærre mellem for- og bagmur, hvorimellem der ses tegn på differensbevægelser. Se foto 21.

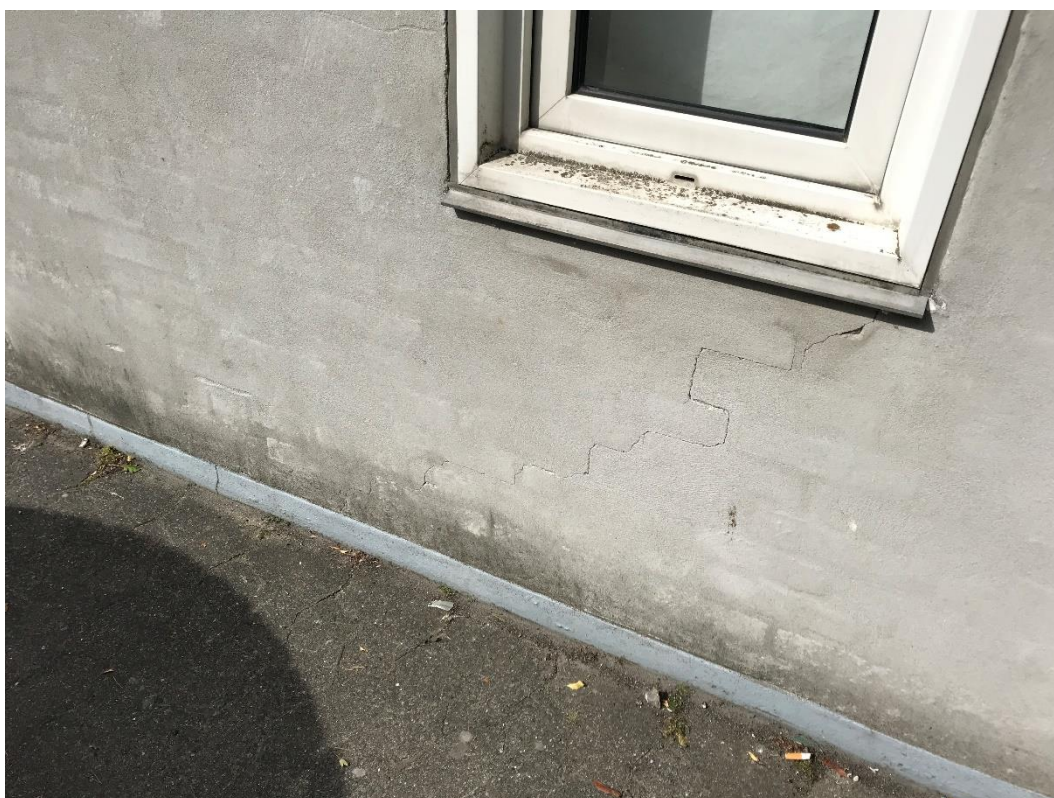
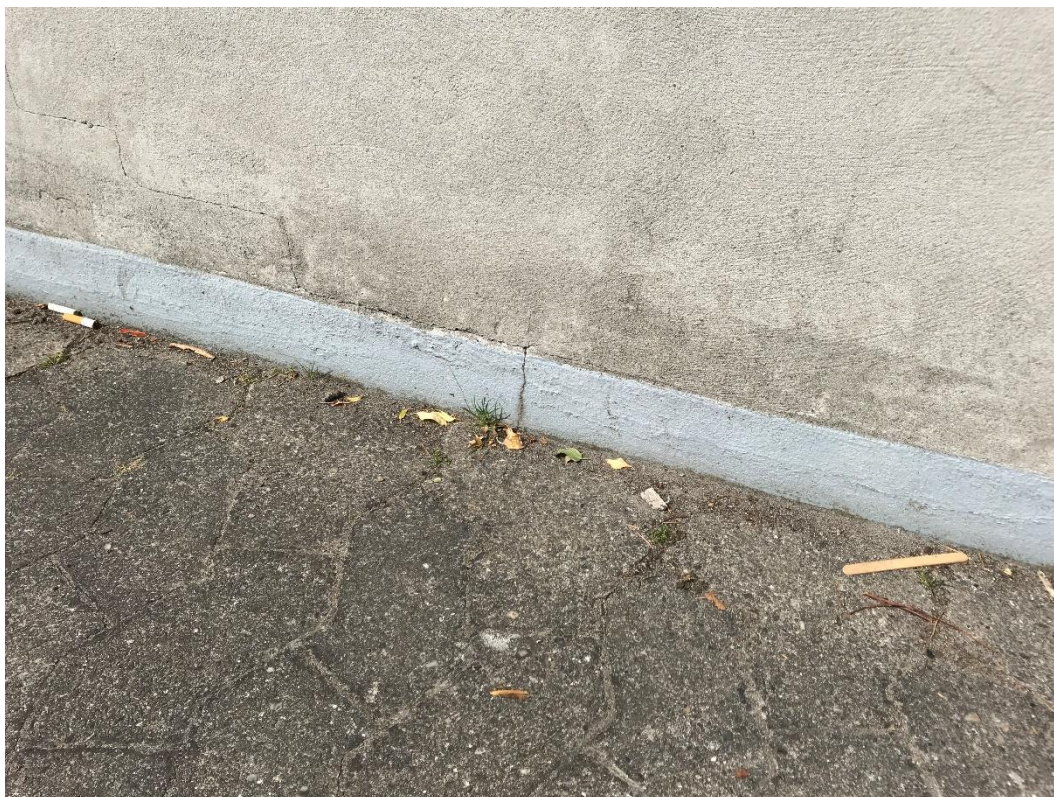
- Skråtforløbende revner, der starter ved hjørnet af vindues- og døråbningers overkant og underkant. Se foto 22-23.
- Skråtforløbende revner, der stedvist forsætter ned i soklen. Se foto 24.
- Løse mursten under rustfri stålsålbænke. Se foto 25.
- Vandret revnedannelse i første skifte over sokkel ved fritstående mur. Se foto 26.
- Ved spring i sokkelhøjde er der revnedannelser. Se foto 27.
- Stedvist er den fri sokkelhøjde forholdsvis lav. Se foto 27.
- Der er vandret revnedannelse umiddelbart under murkrone. Se foto 28.
- Der er ingen dilatationsfuger i facademurværket, og umiddelbart er der tale om facadelængder på op til ca. 35 meter.

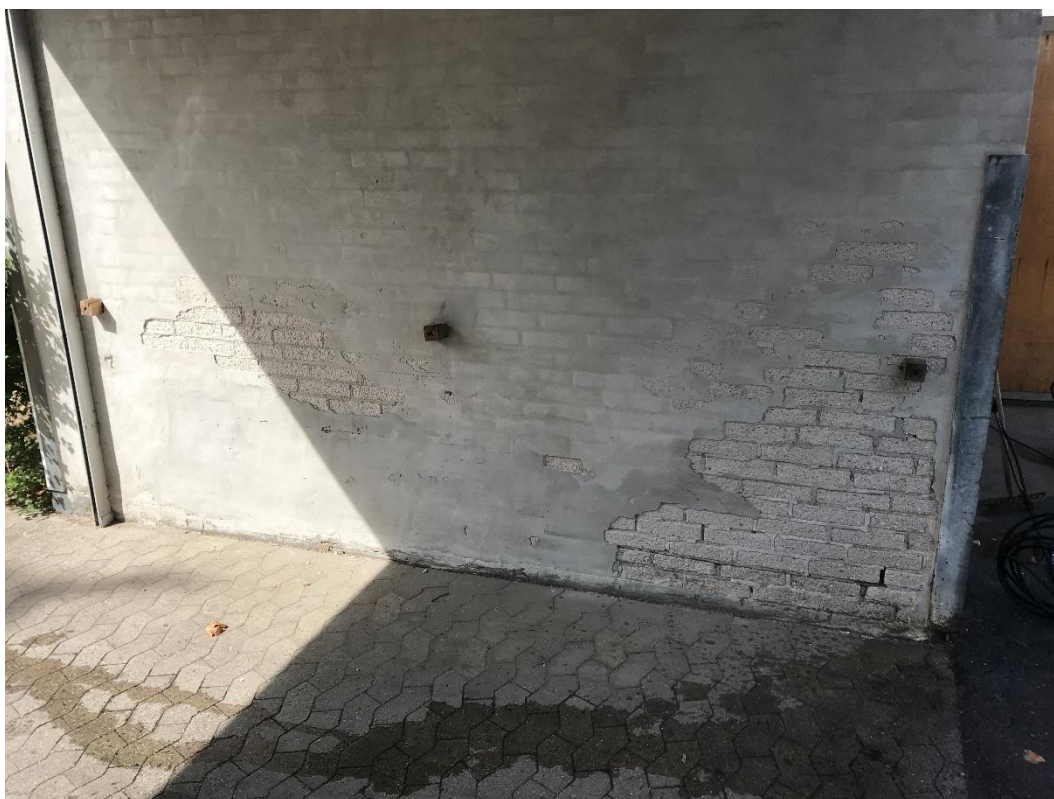
Foto 32

- Forvittringer fra facademurværk, hvor det er oplyst, at der tidligere har været opbevaret salte til glatførebekæmpelse ved bygning 22b. Se foto 32.
- Forvittringer fra facademurværk ved terræn ved bygning 22b ved portåbning, i vognly samt hvor facademurværk er under terræn. Se foto 33-35.
- Forvittringer fra facademurværk på vestside af bygning 82A, hvor der kan konstateres følgende (se foto 36):
 - Revnedannelser i betonafdækning
 - Manglende kalfatringsfuge mellem betonafdækning og løskant.
- Skrå revnedannelse i facademurværket ved overgang mellem fritstående mur og kælder på sydsiden af bygning 82B. Se foto 37.

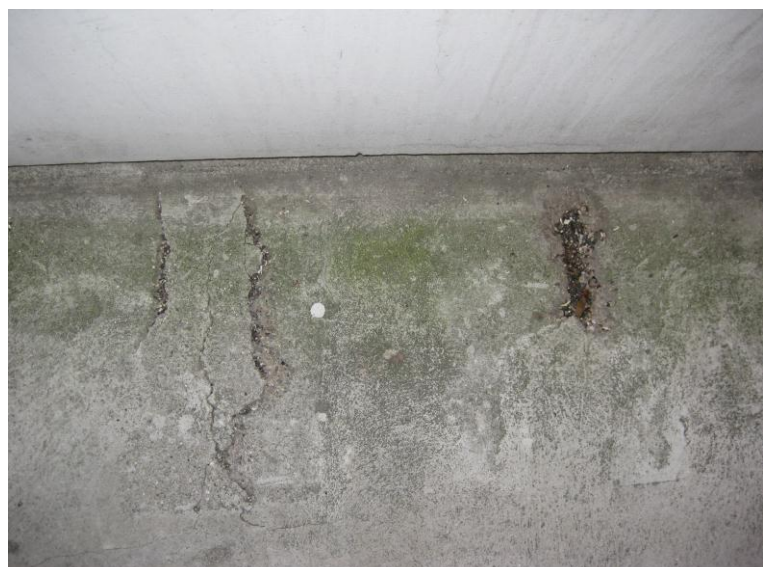
Typisk skadebillede inden afrensning og udhugning – dæklagsskader på armering fra brystningselement

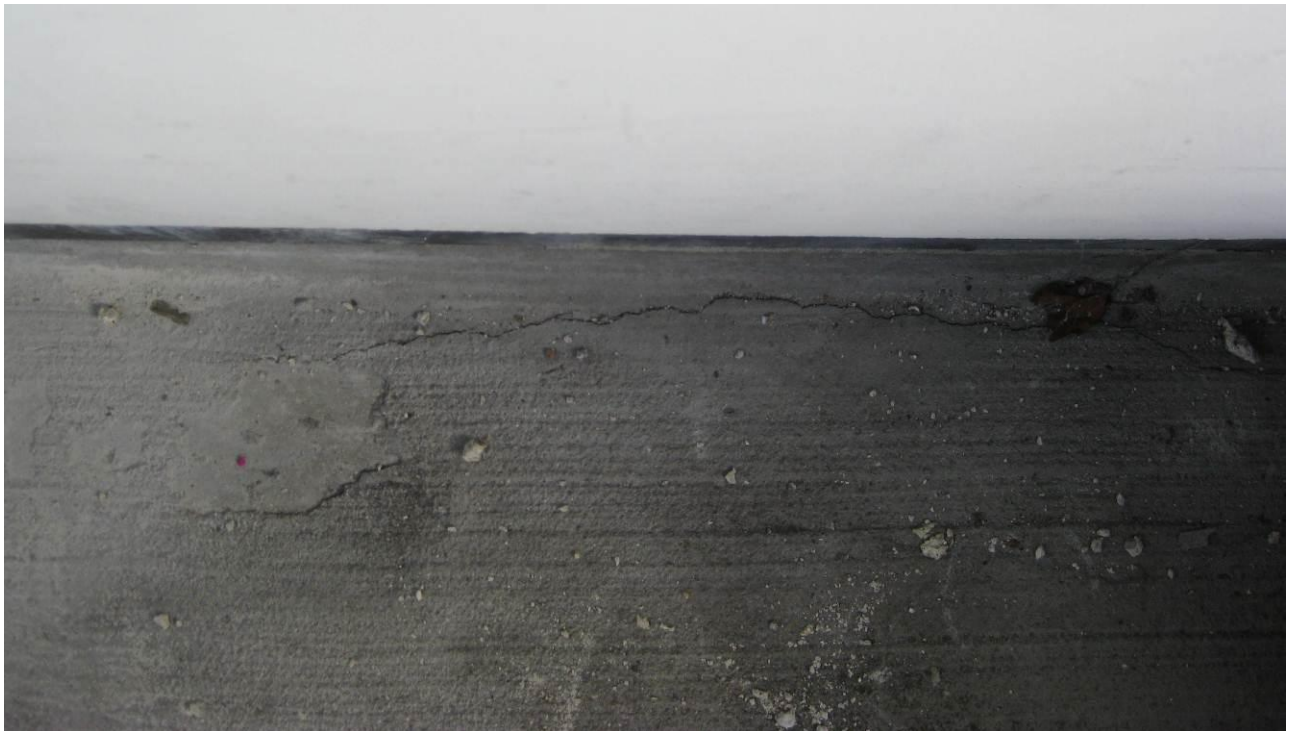
**Ophugning i altanplade langs facadeparti,
altan opgang 24, 2. sal, 2. altan fra gavl (altan 2.2)**

Typisk skadebillede ved facadeparti

Tydelig grubbetæring af armering og med tydelig reduktion af armerings-tværsnit (tryk-armering) for den armering som ligger under revne (30-50%). Nabojern er uden korrosion.

Ø7 armering,
dæklag 20mm (og
30 mm nabojern),
karbonatiserings-
dybde 5mm.

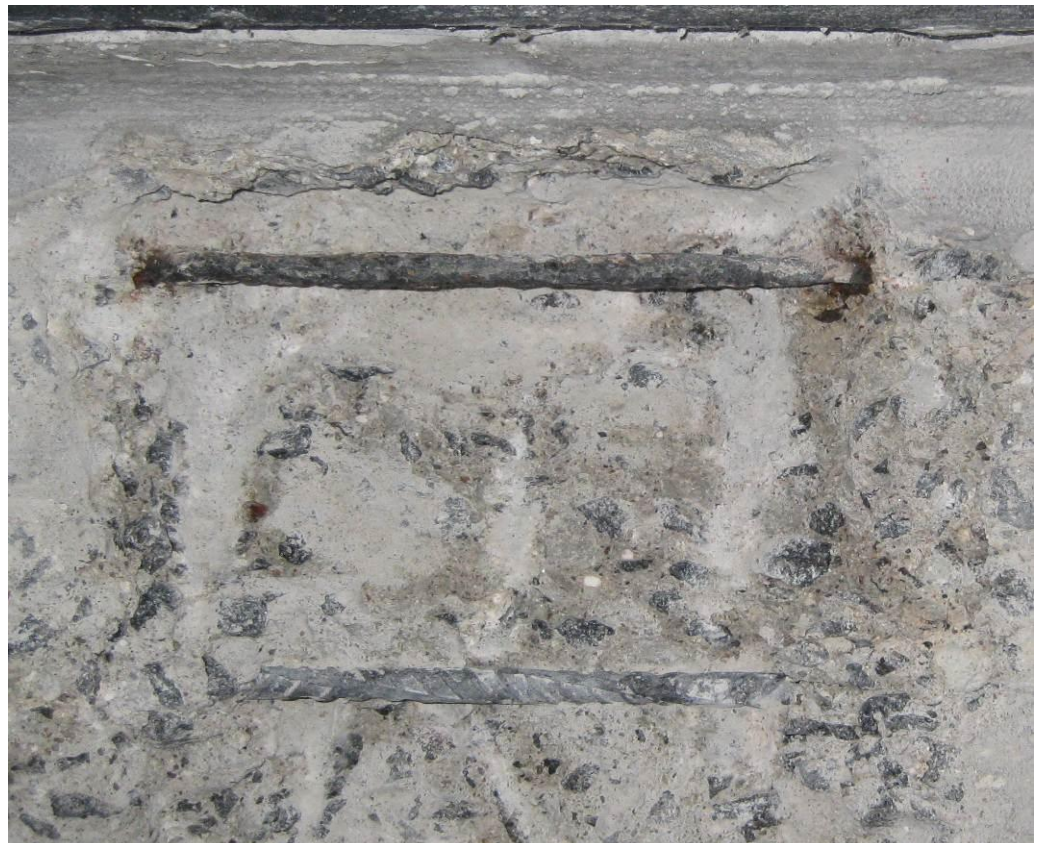
**Ophugning i vægelement,
altan opgang 24, 2. sal, 2. altan fra gavl**

Ophugning foretaget i sund beton

Ingen korrosion af armering

Ø12 lodret hovedarmering og
Ø 7 tværarmering

Dæklag på armering (Ø7): 15mm

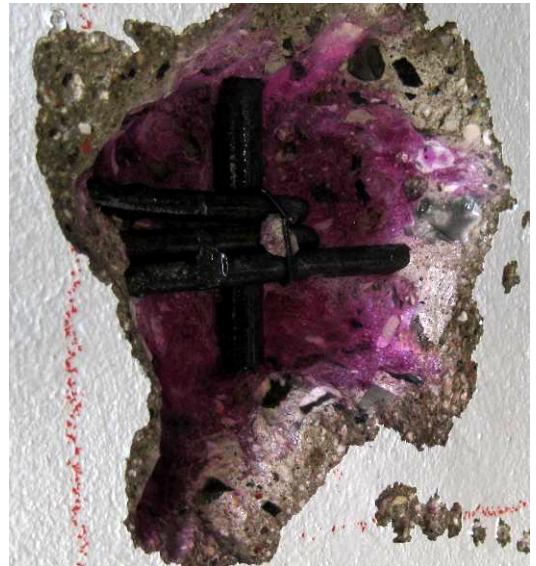
**Ophugning i vægelement,
altan opgang 24, 1. sal, 5. altan fra
gavl (altan 1.5)**

Ophugning foretaget i sund beton

Ø12 lodret hovedarmering og
Ø 7 tværarmering

Dæklag på armering (Ø7): 20mm

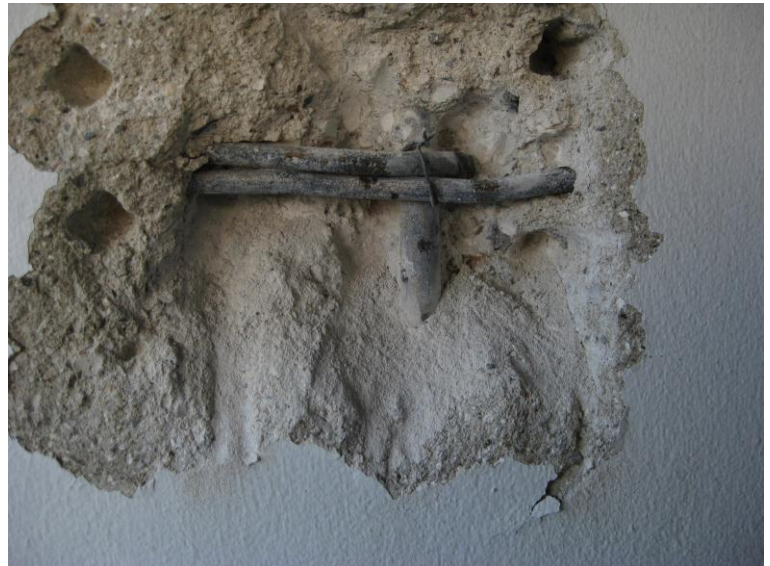
Typisk skadebillede inden afrensning og
udhugning – dæklagsskader på armering fra
brystningselement

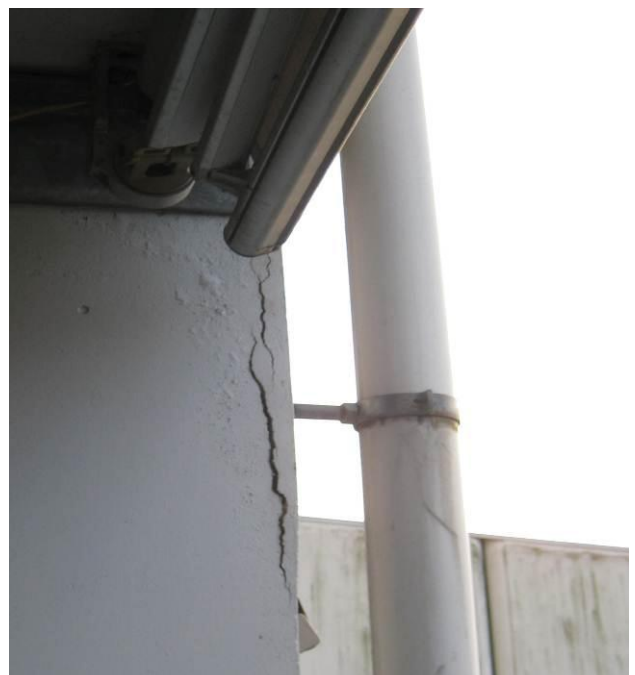
Typisk skade
