KONKLUSIONER FRA TILSTANDSRAPPORT 1-4

DAB
Afdeling 0709
Værebros Park

Værebrovej 2-154
2880 Bagsværd

7. September 2018

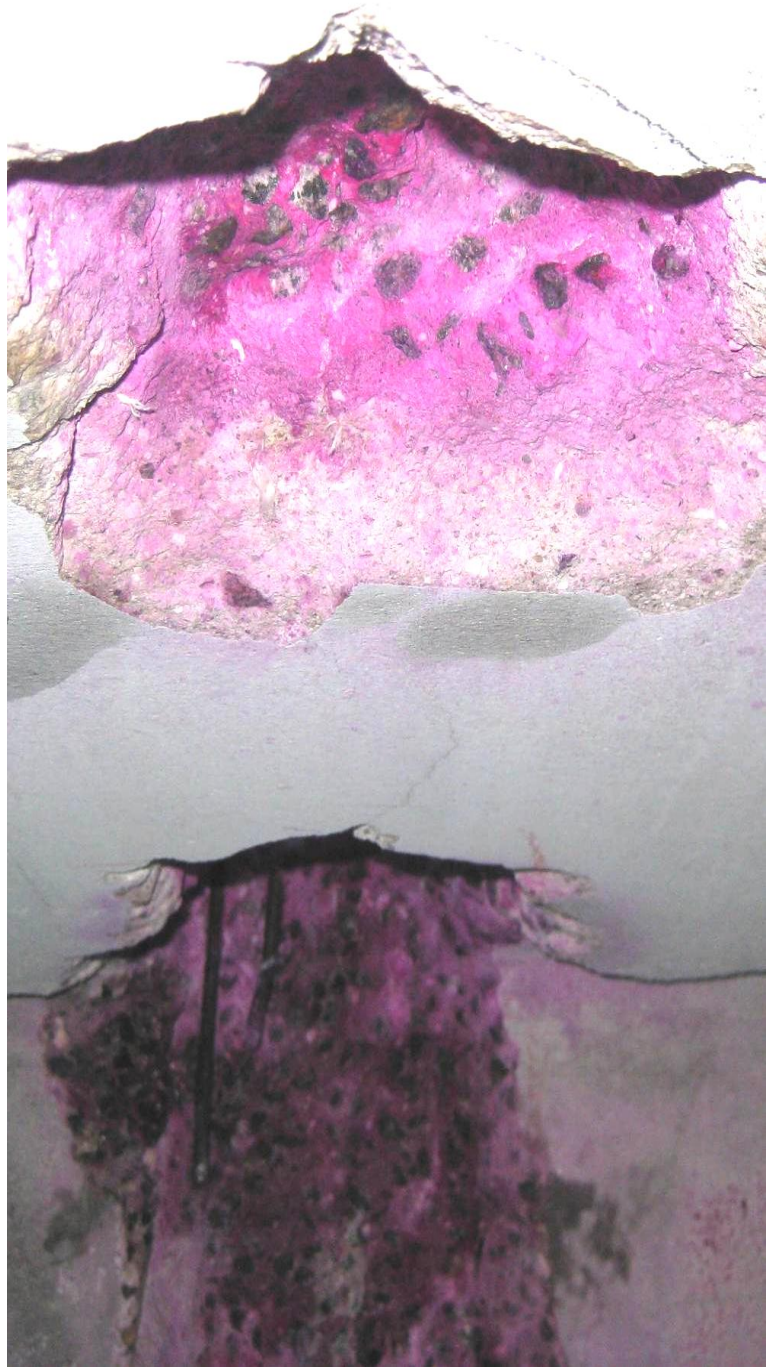
**Ophugning i brystningsplade,
altan opgang 24, 2. sal,
2. altan fra gavl**

Midt brystning
Ophugning i 0,1mm revne
Revne alene i 15mm pudslag. Ingen
armering

Dæklag på armering: 5mm i gulv og >
40mm i brystning

Karbonatiseringsdybde: 15-20mm

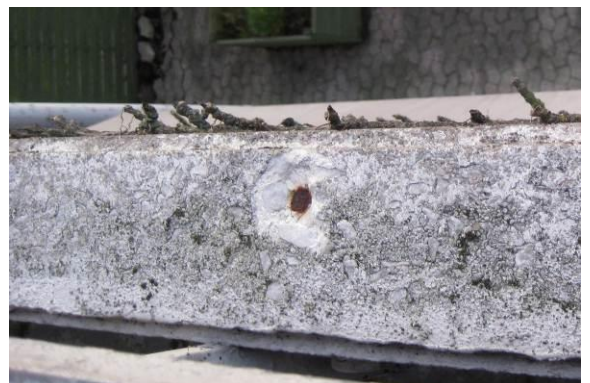
Typisk skade

Typisk skadebillede inden afrensning og udhugning –
dæklagsskader på overside brystning (manglende
dæklag på ende af lodret armeing midt i plade)

Generelt ses meget få skader på brystningselementer,
dog ses få større dæklagsskader ved brystnings-
elementets endeflader (ved altansidevægge)

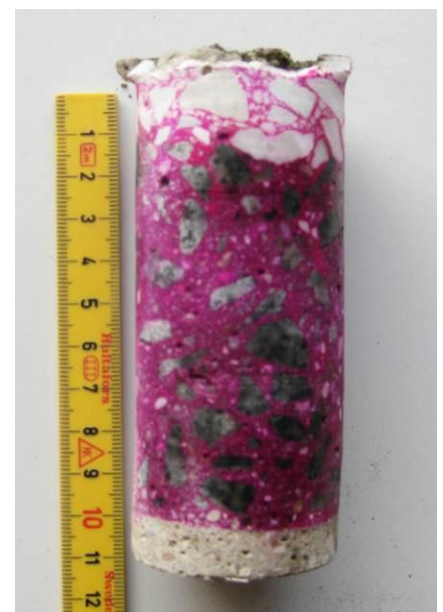
**Brystningselement,
altan opgang 24, 1. sal, 5. altan fra gavl**

Ø45mm borekerne

Beton som for altan 1.1. Dog ses ingen revne

På inderside brystning, gennemsnitlig: >40mm

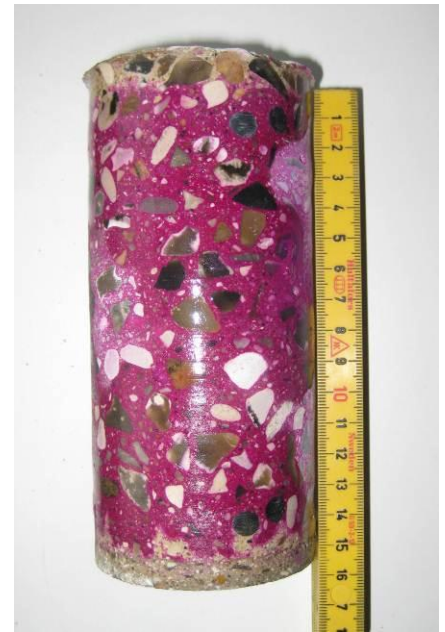
Borekerne udtaget i vægelement:**Vægelement,****altan opgang 24, 1. sal, 1. altan fra gavl**

Stenene er afrundet granit, kantrundet flint, halvdelen med hvide skorper samt afrundede hvide sten. Største stenstørrelse 10mm. Stenfordelingen er jævn. Ingen sten i yderste 10mm fra opside (yderste 7mm vurderes i øvrigt at være af en anden blanding, da cementpastafarve er mørkere grå en øvrig kerne). Sandet indeholder lidt hvide korn. Cementpastaen er lys grå og hård. Der ses nogle porøsiteter i form af uregelmæssige luftindeslutninger, maks. porevidde 5mm. Komprimeringen er god. Der ses ikke revner. Yderside (formside) er glat med fastsiddende maling og inderside (opside) er glat ligeledes med fastsiddende maling. Der er ø7 armering 15mm fra overside i begge sider af borekerne.

Karbonatisering opside 12-15mm

Dæklag målt med Covermeter (gennemsnit for 2 stk. vægelementer): 15mm i begge sider

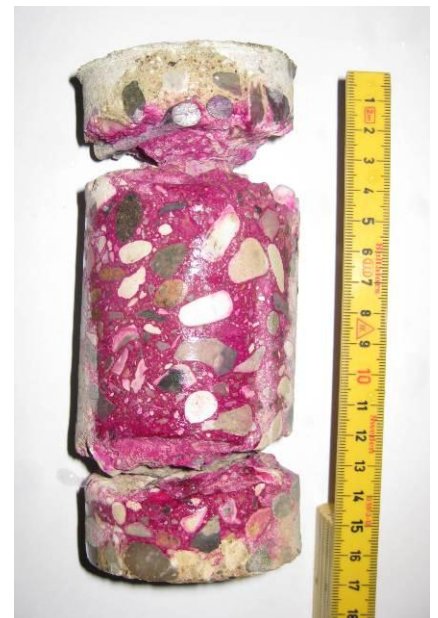
**Borekerne udtaget i vægelement:****Vægelement,****altan opgang 24, 1. sal, 5. altan fra gavl**

Ø70mm borekerne. Kerne er adskilt 20-25mm fra hver side. (adskilt pga. armering i kant)

Stenene er afrundet granit, kantrundet flint, halvdelen med hvide skorper samt afrundede hvide sten. Største stenstørrelse 12mm. Stenfordelingen er jævn. Sandet indeholder lidt hvide korn. Cementpastaen er lys grå og hård. Der ses nogle porøsiteter i form af uregelmæssige luftindeslutninger, maks. porevidde 5mm. Komprimeringen er god. Der ses ikke revner. Yderside (formside) er glat med fastsiddende maling og inderside (opside) er glat ligeledes med fastsiddende maling. Der er ø7 armering i begge sider af borekerne.

Karbonatisering opside 15-20mm

Dæklag målt med Covermeter (gennemsnit for 2 stk. vægelementer): 15mm i begge sider

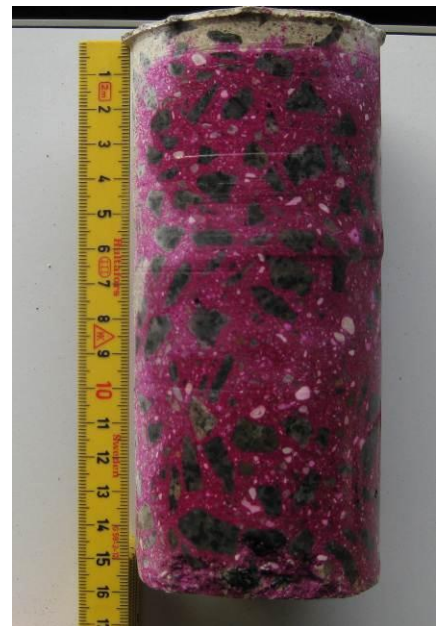
Dækelement,
altan opgang 24, 1. sal, 5. altan fra gavl
Ø70mm borekerne
Beton, se TI-makrobeskrivelse

Karbonatisering loft 10mm (opside)
Karbonatisering gulv 1mm (formside)

Dæklag på armering i gulv ved brystning < 5mm
Dæklag på armering i gulv midt altan > 30mm
Dæklag på armering i loft > 30mm

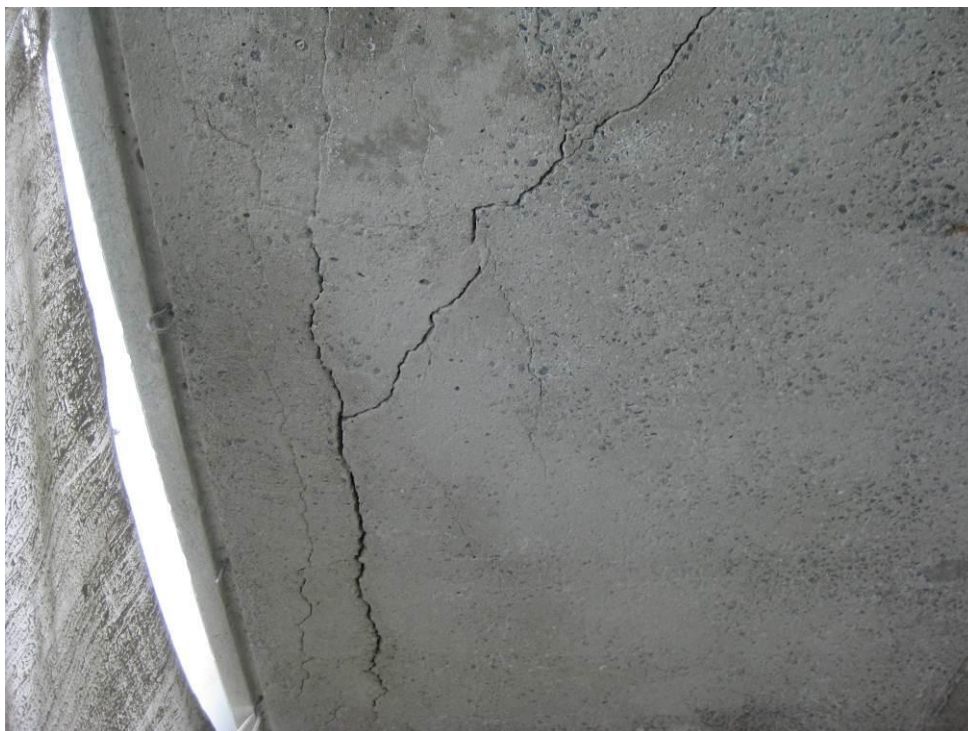
Foto 2

Revner ved forkant
af altanplade

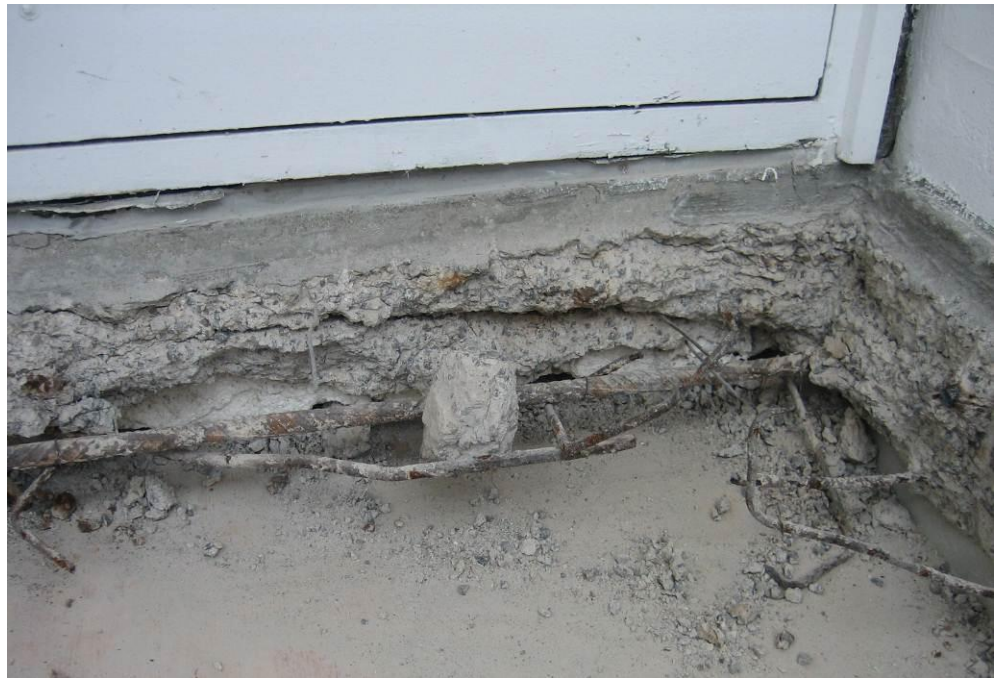
Foto 3

For samme altan ses armeringen langs vederlag væsentligt korroderet bl.a. med dybe grubbetæringer som antyder kloridinitieret korrosion. Den kraftige korrosion vurderes at være en konsekvens af betonpladens laminering som har givet let adgang for vand og tørsalte til armeringslaget som netop var beliggende meget tæt ved lamineringszonen.

Vederlag mod gavl og ved altanfacade efter nedbankning af altan. Der ses tydelig laminering af betonen og korroderet armering. Betonen var i det aktuelle område ligeledes porøs.

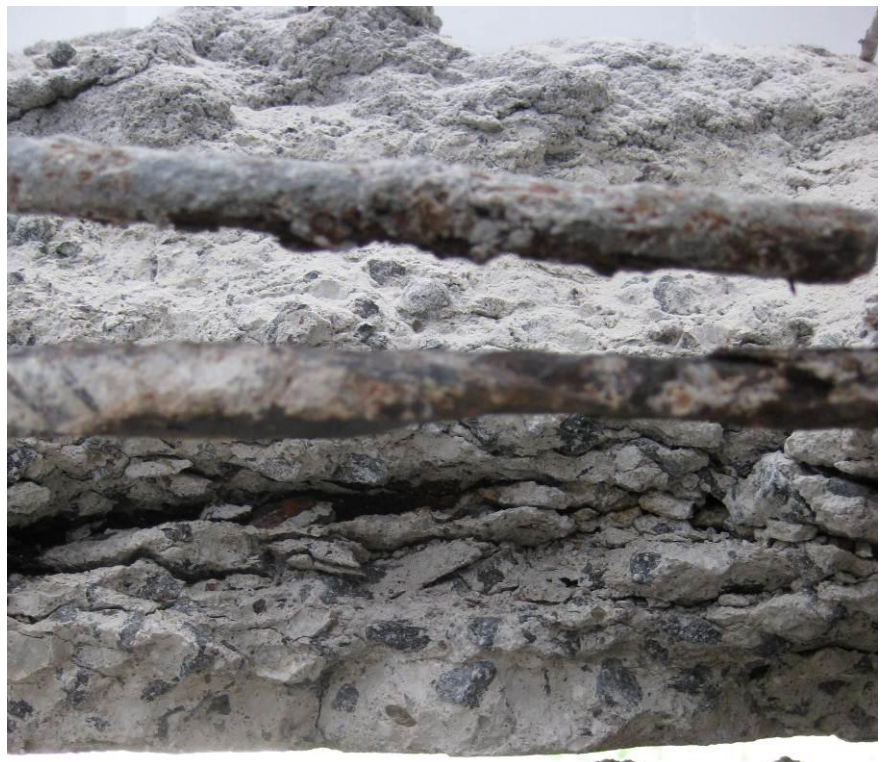
Foto 4

Samme tværsnit som for oven (foto 3).

Tydelig laminering af beton samt korrosion af armering

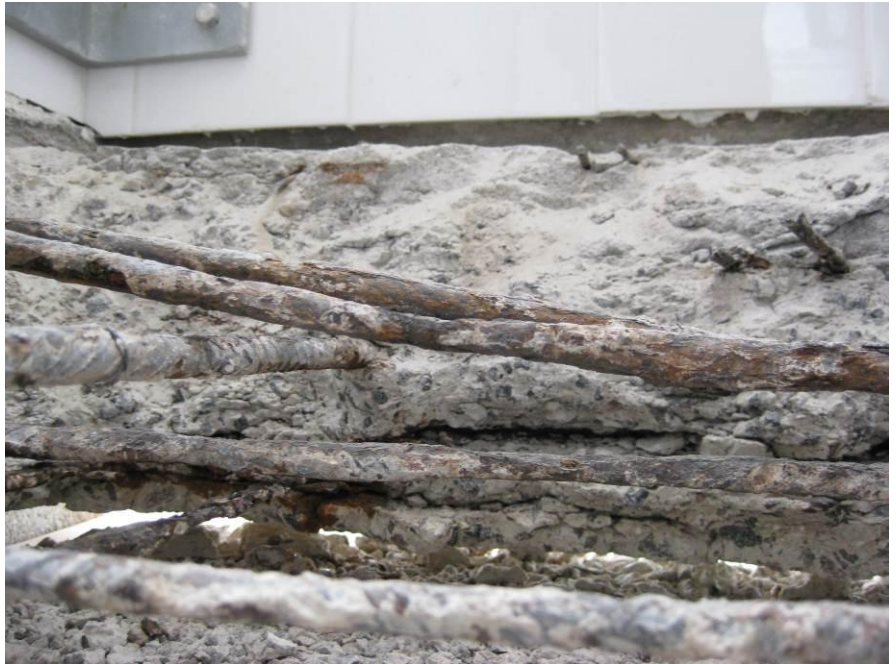
Foto 5

Vederlag mod naboaltan og ved brystning.

Der ses tydelig laminering af betonen og korroderet armering med rustudtræk i betonen. Betonen var i det aktuelle område ligeledes porøs.

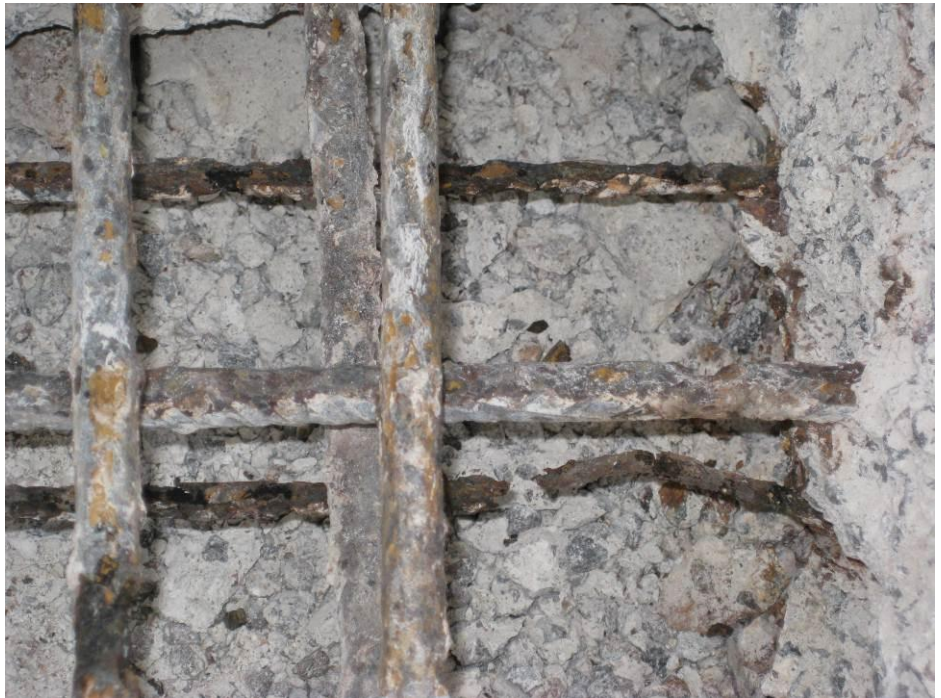
Foto 6

Samme tværsnit som for oven (foto 5).

Tydlig korrosion af armering. Der ses ligeledes tydelig grubbetæring af armeringen.

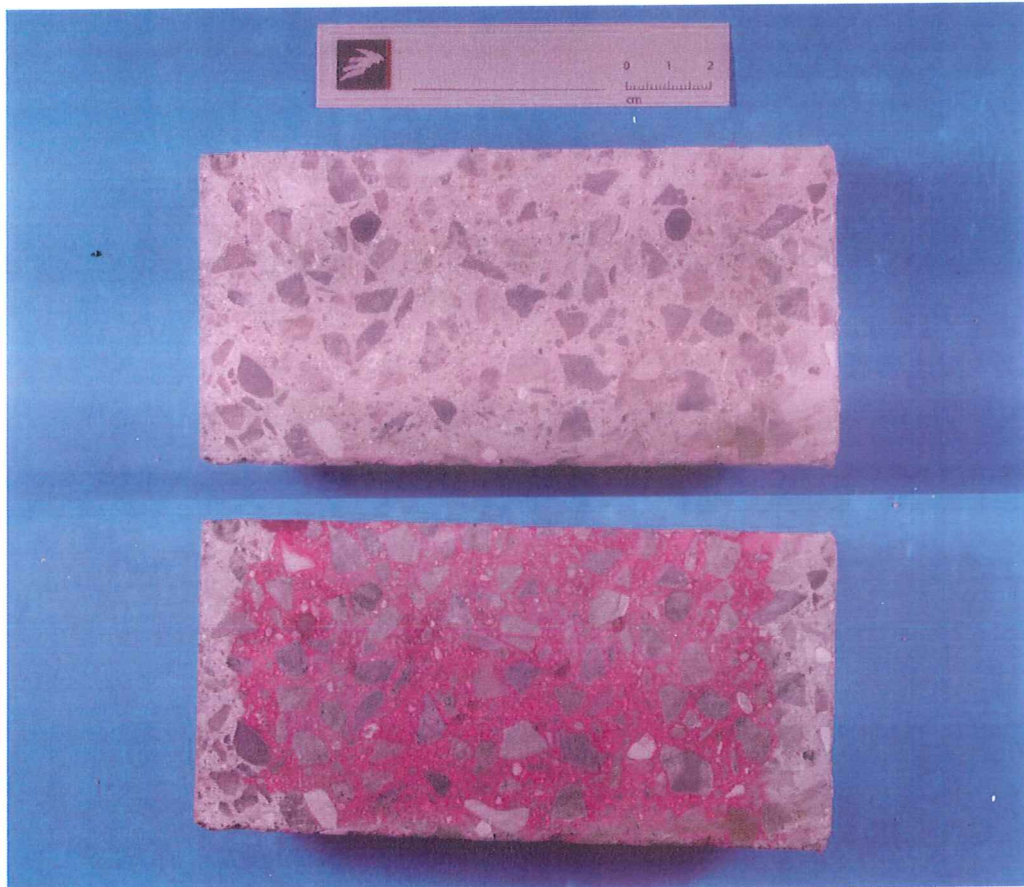
Kerne nr.: 1.1

Makrofoto 1: Foto af betonkerne efter gennemskæring med oversiden mod venstre. Den nedre kernehelvdel er påsprøjtet pH-indikatoren phenolphtalein.

Ingen med det blotte øje synlige revner.

- Tentorstål \varnothing 5mm, dæklag 34mm til overside, rustgrad 0-1 (initialrust).
- Tentorstål \varnothing 5mm, dæklag 32mm til overside, rustgrad 0-1 (initialrust).

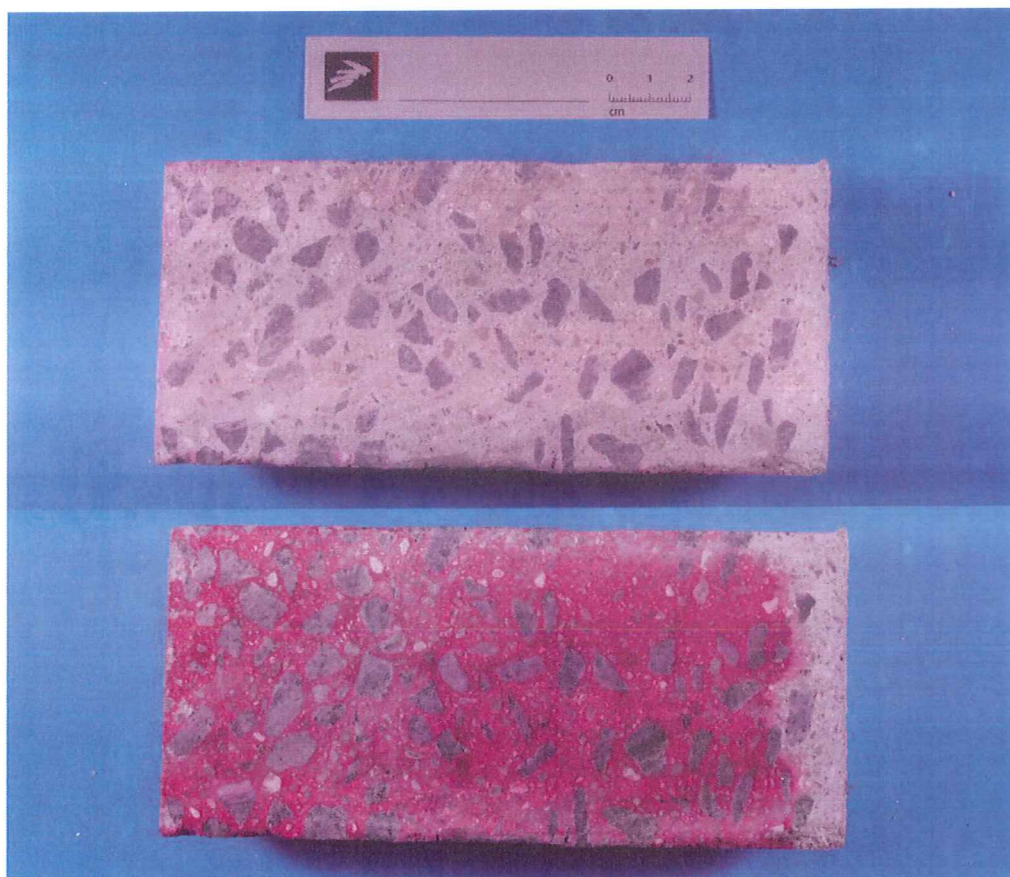
Kerne nr.: 1.5

Makrofoto 2: Foto af betonkerne efter gennemskæring med oversiden mod venstre. Den nedre kernehelvdel er påsprøjtet pH-indikatoren phenolphtalein.

Ingen med det blotte øje synlige revner.

Tentorstål \varnothing 7mm, dæklag 54mm til underside, rustgrad 0.

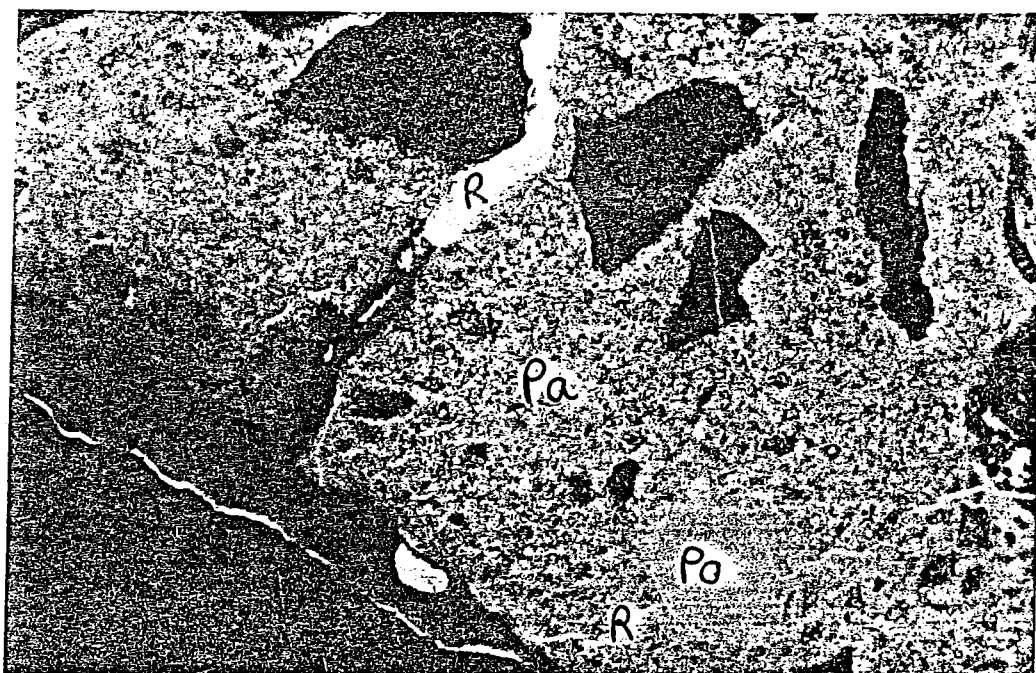
Foto 4: 5 x 3 mm. Parallelle nicoller. (506-10).
Kerne 4. Revne under armeringsjern. Der ses 2 reak-
tive sandskorn, og gel (klart) i revne.

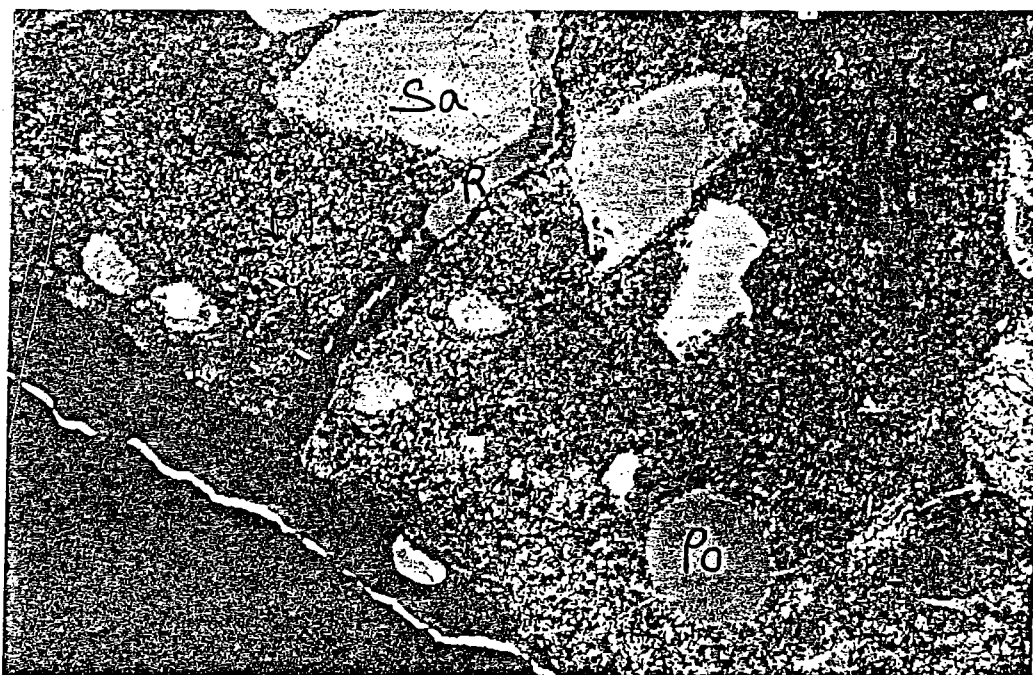
Foto 5: 1,5 x 1,0 mm. Fluorescens. (506-14).

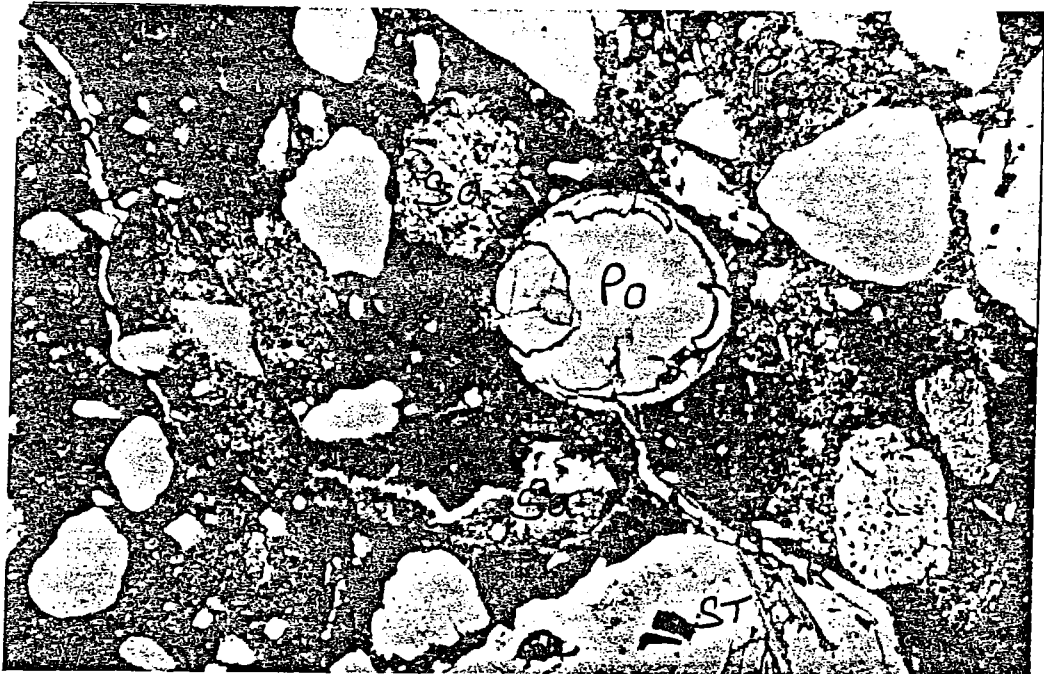
Foto 6: 1,5 x 1,0 mm. Krydsede nicoller + gipsblad. (506-18).
Kerne 4, samme motiv. Armeringsjern med tyndt rustlag uden vedhæftning til jernet. Rust noget ud i revne. Betonen er porøs og karbonatiseret nærmest armeringen.

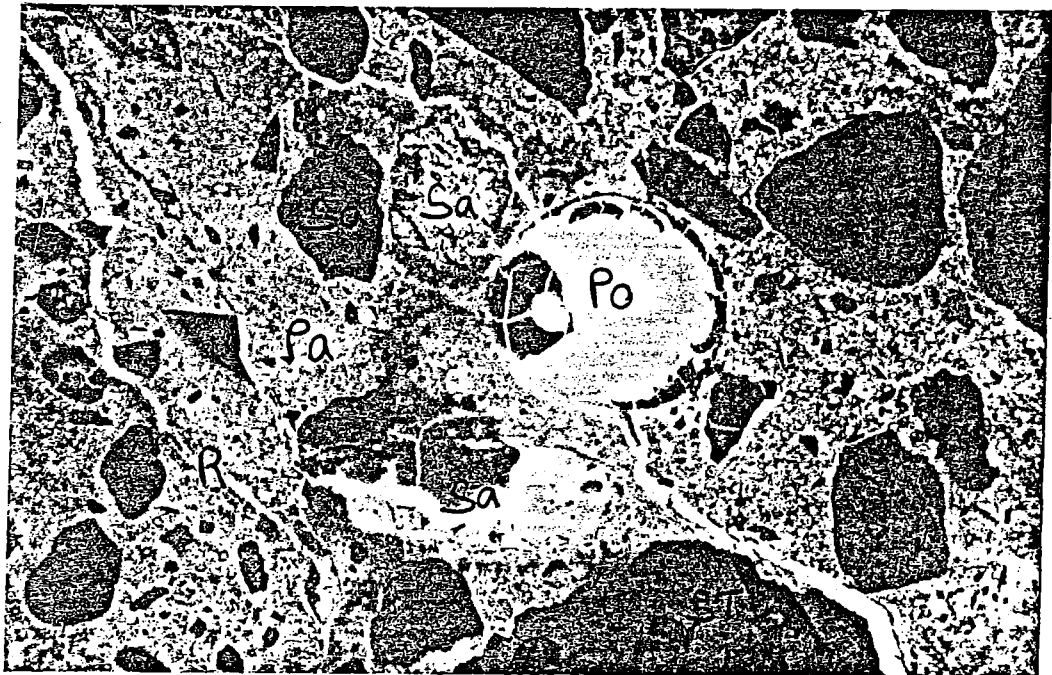
Foto 7: 5 x 3 mm. Parallele nicoller. (506-19).

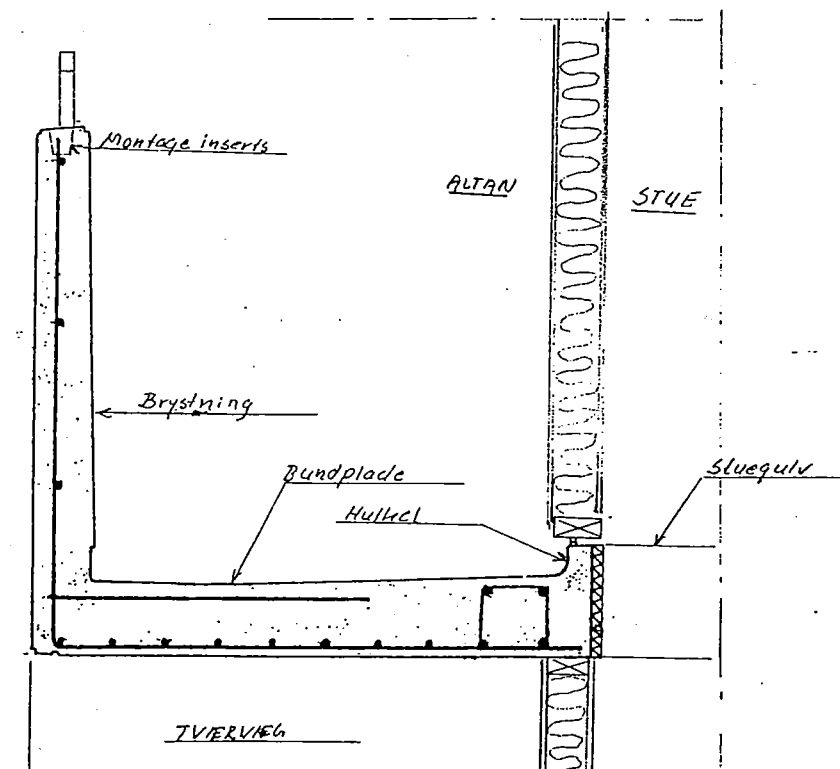
LODRET SNIT I ALTAN

Altanpladens undersidearmering er bukket op i midten af brystningen. Endvidere er altanpladen forsynet med vandret liggende bøjler i oversiden, der er forbundet til brystningens armering. Brystningerne er forsynet med 2 stk. løfteinserts ved overkanten.

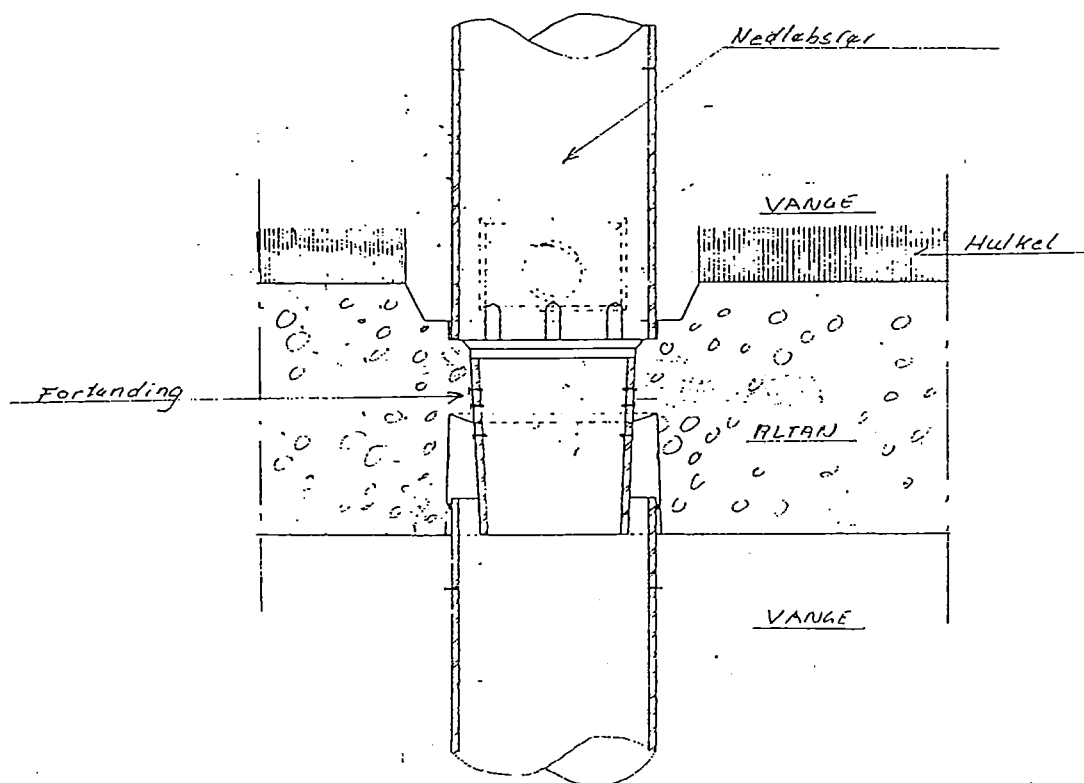
LODRET SNIT HVOR NEDLØBSRØR
GÅR IGENNEM ALTANPLADEN

Altaner med afløbsrør afvandes gennem nogle små huller i nedløbsrøret (sideindløb). Nedløbet består af et sammenhængende rør på hver etage.

Røret fastholdes mod nedglidning af en fortanding i altanpladen. Der er ingen fast forbindelse mellem nedløbsrørene fra hver etage.
